論文 浄水施設における躯体コンクリートの外観調査および水質調査

要旨: 本研究では、高度浄水施設の劣化要因把握の基礎検討として、浄水場における躯体コンクリートの外観調査および水質調査を実施した。外観調査の結果、施設によりコンクリート表面状態が異なり、生物活性炭吸着池および後段ろ過池では、石灰石骨材が溶解していた。水質調査の結果、生物活性炭吸着池において、活性炭層の深度増加に伴い pH が低下することを確認し、微生物代謝に起因する酸性物質がコンクリートの劣化要因であると推察した。さらに、浄水施設は、逆洗浄および壁面の高圧水洗浄に伴う摩耗などの物理的作用とセメント水和物の溶脱および酸性物質などの化学的作用の複合作用により劣化が生じると示唆された。

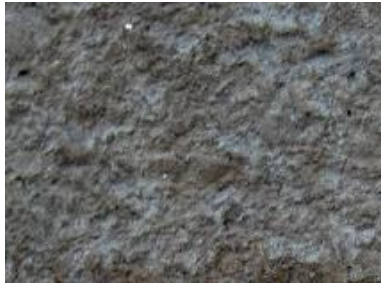
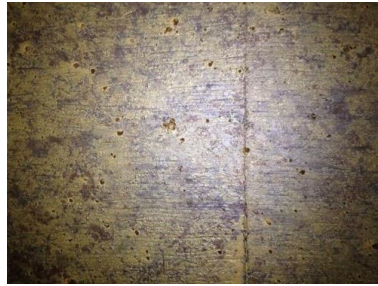
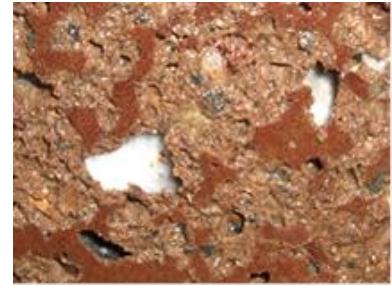
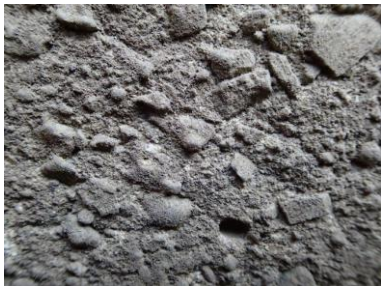
図-4 沈でん池

図-4に沈でん池のコンクリート壁面写真を示す。沈でん池の供用年数は28年～51年であり、コンクリート壁面は軟化していた。また、セメントペースト相が消失し、骨材が露出している箇所が認められた。セメントペ

ースト相が残存している箇所においては、ワイヤブラシでケレンすると、脆弱層が容易に掻き取れた。脆弱深さは浄水場によって異なるものの、概ね2～6mm程度であった。

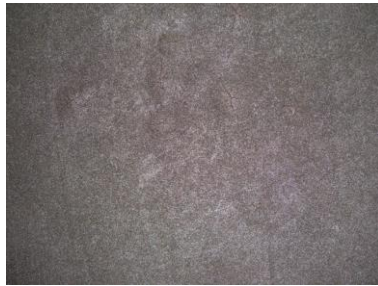
(b) C 浄水場(防水塗装有)

場では、コンクリート表面に防水塗装が施されていた。防水塗装無しの施設は、供用から21年経過しており、調査対象は第3接触槽および滞留槽である。また、防水塗装が施された施設は、供用から14年が経過しており、第1接触槽から滞留槽までを調査した。防水塗装の有無によらず、壁面の色は、図-5に示すように黒色あるいは暗褐色であり、骨材の露出は認められなかった。

また、供用年数が長いほど黒色を呈しており、さらに供用年数が比較的短い施設(C浄水場)の滞留槽では、その色は肌色に近い状態であった。コンクリート表面の黒色付着物は、ケレンにより3mm程度削れ、その下からコンクリート表面、あるいは防水塗装面が現れた。ここで、黒色付着物は、原水に含まれる金属イオンがオゾンの酸化作用により沈積したものと推察されている⁹⁾。ワイヤブラシおよびスクレーパーによるケレンの結果、コンクリート表面の脆弱深さは3mm程度であった。防水塗装が施されている施設において、塗装表面をはつた結果、その厚さは5mm程度であり、その下のコンクリートは健全性を保っているようであった。

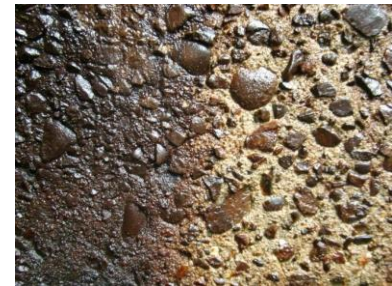
(b) D 浄水場

後段ろ過池の供用年数は、9~44年であり、9年目の施設がある浄水場では、生物活性炭吸着池の稼働に合わせて、同時期に造られた施設である。さらに、後段ろ過池においても生物活性炭吸着池と同様に、コンクリート表面の高圧水洗浄が実施されている。図-7にコンクリート表面の写真を示す。コンクリート表面の色は、全体的に褐色を呈しており、供用年数が長い施設ほどセメントペースト相が消失し、粗骨材の露出が確認された。さらに、石灰石骨材の溶解も確認された。図-7(b)は、高圧水洗浄前(左)と後(右)の写真であり、高圧水洗浄により茶褐色の表層が消失する可能性が明らかとなった。

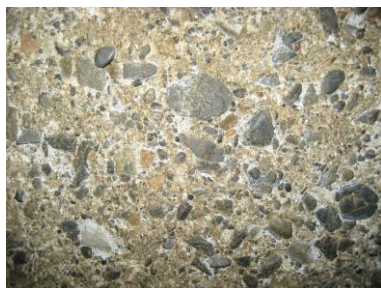
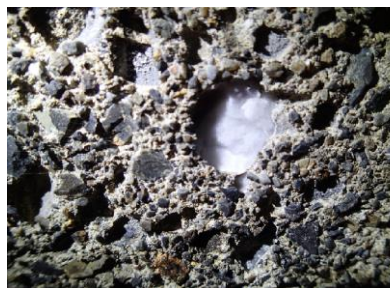
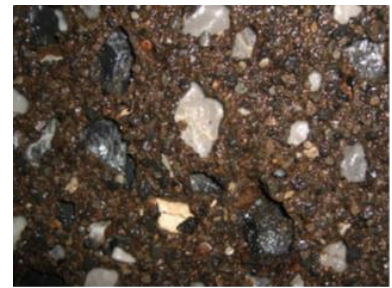
図-6 生物活性炭吸着池

生物活性炭吸着池では、活性炭の入れ替え時に高圧水による壁面洗浄が実施されている。したがって、コンクリート表面の脆弱層は削り落とされていると考えられる。コンクリート壁面の状態は、図-6に示すように、セメントペースト相が消失しており、粗骨材が露出していた。脆弱深さは概ね1.5～4mm程度であり、骨材が露出しているにも関わらず、その深さは小さいことがわかる。また、供用期間が短い施設では図-6(b)に示すように、白色骨材の凹部が確認された。白色骨材を取り出し、粉末

X線回折分析に供したところ、炭酸カルシウムが95.8%含まれていたことから、この骨材は石灰石骨材であることがわかった。つまり、生物活性炭吸着池の石灰石骨材は、セメントペースト相より溶解が進み、窪んでいると考えられる。

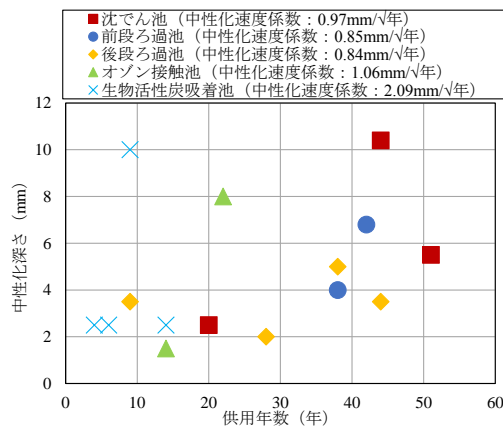
図-8 中性化深さ測定結果

図-8に中性化深さ測定結果および処理池別の中性化速度係数を示す。なお、中性化深さは後述する表-2に示すように、池ごとに数mmの範囲を有するため、中性化深さの平均値を図-8中にプロットし、この値から中性化速度係数を算出した。通常の浄水施設と位置付けられる沈でん池、前段ろ過池および後段ろ過池と比較して、高度浄水施設のオゾン接触池および生物活性炭吸着池において、中性化の進行が早いことがわかる。ただし、オゾン接触池を除く施設において、供用初期のコンクリート表面位置が不明なため、初期表面からの中性化深さはさらに大きな値となると考えられる。

後段ろ過池においては、石灰石骨材の溶解が確認されたことから、活性炭内の微生物代謝に伴う酸性物質のコンクリートへの影響が考えられる。また、オゾン接触池においては、他の施設と比較して、表-1に示したように処理水の線速度が大きく、中性化深さが大きいことから、溶脱が促進される環境にあると推察される。なお、尾崎ら⁷⁾は、オゾン接触池の第1接触槽において、供用開始から約2年で既に脆弱化が進行していると報告している。

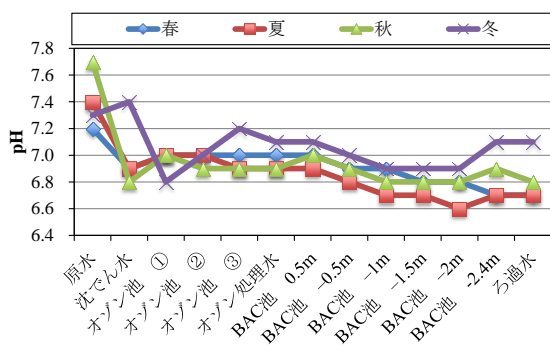
図-9 pH

全ての測定において原水のpHは7.0を超えているが、沈でん水にて7.0を下回る傾向にある。これは、沈でん池直前において浮遊物の凝集効果を高める目的で投入される硫酸等によるものと考えられる。すなわち、沈でん池では凝集剤のポリ塩化アルミニウム([Al₂(OH)_nCl_{6-n}]_m, PACと称する)を投入することで浮遊物を凝集沈殿させている。PACはpH6.8~7.0程度で最適な凝集効果を発揮するため、前述の硫酸によってpHを下げているのである。その後の工程水は、オゾン処理まで、冬季を除きpHは6.8~7.0を維持し、生物活性炭吸着池(BAC池)では、活性炭層表面からの深度が増すに伴い、低下傾向にある。図-10に生物活性炭吸着池における活性炭層表面からのpH低下量を示す。いずれの季節においても活性炭層表面からの深度増加により、pHが0.2~0.3程度低下していることがわかる。特に、春季および夏季において低下

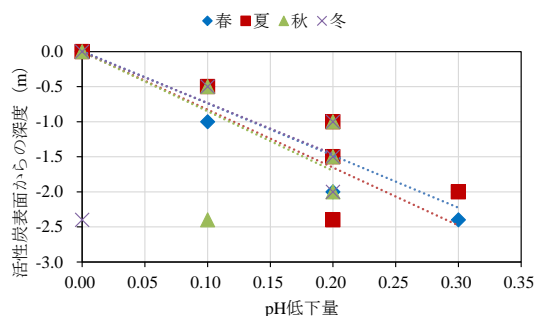
図-10 pHの低下量(生物活性炭吸着池内)

量が大きくなっており、これは、水温上昇に伴い活性炭表面および内部の微生物代謝が活発となり、酸性物質が生成していることを示唆するものと考えられる。

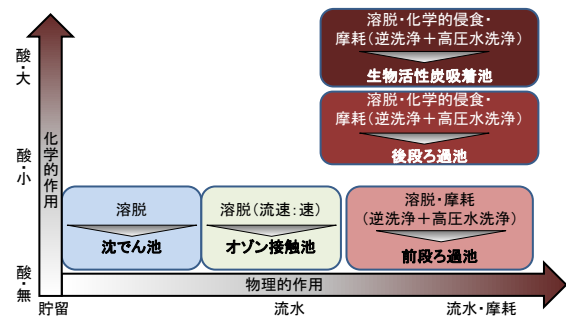
図-14 劣化要因の模式図

浄水場の外観調査、水質調査結果および施設の機能や特性を考慮すると、躯体コンクリートの劣化要因は、施設ごとに異なると考えられる。これらは、接触水の流速や逆洗浄および壁面の高圧水洗浄に伴う摩耗などによる物理的作用と活性炭内の微生物代謝に起因する酸性物質などの化学的作用が複合的に影響していると考えられる。つまり、浄水場におけるコンクリートの劣化要因は図-14に示すような模式図で表すことができる。沈でん池では、摩耗などの物理的作用はなく、供用年数が比較の長いにも関わらずセメントペースト相は比較的残存していることから、セメント成分の溶脱が主要因と考えられる。オゾン接触池は、他の施設と比較して線速度が7~14倍であるため、置換性の高い水の影響により溶脱に伴う中性化の進行は早いと考えられるが、表層のセメントペースト相の消失などの物理的変質は小さいといえる。生物活性炭吸着池は、微生物代謝由来の酸性雰囲気の水に常時接し、さらに逆洗浄や高圧水洗浄による物理的作用を受け、劣化進行が大きいと推察される。後段ろ過池では、生物活性炭吸着池から流入する酸性雰囲気の水に曝され、高圧水洗浄に伴う物理的作用を受けていることが劣化の要因と考えられる。

以上のことから、それぞれの施設に応じた劣化要因およびメカニズム解明、さらには劣化予測を実施することで、施設の延命化対策が可能となる。
