論文 アルカリ骨材反応を生じたタービン発電機架台の経年変化について

要旨:アルカリ骨材反応による膨張やひび割れが発生した伊方発電所1号機タービン発電機架台については、これまで構造の安定性を確認するため、膨張量や弾性係数などを把握し解析を行い、2005年までに報告してきた。その後、アルカリ骨材反応が収束した後も、構造物の監視を続けながらタービン発電機の運転を継続してきた。アルカリ骨材反応が確認された構造物について長期監視の事例が極めて少ないことから、本論文は、アルカリ骨材反応が生じた構造物の経年変化を計測管理しながら継続使用する維持管理の実例として示すものである。

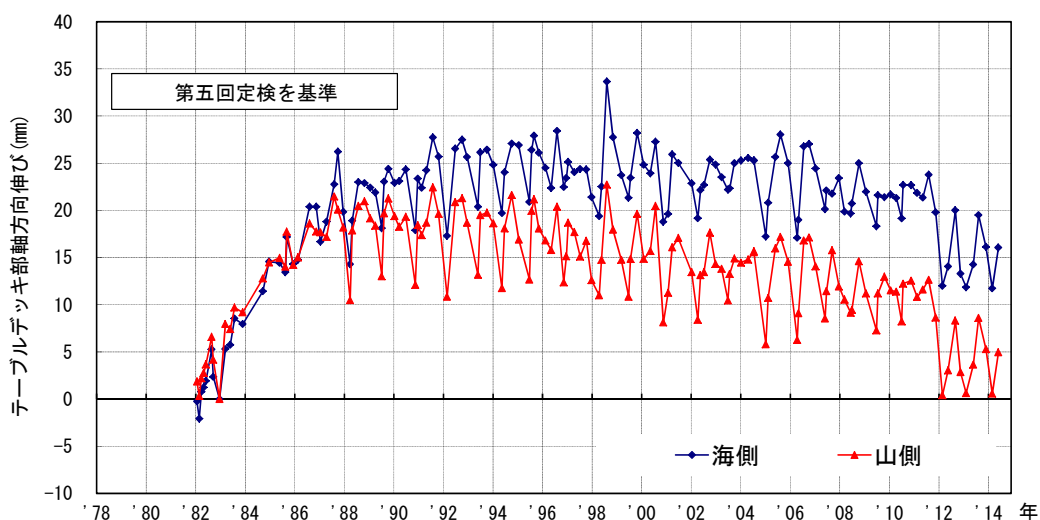
図-3 テーブルデッキ軸方向伸び

1982年12月(第5回定期検査時)を初期値とした2014年までのテーブルデッキ軸方向伸びの推移を図-3に示す。テーブルデッキ軸方向伸びは計測当初(1980年代前半)は増加が顕著であったが、その後は鈍化し、1991年頃以降はほぼ一定で推移し、2007年頃以降は、海側・山側とも漸減傾向となっている。

また、2011年の運転停止以降は、減少が顕著である。これは、運転停止に伴い、コンクリートの伸びに影響する要因の一つであるタービンへの蒸気配管内の発熱がなくなり、気温による影響のみになったためと考えられる。

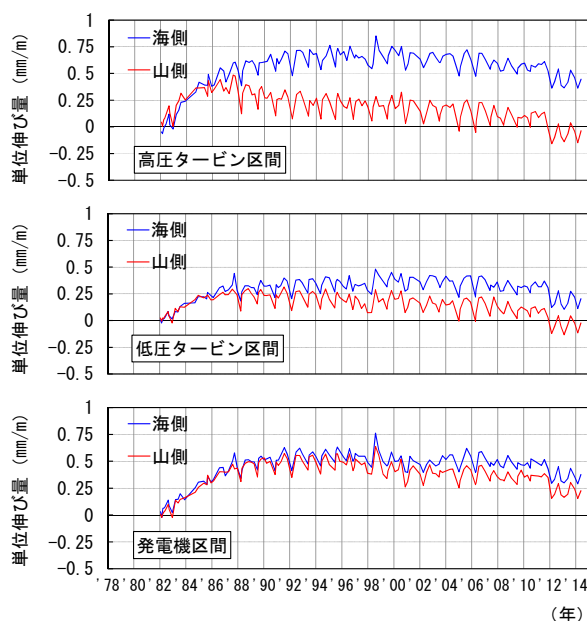
図-4 ベンチマーク間距離の単位伸び量

3区間の単位伸び量は、高圧タービン区間の海側(0.5~0.75mm/m)が最も大きく、発電機区間の海側および山側(約0.5mm/m)、低圧タービン区間の海側(0.25~0.5mm/m)、高圧および低圧タービン区間の山側(0~0.25mm/m)の順で小さくなる。また、海側と山側の単位伸び量の差は、高圧タービン区間が顕著である。

ベンチマーク間距離の単位伸び量（図-4）とコンクリート内部温度（図-6）の関係を見ると、コンクリート内部温度が低い海側（3区間とも最高温度約40℃）において単位伸び量が大きく、山側においては、コンクリート内部温度が低い発電機区間（最高温度約40℃）の単位伸び量が最も大きい。このことから、TG架台においては、40℃付近にASRの反応を促進する温度範囲があったと考えられる。

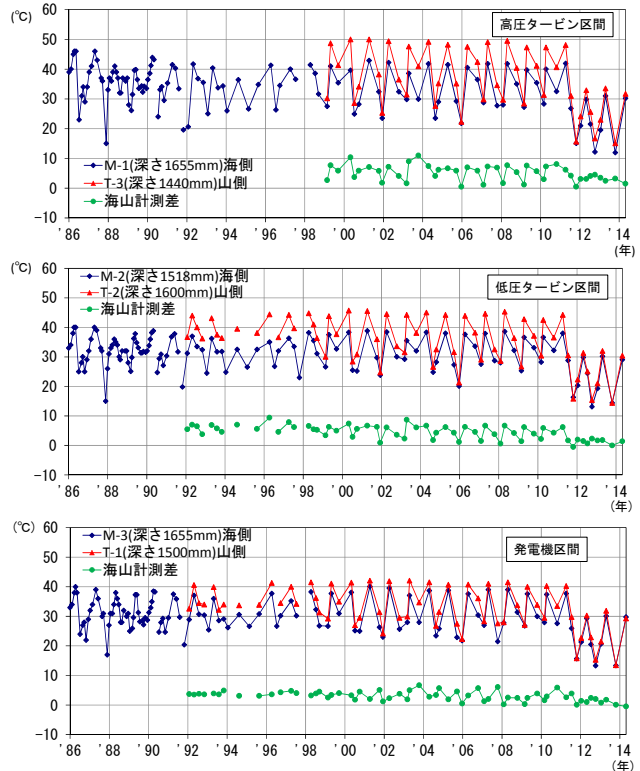
図-6 コンクリート内部温度計測値

海側は、3区間とも概ね20~40℃の範囲で推移し、山側は、高圧タービン区間（最高温度約50℃）が最も高く、低圧タービン区間（同約45℃）、発電機区間（同約40℃）の順に低くなる。山側のコンクリート内部温度が海側に比べ高い要因として、TG架台周辺の床開口が、山側は海側に比べ小さく、発電に伴う熱せられた空気が溜まりやすいことが考えられる。

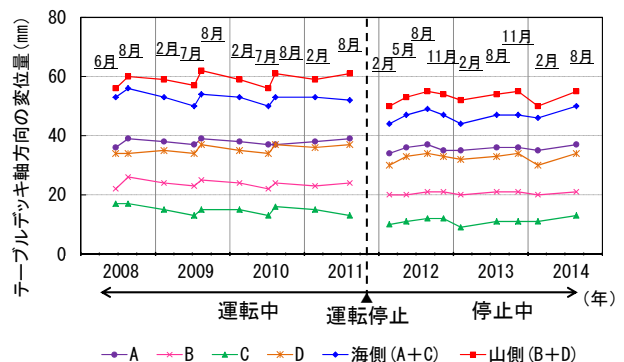
図-8 柱傾斜変位量の推移

計測位置4箇所のテーブルデッキ軸方向の変位量および海側・山側の変位量合計値の推移を図-8に示す。運転停止（2011年）までの変位量は、山側（B+D）は56~62mm、海側（A+C）は50~56mmであり、気温と連動しているが、年単位の变化は微少である。また、運転停止以降は、コンクリート内部温度の低下に伴い、変位量は減少している。

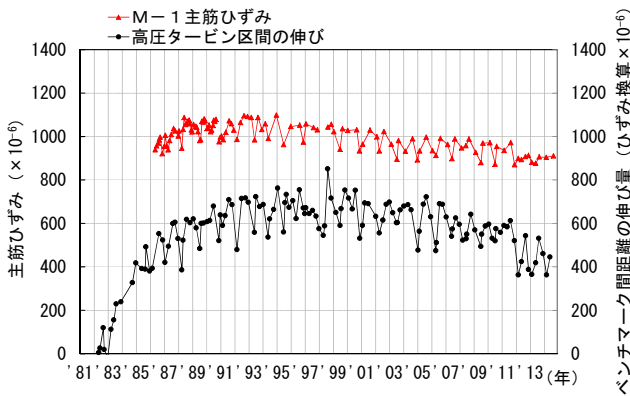
図-10 鉄筋ひずみ (M-1)

高圧タービン区間海側の梁主筋ひずみ (M-1) は図-10 に示すように、1990 年代前半のピーク以降は減少傾向であり、ベンチマーク間距離の伸び量と整合する。

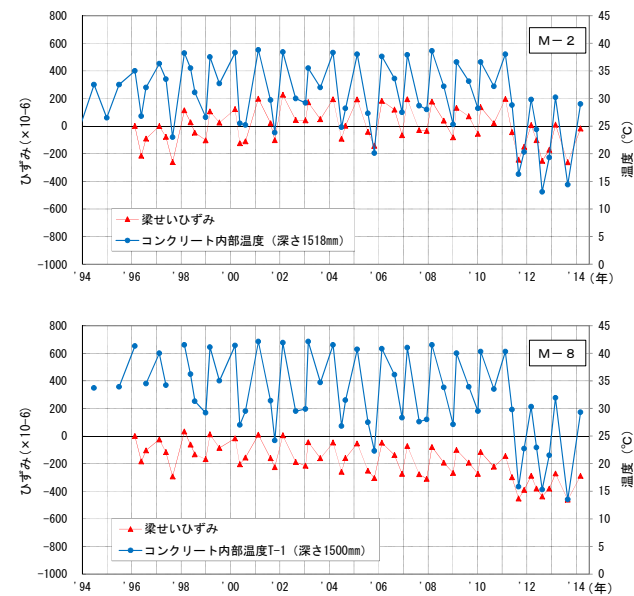
図-12 梁せいひずみ (M-2, M-8)

M-2 および M-8 における梁せいひずみおよびコンクリート内部温度の推移を図-12 に示す。M-2 は、計測開始当初伸びていたが、2002 年以降は、 $-150\mu \sim +200\mu$ である。M-8 は、計測開始以降、概ね $0\mu \sim -300\mu$ であり、2 箇所とも内部温度の増減に連動して変位も増減している。また、運転停止 (2011 年) 以降は、収縮傾向を示している。

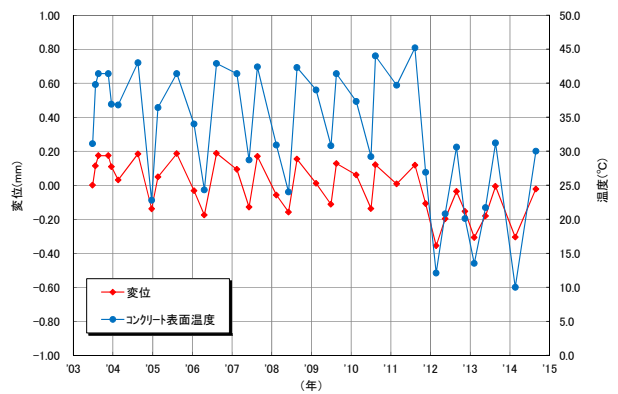
図-13 梁せい変位とコンクリート表面温度 (A-3)

A-3 における梁せい変位およびコンクリート表面温度の推移を図-13 に示す。A-3 は、 $-0.2\text{mm} \sim +0.2\text{mm}$ の範囲でコンクリート表面温度の増減と連動し、運転停止 (2011 年) 以降は、コンクリート表面温度の低下に伴う収縮傾向を示している。

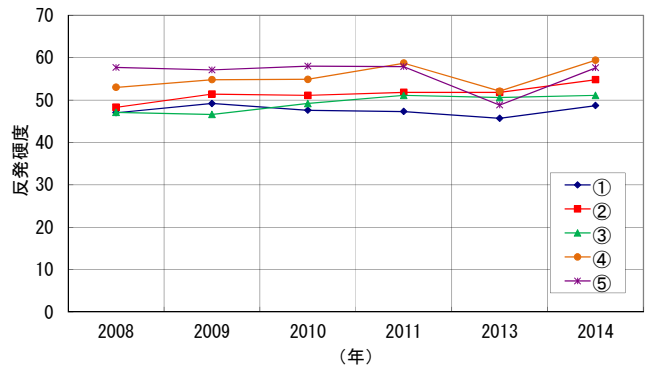
図-15 コンクリートの反発硬度

さらに、強度低下がないことを確認するため、圧縮強度試験位置の近傍でリバウンドハンマーによるコンクリートの反発硬度計測を2008年より実施し、大きな変化がないことを確認している(図-15)。

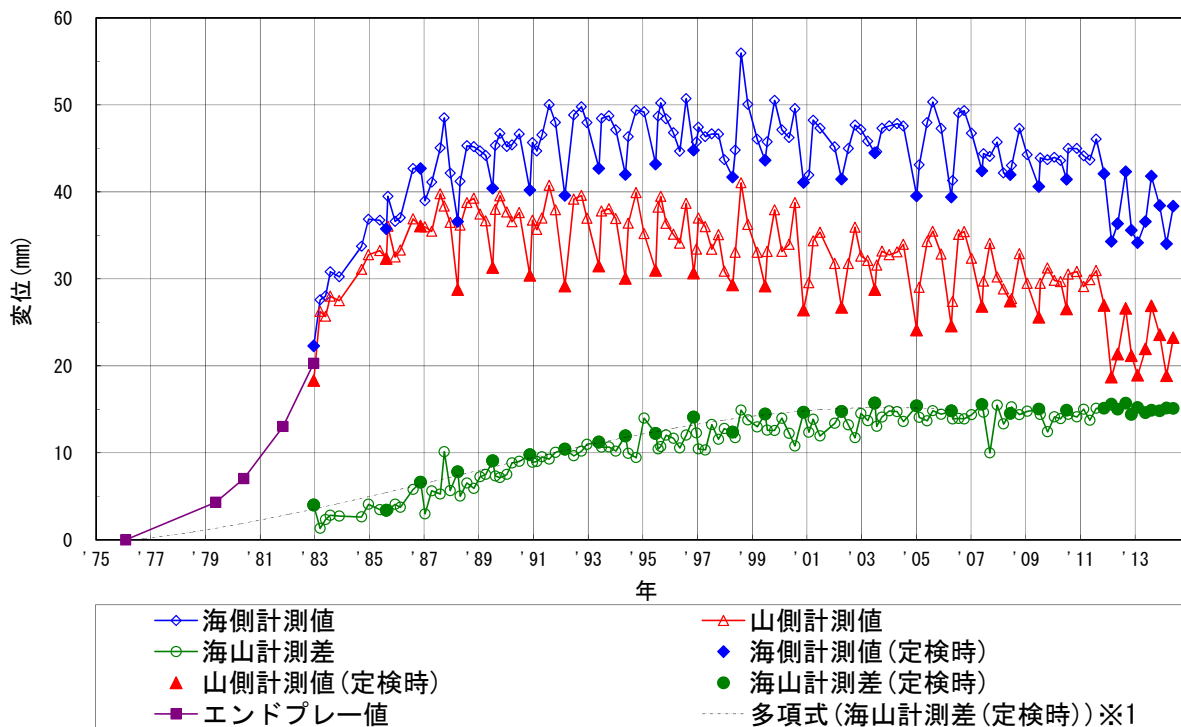
図-17 テーブルデッキの膨張量

現在は、テーブルデッキの軸方向伸び量および海側・山側の軸方向伸びの差は38.4mm、15.1mmであり、2004年の構造解析において設定した50mm、16mm以内に収まっており、構造上問題ないと考えられる(図-17)。また、前報告の2004年以降2011年の運転停止まで、発電機の軸受けと車軸の相対位置の変化に対し、スペーサの修正実績はなく、運転にも問題は生じていない。
