論文 撥水・浸透系防水材料の暴露試験による耐久性の評価について

要旨: コンクリート構造物の耐久性向上を目的として、撥水性や母材への浸透性能を向上させたシラン系や珪酸系を主成分とした防水材料が多く開発、市販されている。2001年に、9種類の材料を実構造物に施工して暴露試験を行っており、その効果を検証してきた¹⁾。その後も新規の材料や改良した材料について追加施工を行い、最終的には31種類の材料が施工された。本稿では、暴露中のすべての試験体の調査を行い、その耐久性について評価を行い、経年10年以上でもコンクリート表面の水の浸透を抑制する機能を保持している工法・材料があることを確認した。

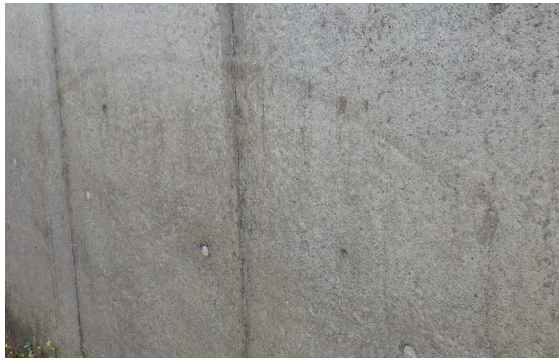
(a) ○の例：IGAP（経年 5 年）

施工 1 年後，EP に撥水性は見られず，コンクリート表面には水が浸透し，濡れ色を呈した。しかし，SS36，SS30，IGP，IGAP は良好な撥水性を保持していた。5 年後，SS36 は撥水こそしないものの，表面の濡れ色は薄く，防水性状は保持する状態となった。その他の SS30，IGP，IGAP は依然として，良好な撥水性を保持していた。

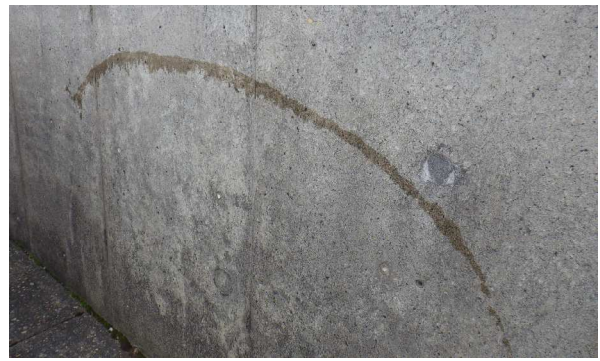
(b) △の例：AS14（経年 10 年）

5 年後，6 年後の外観調査でも AS14，AS14C はその撥水性状を保持していたが，10 年後の調査では，コンクリート表面に撥水性状は見られず，表面に水を保持するものの，濡れ色は薄いものであり，内部に水が浸透していない状況であった。

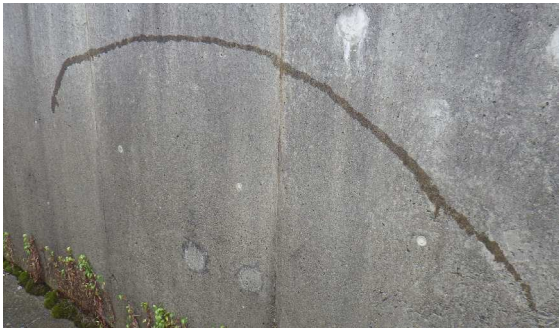
施工8年後は、すべての材料が散水によりコンクリート表面に水が浸透する状態となり、9年後、13年後も同様の結果が見られた。

(c) ×の例：MA（経年 13 年）

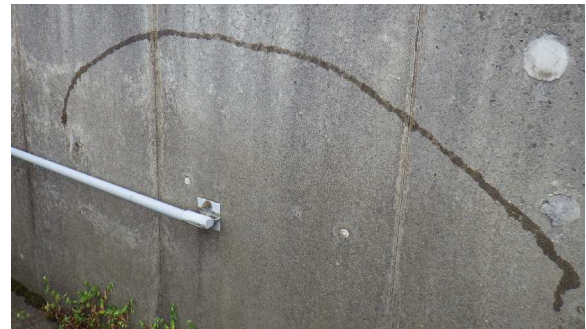
参考：無処理

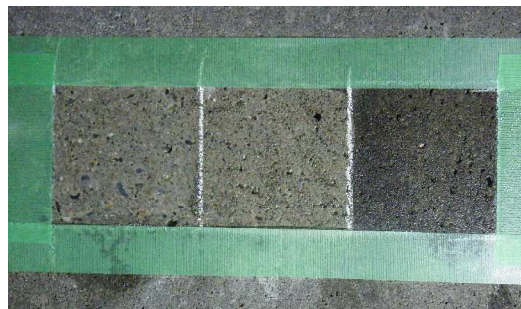
(a) MA

2001 年施工の材料は、2004 年の調査で撥水性が存在していた MA, ME, BC の撥水性はほとんど失われていた(写真-2 (a) MA)。ES は表面の気泡に沿ってわずかに撥水領域が残る程度であり、ほとんど消失している状態である。MR においては、「表面」よりも「1 mm」の方が撥水領域の割合が多くなっている(写真-2 (b))。TS については、表面の埃状の残存物を除去するとほとんど撥水領域が存在しているおり、「1 mm」でも 2 割程度であった。HS, AT は、2004 年の調査時と変わらず「表面」、「1 mm」ともに撥水領域は全く見られなかった。

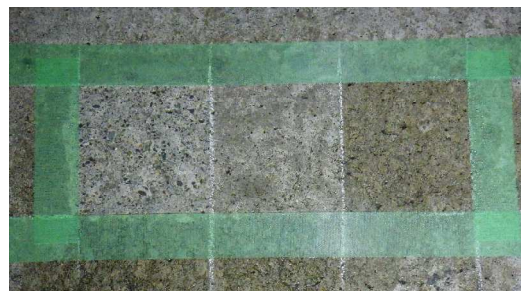
(c) AS14

2004 年以降に施工した材料では、ATH, AS14, AS14C, H2, PC7, PC3, SS36, SS30, IGP, IGAP では撥水域の存在が確認された(写真-2 (c) AS14)。RAD, OT, C2, C2CX, AEX, AEX1, L1, L2, AEX2, MW, H1, EP では、「表面」、「1 mm」とも、水が浸透して濡れ色を呈しており撥水域は全く確認できなかった。

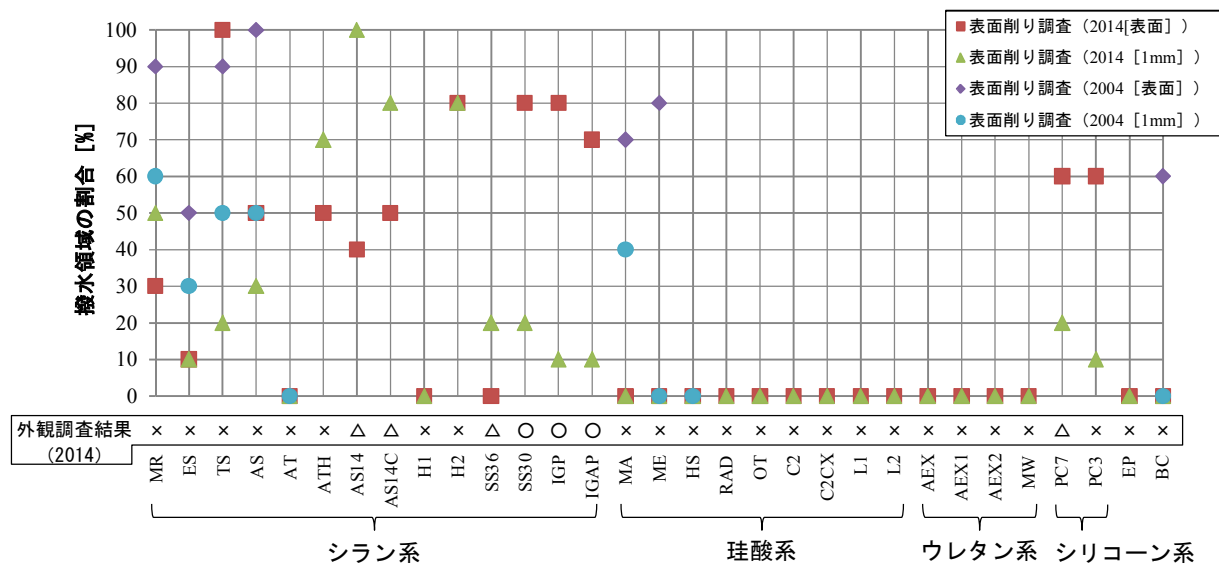
図-2 外観調査および表面削り調査結果

図-2 は、外観調査および表面削り調査結果をまとめたものである。縦軸を表面削り調査結果の撥水領域の割合、横軸を外観調査結果としており、それぞれの調査結果をプロットしたものである。シラン系およびシリコー

ン系の材料は、外観調査による評価が「×」であっても、表面削り調査結果では、ほとんどの材料で撥水領域が存在している。一方、珪酸系とウレタン系の材料は、外観調査、表面削り調査の双方で撥水領域が確認されない傾向となっている。2004年の調査結果と2014年の調査結果とを比較すると、珪酸系の材料は撥水性が完全に消失しているが、シラン系の材料は、調査位置の違いによる差はあるものの、大きな違いは見られない。2004年にも表面削り調査を行っているが、MA、MEには撥水領域が存在する結果となっている。MA、ME、HSは珪酸系と分類しているが、シラン系の成分も含まれているためである。HSは、施工直後には撥水性が見られたが、2004年の調査では撥水領域が確認できなかった。

珪酸系の材料は、目視によるコンクリート表面への浸透抑制効果を確認することが困難であるため、表面吸水試験等による評価が必要である。
