論文 東北地方太平洋沖地震により非耐力壁が損傷した SRC 造建物の損傷評価

衣笠 秀行*1・豊田 陽平*2・向井 智久*3・田沼 毅彦*4

要旨: 修復性の観点から建築物の性能を考える新評価体系プロジェクト²⁾において収集された損傷評価データベース (以下, DB) に基づき, 東北地方太平洋沖地震において非耐力壁に被害を受けたSRC造建物の損傷評価を行った。この結果, 1.方立て壁の損傷状況から被害建物の全体変形角がおおよそ 2~3/1000 程度と推定された。2.損傷評価DBに格納された実大一層一スパン試験体データ (典型的な住宅用途開口配置の非耐力壁を有する) から, 実被害建物の総ひび割れ長さおよび各階のひび割れ量分布が妥当な精度で推定可能であることを示した。3.一方, 被害建物の剥落量を評価できず, この原因として経年劣化の影響が推察された。

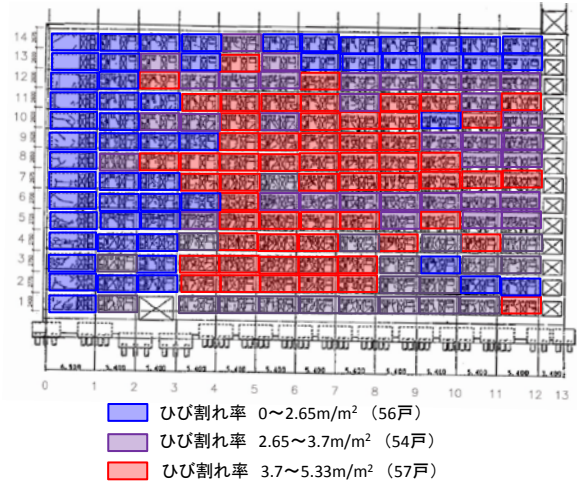
図-4 ひび割れ率の分布

ベランダ側構面に被害はないが、共用廊下側の非耐力壁には多くのひび割れが発生した。被害の様子を図-3に示す。被害の分布を明確にするために図-4に発生したひび割れ率の分布を色分けして示す。なお、ひび割れ率は総ひび割れ長さを表面積(柱・梁・開口部を除く壁面のみの面積)で除した値である。この図中でひび割れ率0~2.65m/m²を青四角で、ひび割れ率2.65~3.7m/m²を紫四角で、ひび割れ率3.7~5.33m/m²を赤四角で示している(3区分で戸数が同じになるように設定)。

この図から、2~11階に多くのひび割れが集中していることが分かる。また、架構の中央4~10スパンに被害が集中していることが見て取れる。

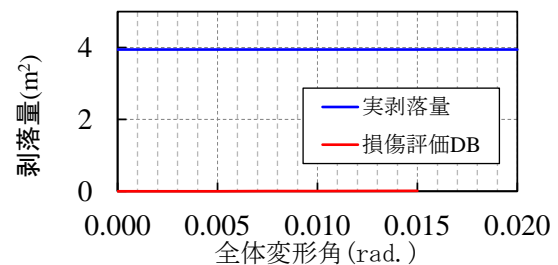
図-16 全体変形角-剥落量

一方、図-16は当該実験データから推定された剥落量と実際の剥落量を示したものである。ひび割れと比較して剥落量の評価では、実剥落量を評価できていないことがわかる。一般的なRC部材実験で見られる剥落量は部材角が3/1000程度では多くはならないのが通常である。今後の検討が必要であるが、被害建物が築後38年を経過していること等を考えると、2/1000~3/1000程度で剥落量が多く発生したことは被害建物の剥落量には経年劣化から生じたものが多く含まれていたことを示唆していると考えられる。
