報告 阪神高速道路大和川線三宝ジャンクション工事における新旧構造物の一体化と耐震補強技術

要旨: 本工事は阪神高速道路大和川線の三宝ジャンクションにおいて、本線合流部の走行性と維持管理性を改善するために、新旧の橋梁上部構造物を一体化するとともに、下部構造についても一体構造にして現行の耐震基準を満足するように耐震補強を行った。下部構造の耐震補強は、①基礎杭に鋼コンクリート複合杭工、②既設フーチングに後施工せん断補強筋工 (CCb)、③既設橋脚梁に外ケーブル補強工および炭素繊維補強工を組合せる方法を採用し、様々な制約条件の中で施工を行ったことについて報告する。

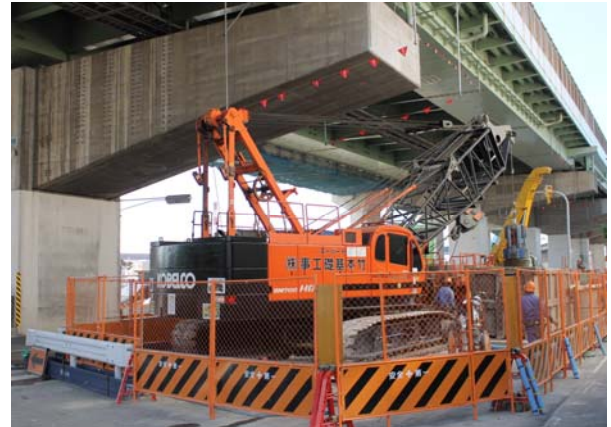
写真－2 低空頭用クレーンを用いた杭施工状況

(1) 低空頭（最小：7.8m）に対する対策

低空頭用のクレーン及び吊治具を使用（写真－2）し、既設構造物との必要な離隔 60 cm を確保した。

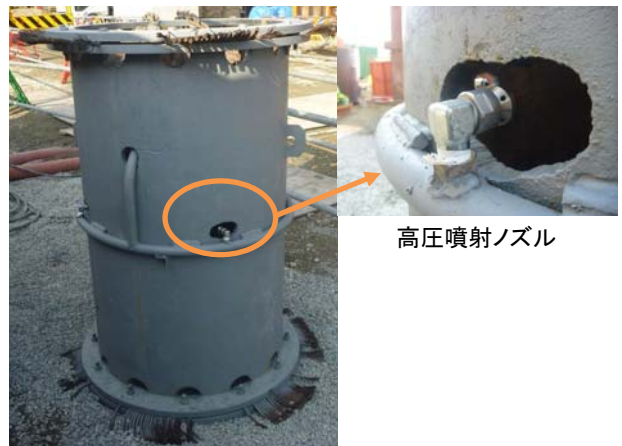
写真－3 高圧洗浄ノズルを用いた鋼管内面清掃機

品質確保の着眼点	懸念される問題点	解決策および施工管理方法
鋼コンクリート複合構造の確保	鋼管内の土砂付着により、コンクリートの鋼管との接合不良	①鋼管内面清掃機を立案し、高圧水で鋼管内面の清掃を行う(写真-3) ②試験杭は、テレビカメラで鋼管内面清掃状況の確認を行う(写真-4)
	水中打設に伴うコンクリート打ち上がり 上面の強度不足	③場所打ち杭用水中コンクリート配合の適用 30-15-40BB（設計では $24\text{N}/\text{mm}^2$ で評価、 $C\geq 350\text{kg}/\text{m}^3$ ） ④杭底面のボイリングを防止した上で、管内水位を低下させ、構造上重要な杭上部（内面リブ範囲）をドライ打設の可否を試験施工で試みる ⑤フーチング掘削後、鋼管内部でシュミットハンマー等で圧縮強度を確認する
杭の支持力の確保	掘削中の土砂細粒分（スライム）が沈降し、杭先端部のコンクリートの脆弱化を引き起こす	⑥管内掘削水を濁水処理プラントで循環浄化し、管内掘削水の細粒分を減少させる ⑦スライム処理にサンドポンプを用い、強制的にスライム除去を行う
	支持層の不一致 周面摩擦層の不一致	⑧油圧ハンマークラブで、支持層土砂を採取し、土層の一致を確認する ⑨全周回転型掘削機の回転トルク、押し込み力も補足資料としてデータを採取し土層との比較を行う ⑩静的載荷試験で鉛直、水平支持力を確認
機械式継手の品質確保	掘削負荷で回転抑止キーを損傷する 掘削振動で回転抑止キーが緩み脱落 掘削中に油圧ハンマークラブが鋼管天端に接触し機械式継手が損傷する	⑪掘削機の上限トルクを継手の安全性を十分に確保した上で設定し、六角ボルト貫入深さ確認ゲージを用いて嵌合確認(写真-1)。 ⑫回転抑止キーを固定するボルトの先端形状を楔形とし、緩み止め対策を製造段階で講じる(写真-4)。 ⑬機械式継手保護キャップで鋼管天端を養生して掘削

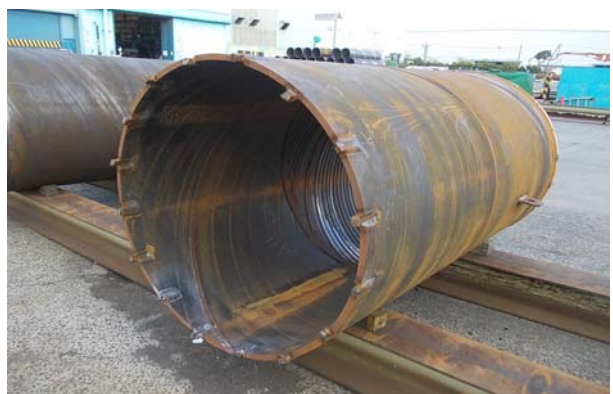
写真－5 杭先端ビット付鋼管

(3) 重要構造物近接及び旧護岸等の障害物に対する対策

通常、地中障害物がある場合、事前にそれらを撤去し一旦充填材等で埋戻しを行った後、杭打設を行う。今回は、掘削・埋戻しの繰返しによる周辺地盤の緩みを最小限に抑えるため、先端ビット付の鋼管杭を使用したオールケーシング工法による杭打設を実施することで、重要構造物への影響を最小限に抑えた（写真－5）。

施工場所は、既往の調査から旧石積み護岸が存在すると想定されたため、鋼管先端部に先端ビットを取付け、障害物を切削しながら鋼管を圧入可能とした。これまでのオールケーシング工法で用いるケーシングは、先端の極厚鋼管（ $t=45\text{mm}$ ）にビットを16個程度取付ける仕様が一般的であったが、今回は、品質及びコスト面に配慮し、設計に必要な鋼管厚（ $t=22\text{mm}$ ）の仕様としケーシングの約半分の板厚を採用した。また、杭の周面摩擦へ

の影響を考慮し、先端削孔ビットの突出量を鋼管外面に10mmで制限した。先端削孔ビット数は、障害が予測される範囲には16個、障害が無いと予測される範囲には半数の8個とした。

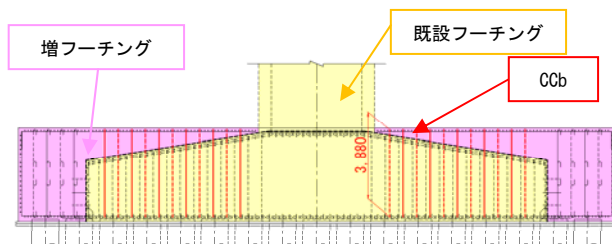
図-9 既設フーチング C C b 配置図

削孔箇所の約半分について、既設フーチングの下側鉄筋に干渉したが、孔の再削孔を行うことは既設躯体の現状悪化となることが懸念されたため、せん断耐力照査を行った上で、削孔した孔を無駄にすることなくC C bを定着した。(図-9)

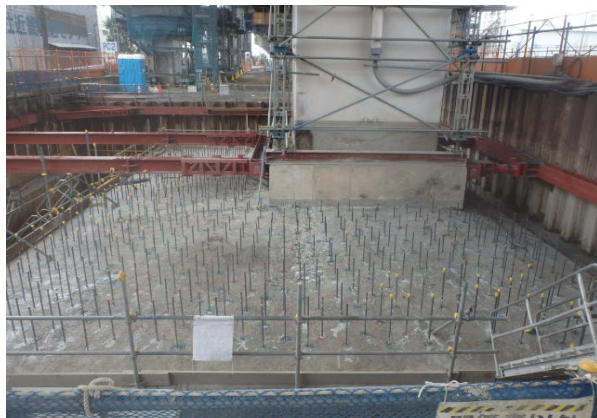
写真-7 既設フーチングのC C b 施工状況

C C bは、30cm程度の壁体等では実績が多いものの、本工事のような大型構造物(約4m)では実績が無かったため、試験施工により施工の可否及び既設構造物への影響を検証し実施工を行うこととした。

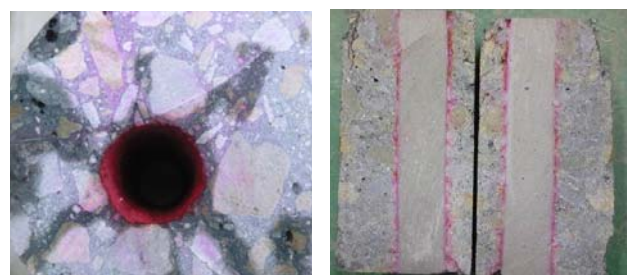
写真-8 供試体確認

2)隣接する孔(最小間隔300mm)についてφ150mmの供試体を採取したところ、削孔に起因するひび割れやグラウトと既設構造物との界面における空隙は観察されなかった(写真-8)。

ひび割れ無し(L=2.0m)

空隙無し
