## 報告 東山動植物園のコンクリート製恐竜像の内部調査

**要旨**：名古屋市東山動植物園に、昭和13年に完成した3体のコンクリート製恐竜像が存在する。東山動植物園とともに歴史を歩んできた。76年間、補修等の手を加えられずに現在に至っている。外観の様々な部分にひび割れ等の劣化が目立ち、修復や補強が必要となり調査が開始された。そこで、本研究では恐竜像の内部に入り、修復が必要となる部分の構造と劣化程度の調査を行った。その結果、恐竜像内部の鉄骨・鉄筋の図面化を行い、鉄骨の劣化程度を明らかにした。また、3Dスキャンデータを用いて恐竜像の全体像と外皮厚さを測定した。さらに、内部の劣化状況を内視鏡を用いて調査し、腐食による鉄骨の途切れを確認した。

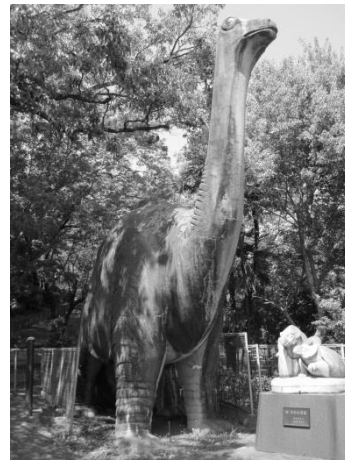
写真-1 ブロントサウルス

東山動植物園には、写真-1～写真-3に示すブロントサウルス、イグアノドン、トリケラトプスの3体のコンクリート製恐竜像<sup>1-4)</sup>が存在する。開園から1年後の昭和13年に完成し、東山動植物園と共に現在まで76年の歴史を歩んできた。現状、ブロントサウルスの首やイグアノドンの腕等にひび割れ<sup>5,6)</sup>が入っている。地震動時の転倒の危険性を考慮し、イグアノドンの両腕は木製の松葉杖で支えられている状態である。このまま手を加えなければこれらの恐竜像を安全に存続させることは困難である。

調査結果をもとに、ブロントサウルスとイグアノドンの鉄骨は、錆び止めの塗装を行った。今後はブロントサウルスの首部分と現在松葉杖で支えられているイグアノドンの腕の補修と補強が行われることが望まれる。

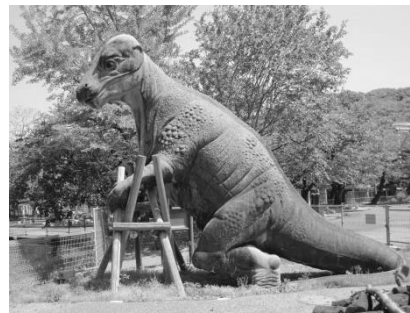
写真-2 イグアノドン

イグアノドンの両腕は、ひび割れが目立ち、写真-1に示すように現在木製の松葉杖で支えられており、修復と補強の対象となっている。両腕の内部の空間は狭く、目視調査が行えないため、内視鏡を用いて調査を行った。

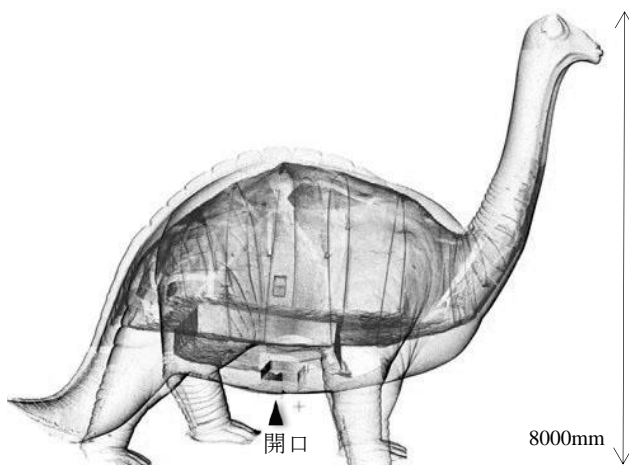
図-1 プロントサウルスの全体像

プロントサウルスの腹番号⑦～⑪の部分の外皮厚さが周りの⑤⑥⑫と比べると薄くなっている。これは図-1の腹部の開口の周辺がくぼんでいるからである。このくぼみは、恐竜像作製時、左官職人が作業のため内部に入る入口であった様である。さらに、腹部の重量を減らし足部にかかる力を減らすためと考えられる。

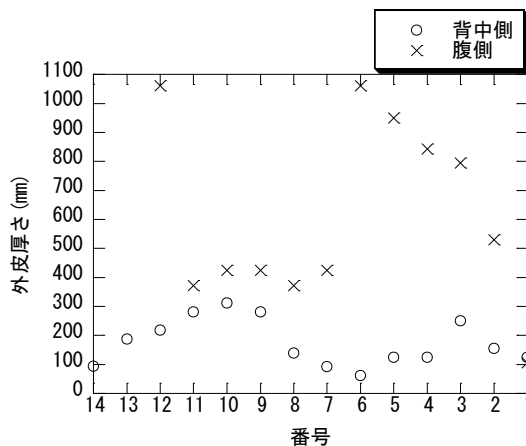
図-5 外皮厚さ(プロントサウルス)

プロントサウルスの背中側番号⑥、イグアノドンの背中側番号⑦の外皮厚さは62mmである。両恐竜像とも背中の中あたりまでの外皮が薄くなっている。これも、重量を減らす工夫と考えられる。

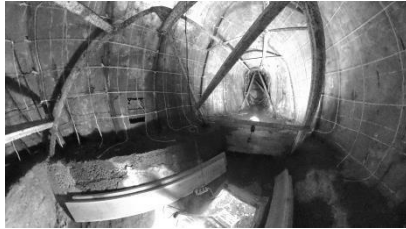
写真-4 鉄骨の状況  
(ブロントサウルス)

写真-4と写真-5に内部の鉄骨の状況を示す。全天球撮影を使用している。写真-4と写真-5に示すように、ブロントサウルスとイグアノドンの内部の鉄骨は、胴体内部の空洞部分の補強鉄骨(L-65×65×6mm)と外皮である壁面に沿った鉄骨(L-50×50×5mm)の2種類で構成される。

恐竜像内部の鉄骨は全ての部分で山形鋼が使用されている。本来、曲げて使用されるものではない種類の鉄骨である山形鋼を曲げ、外皮の曲面になるように無理に施工している。そのため、ブロントサウルスとイグアノドンのどちらも設計図面通りの正確な施工はされておらず、鉄骨が歪に曲がったり、設計図面に記載されている本来の位置からずれたりしている。

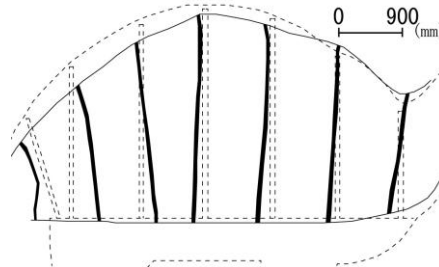
図-7 設計図面と3Dデータとの差異  
(ブロントサウルス, 左内側)

図-7と図-8より、ブロントサウルスの外皮の天井部分は鉄骨を首から数えて2本目の部分が設計図面よりも高く、3本目以降の部分では設計図面よりも低くなっていることが分かる。6、7本目は設計図面の位置から大きくずれている。尻尾側に近づくにつれて低くなって曲率が大きくなり、鉄骨を正確に曲げることができなかったと考えられる。またどの鉄骨も設計図面通りに垂直になっているものではなく傾きがある。その特徴として右側の1、3本目を除けば首側の鉄骨は前傾し、尻尾側の鉄骨は後傾しており扇のようになっている。

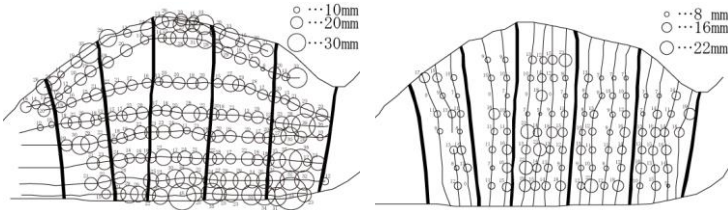
図-13 鉄筋部のかぶり厚さ(ブロントサウルス, 左内側, 左図は横鉄筋, 右図は縦鉄筋)

かぶり厚さを左右内側面、鉄筋の縦横の向きでそれぞれ平均値を算出する。左内側の横鉄筋で21.8mm、左内側の縦鉄筋で11.7mm、右内側の横鉄筋で19.4mm、右内側の縦鉄筋で11.1mmとなっている。右内側と左内側を比べると、右内側の方が縦横ともにかぶり厚さが小さい。かぶり厚さと目視調査の結果、恐竜像の外皮は内側から見て、内側のモルタル、縦鉄筋、横鉄筋、金網、外側のモルタルの順であることが分かった。また、右内側は東に面しており日射を受けるが、左内側の西側には木が生い茂っており日射が当たらない。右内側の鉄筋の方が日射で温度変化をし、その影響で鉄筋が体積変化を繰り返す、モルタルが浮き剥がれ落ちている部分もある。

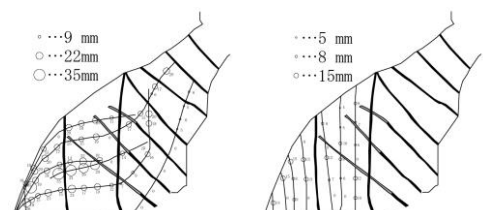
図-14 鉄筋部のかぶり厚さ(イグアナドン, 左内側, 左図は横鉄筋, 右図は縦鉄筋)

かぶり厚さを左右内側面、鉄筋の縦横の向きでそれぞれ平均値を算出する。左内側の横鉄筋で15.1mm、左内側の縦鉄筋で7.1mm、右内側の横鉄筋で14.6mm、右内側の縦鉄筋で4.1mmとなっている。ブロントサウルスと同様に内側から見て、内側のモルタル、縦鉄筋、横鉄筋、金網、外側のモルタルの順である。イグアナドンは、かぶり厚さが0mmの部分や完全に鉄筋が露出している部分が多く見られる。

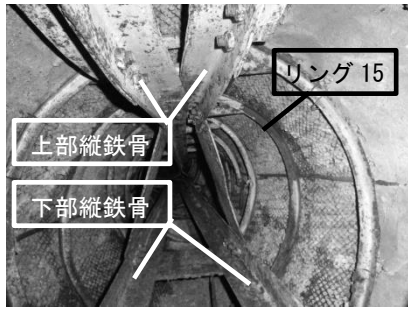
写真-6 縦鉄骨4本部分(リング15)

縦鉄骨は写真-6に示すように上部下部に2本ずつの計4本で構成される。リング15の位置で上部2本がボルトで固定され、上部1本と下部2本になる。写真-7に縦鉄骨が3本の部分と、リング12, 13が腐食しリングが途切れている部分を示す。写真-8に3本の縦鉄骨が1つに結合され、上部と下部右側の縦鉄骨が中断し、下部左側の縦鉄骨のみが首の最深部(頭部方向)へと伸びていく様子を示す。以上より、縦鉄骨は首の根元では4本、リング15からリング10までが3本、リング10から最深部(頭部方向)にかけては1本となっていることが分かる。モーメントの一番大きい首の根元で、縦鉄骨の本数が一番多い。

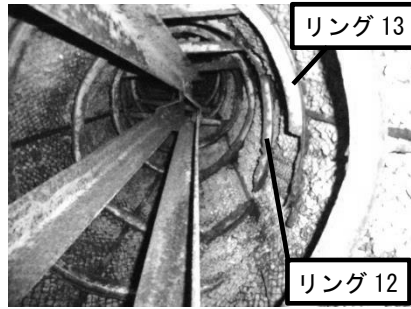
写真-7 リング13の錆びによる腐食

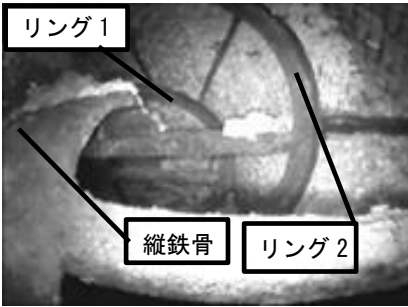
写真-9 首最深部(リング1, 2)

写真-9に内視鏡を用いて撮影した首の最深部(頭部)であるリング1, 2の様子を示す。写真の左端に写っている鉄骨が縦鉄骨であり、小さい楕円がリング1でそれより一回り大きい楕円がリング2である。リング状の鉄骨の外側には、鉄筋、金網、モルタルがある。顔の先端部分は金網で覆われていることが確認できた。縦鉄骨の端部はモルタル内部には埋まっておらず、宙に浮いている状態であることが分かった。

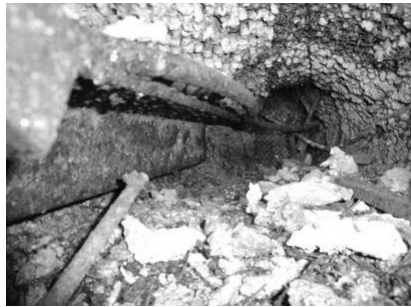
写真-10 イグアノドン右腕内部

イグアノドンの右腕内部を写真-10に、左腕内部を写真-11に示す。両腕ともリング状の鉄筋の外側には、縦鉄筋、金網、モルタルがある。腕の内部はリング状の鉄骨ではなくリング状の鉄筋を用いている。腕内部のリング状の鉄筋を見てみると、左腕はきれいに施工されているが、右腕は乱雑に施工されている。また、腕内部には空洞部分の補強鉄骨の一部から縦鉄骨が入り込んでいる。その本数が左腕は1本、右腕は3本と異なっている。右腕に入り込む3本の縦鉄骨は腕内部では1本にまとまっている。この鉄骨は宙に浮いている状態で腕内部の鉄筋とは針金で軽くつながっているだけであり、構造的な役割は果たしていないと考えられる。よって、イグアノドンの両腕は、モルタルと鉄筋で構成される筒形上の外皮で胴体に支えられていると考えられる。
