# 報告 大河津分水旧可動堰におけるコンクリート構造物の劣化損傷状況

**要旨:** 2011年まで約80年間供用されてきた、信濃川の大河津分水旧可動堰における主要なコンクリート構造物である管理橋および堰柱について、劣化損傷状況を把握することを目的とした。解体に伴って現地調査を行い、管理橋については底面損傷図を、そして堰柱については配筋予想図および損傷図を作成した。また、解体時に採取した鉄筋について引張試験を行った。結果として、旧可動堰には鉄筋露出などの損傷が確認されたものの、長期間供用された構造物としてはそれほど大きな劣化がないことが判明した。

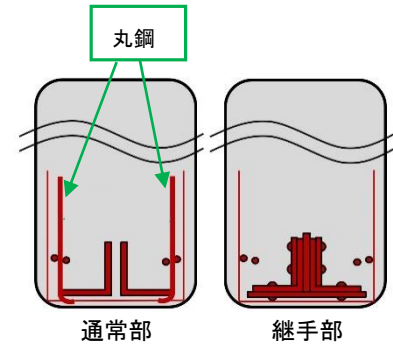
図-4 通常部および継手部の断面図

また、4ブロックと9ブロックの桁下面にスターラップの露出が激しい箇所がいくつか見られた。これは損傷のある箇所の鉄骨が継手部分になっており、図-4に示すように、継手部におけるコンクリートかぶりが局所的に少ないことが原因と考えられる。また、コンクリート打設時にコンクリートが鋼材の直下に十分に回り込まなかったことも考えられ、その部分には脱型直後にモルタルによる補修が行われたと思われるが、モルタル部は部分的に脱落しモルタル接触面にはひび割れが多発していた。

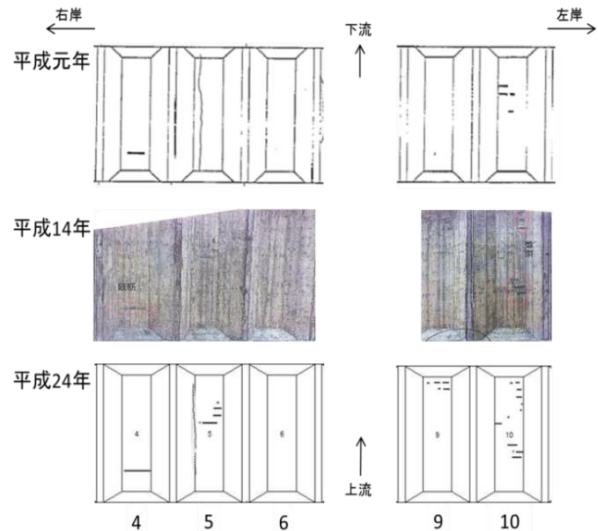
図-5 平成元年および平成14年との床版部損傷比較(第7管理橋)

第7管理橋における床版部の比較を図-5に示す。床版部について、平成元年の損傷図と平成24年の写真を比較してみると、損傷位置にずれが生じており、平成元年の資料の精度に疑問を残す結果となった。共通する箇所としては、一部の鉄筋露出、5ブロックと8ブロックのアスファルトジョイントが原因と思われるひび割れであった。次に桁下面の損傷比較を図-6に示す。桁下面についてはひび割れや剥落の箇所、形がある程度共通しているように思われる。

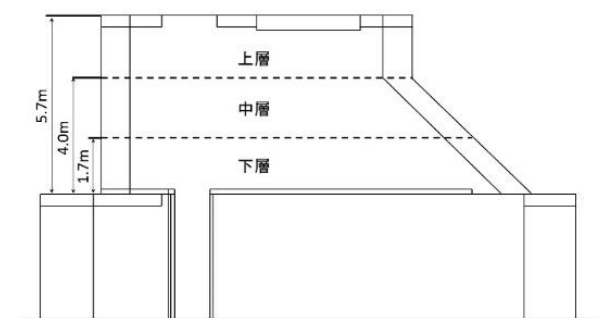
図-7 堰柱の打継目位置

全10基ある堰柱について、図-7に示すように堰柱基部より約1.7mおよび約4mの高さに打継目を確認した。また堰柱全体に関して図-8のように損傷図を作成した。中層-下層間の打継目は、建設時に堰柱が2層に分けて

打設したために生じたものであり、上層-中層間の打継目は1964年（昭和39年）に行われた堰柱かさ上げの際に生じたものである。

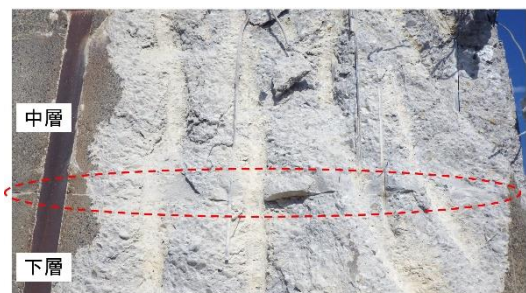
写真-5 中層-下層間のコールドジョイント

中層-下層間の打継目を写真-5に示す。中層-下層間の打継目は、せいぜい10cm程度までの確認できた範囲ではあるが、内部にまで平滑になっていることが解体時に確認できた。一般の打継目に比べ、かなり平滑となった理由としては、温度ひび割れ防止ではないかと推測される。現代であれば、ひび割れ誘発目地を用いて対策するところを、あえて表面を平滑にすることによって、拘束力による温度ひび割れが生じないようにしたのではないと思われる。また、耐震性については、後述する軌条を上下層の間に十分に入れることで、確保していたと考えられる。

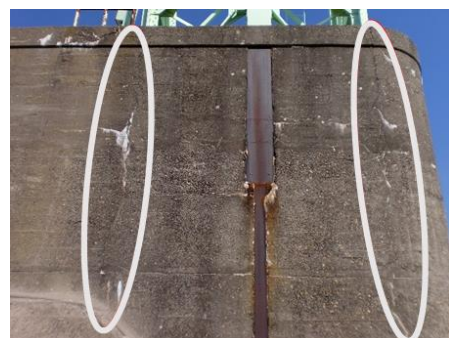
写真-6 上部トラス直下に見られたひび割れ

また、写真-6のように、ほとんどの堰柱で上部トラス直下部分に縦方向の深いひび割れが発生していることが確認できた。原因としては、図-9のような十字型の内部鉄骨が関係していることが推測され、夏季の熱膨張などによって十字型の先端部分がひび割れを誘発し、発生したものと考えられる。

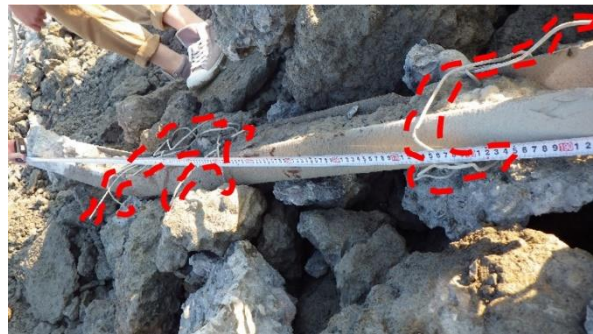
写真-7 堰柱内部の軌条

堰柱基部上面より約1.7mの位置に打継面を貫くように軌条が配置されていた。解体時の実際の軌条および番線を写真-7に示す。この軌条の端部には番線がくくりつけられていることがわかる。また、この軌条は各堰柱において、長さも位置も配置も一様ではなかったことから、これらの軌条は、厳密に定められて配置されていたわけではなく、主に堰柱を打設する際に型枠を固定する役割と、加えて打継部の上下が一体化した構造となるような役割を担っていた可能性が考えられる。

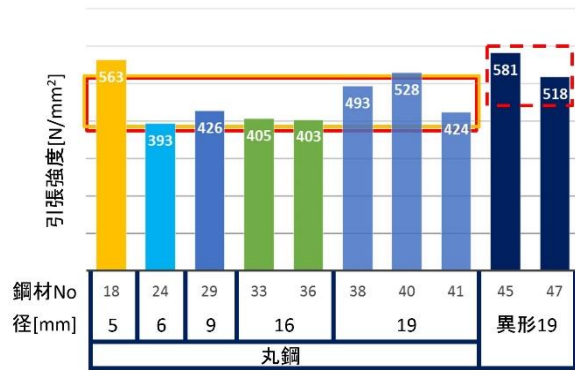
図-11 各鋼材の引張強度

引張試験の結果として、引張強度を図-11 に示す。結果として、8 本の丸鋼の大半は前述の SR235 の規定値である 380~520 N/mm<sup>2</sup> の間にあった。しかし、No.18 においてはこの強度幅を大きく超える結果となった。

堰柱から採取した異形丸鋼については、JIS SD295A の引張強度幅である 440~600 N/mm<sup>2</sup> 内におさまっており、引張強度を満足しているといえる。

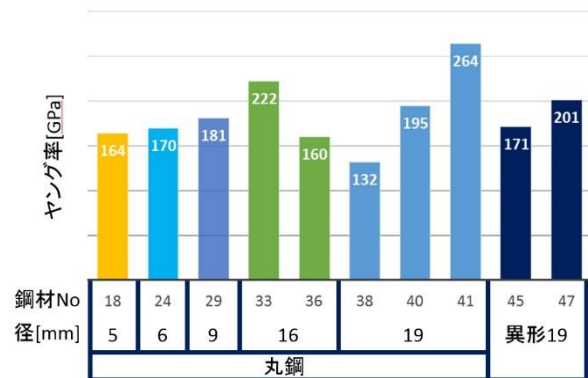
図-12 各鋼材の弾性係数

各鋼材の弾性係数をまとめたものを図-12 に示す。なお、弾性係数の算定において、明確な降伏点を持たないと思われたものは、最大応力の 0.5 倍における点までの近似直線により求めた。今回の検討の範囲内ではあるが、明確な降伏点を持たないものは、比較的弾性係数が小さい傾向が見られたが、例外も存在することから、断定はできない。
