報告 中規模地震を受けたRC造建物の耐震補強効果の検討

日比野 巧¹・千葉 正裕²

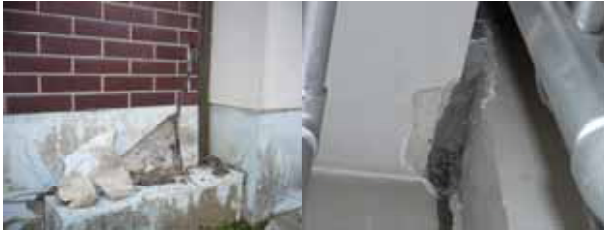
(a)基礎ばり周辺 (b)Exp. 付近
写真 - 1 地震による被害例

建物外観においては, 開口部隅部から斜め方向に入るせん断ひび割れや外壁仕上げ材の剥離が多数見られた。また, 基礎ばりにおいても多数のひび割れが見られた。写真 - 1(a)に被害例を示す。

本館と増築部はエキスパンションジョイントにより接続されているが, 幅が 30mm と十分なクリアランスが確保されていない。そのため, エクスパンションジョイント付近において, 金属製のカバーが外れたり, 柱や梁がぶつかり合った痕跡が見られた。写真 - 1(b)にエキスパンションジョイント付近の被害例を示す。

アランスが確保されていないエキスパンションジョイント部を接続し、2棟を一体の建物としている。X(桁行)方向の1～3階に内付けアルミブレースの設置および耐震壁の新設を行い耐震性能を向上させている。Y(張間)方向は、1～3階に耐震壁の新設および既存耐震壁の増し打ちを行っている。表-4に耐震補強に用いる耐震ブレース概要を示す。

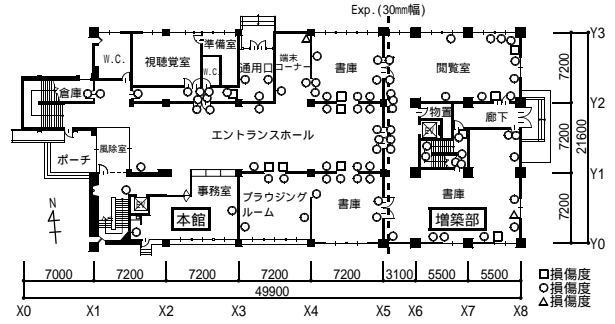
図 - 1 1階平面図

図 - 1に1階におけるひび割れ発生箇所およびその損傷度を記号で示す。各階とも壁に発生したひび割れが大半を占めており, とくに全面壁に比べて開口部付き壁にひび割れが多数発生していた。柱は, 1階~3階にひび割れが多く発生していた。

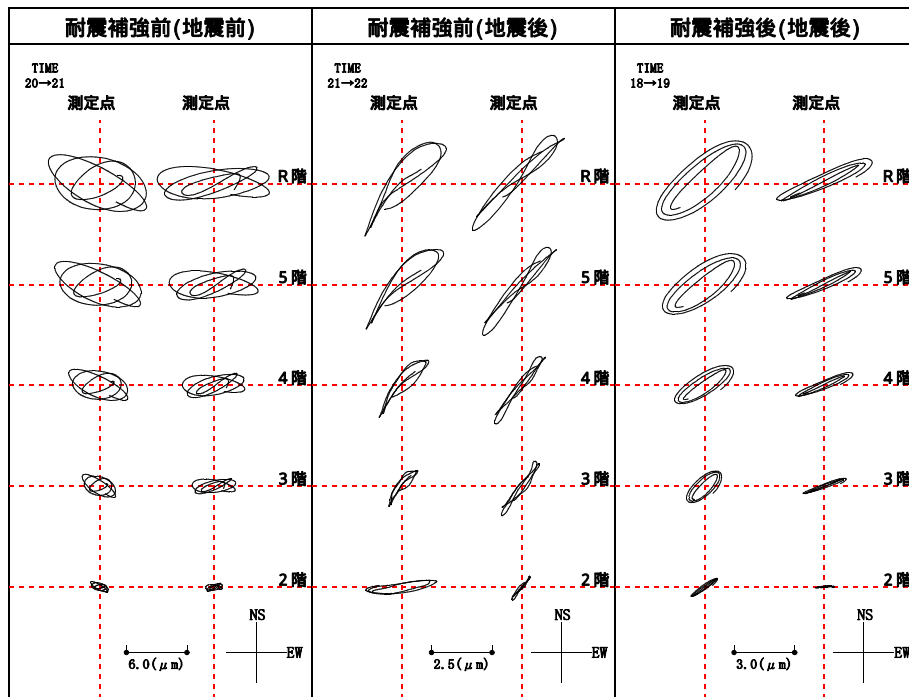
図 - 4 各階の相対変位軌跡

図-4に耐震補強前の地震前後および耐震補強後におけるR階の最大相対変位時刻を含む1秒間の相対変位軌跡を示す。地震前では、本館(測定点)と増築部(測定点)における振幅量および変位軌跡に差が見られ、NS方向の各階の振幅は測定点に比べて測定点の方が小さくなっている。これは本館と増築部がエキスパン

ションジョイントにより接続されているため、それぞれの建物が独立した動きをしたためと推測される。また、EW 方向では、測定点 が上層の階ほど振幅が大きくなっているのに対して、測定点 は5階とR階の振幅の差が小さくなっている。地震後では、変位軌跡が地震前と異なり、両建物とも全体的に、北東-南西を軸にした変形をしている。しかし、測定点 の2階のみ東西を軸にした変形をし、さらに、R階と同程度の振幅となっていることから、ねじれるような変形をしていると思われる。これは、1～3階の柱のひび割れや2階のエキスパンションジョイント部分の損傷が多かったことから推定さ

れる。耐震補強後では、測定点 および測定点 とも上層の階ほど振幅が大きくなっており、地震後の測定点 で見られた、上層の階より大きかった2階の振幅が、小さくなったことから、耐震補強による効果が現れたと推測される。また、測定点 に比べて測定点 の方が全体的に楕円を描くような軌跡をしており、耐震補強により2棟一体にしたことで、偏心によるねじれが生じたものと推測される。

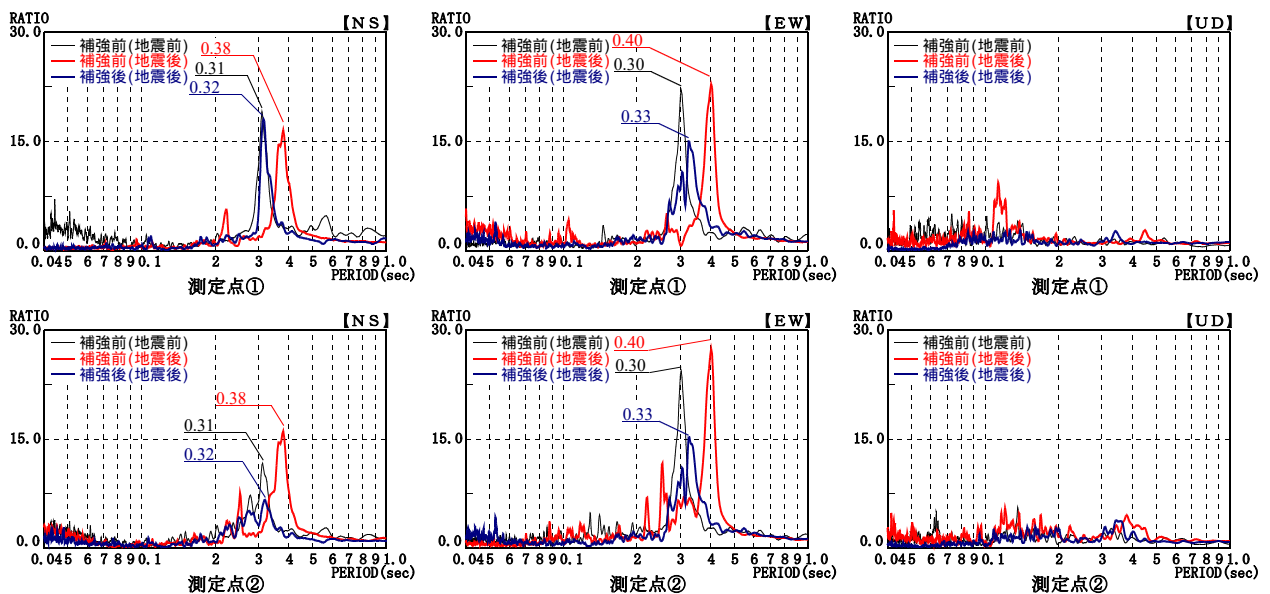
図 - 5 フーリエスペクトル比 (R階/地盤)

図 - 5に耐震補強前の地震前後および耐震補強後における地盤に対するR階のフーリエスペクトル比を示す。地震前では、測定点 および測定点 と明確なピークが1つ見られ、卓越周期は、NS 方向で 0.31 秒近傍、EW 方向で 0.30 秒近傍である。しかし、地震後では、測定点 および測定点 とピークが2つ以上見られ、最も卓越した周期は NS 方向で 0.38 秒近傍、EW 方向で 0.40 秒近傍である。耐震補強後では、測定点 の EW 方向および測定点 においてピークが2つ以上見られ、最も卓越した周期は NS 方向で 0.32 秒近傍、EW 方向で 0.33 秒近傍である。また、卓越周期は、地震前に比べて地震後の方が、NS 方向で約 0.07 秒、EW 方向で約 0.10 秒程度の長周期化をしており、建物の剛性が低下したものと推測される。しかし、耐震補強後では、地震後より NS 方向で約 0.06 秒、EW 方向で約 0.07 秒程度の短周期化をしており、地震前よりは長周期であったが、建物の剛性が高くなっているものと推測される。UD 方向では、

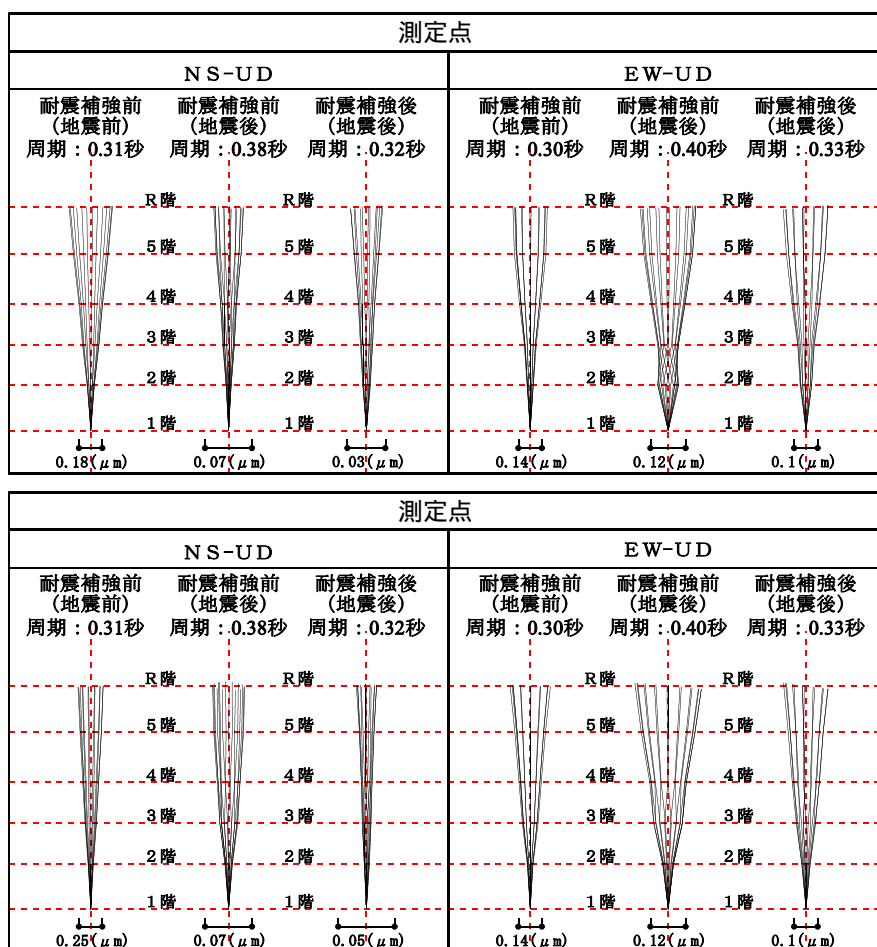
図 - 6 卓越周期における振動モード

図 - 6に耐震補強前の地震前後および耐震補強後のフーリエスペクトル比から得られた卓越周期における振動モードを示す。測定点 では、地震前後および耐震補強後の振動モードは1次振動系であるが、中間階における振動性状に違いが見られ、地震前および耐震補強後の NS-UD 方向が上層の階ほど振幅が大きくなっているのに対して、地震後はややS字型に変形するモードである。EW-UD 方向では、地震前が上層の階ほど振幅が大きくなっているのに対して、地震後は大きくS字型に変形し、耐震補強後はややS字型に変形するモードである。測定点 においても測定点 と同様であり、地震前後および耐震補強後の変形モードは1次振動系であるが、中間階における振動性状に違いが見られ、地震前の NS-UD 方向が上層の階ほど振幅が大きくなっているのに対して、地震後および耐震補強後はS字型に変形するモードである。EW-UD 方向では、地震前後および耐震補強後ともS字型の変形をしているが、地震前および耐震補強後に比べて地震後の方がS字型の変形が大きくなっている。

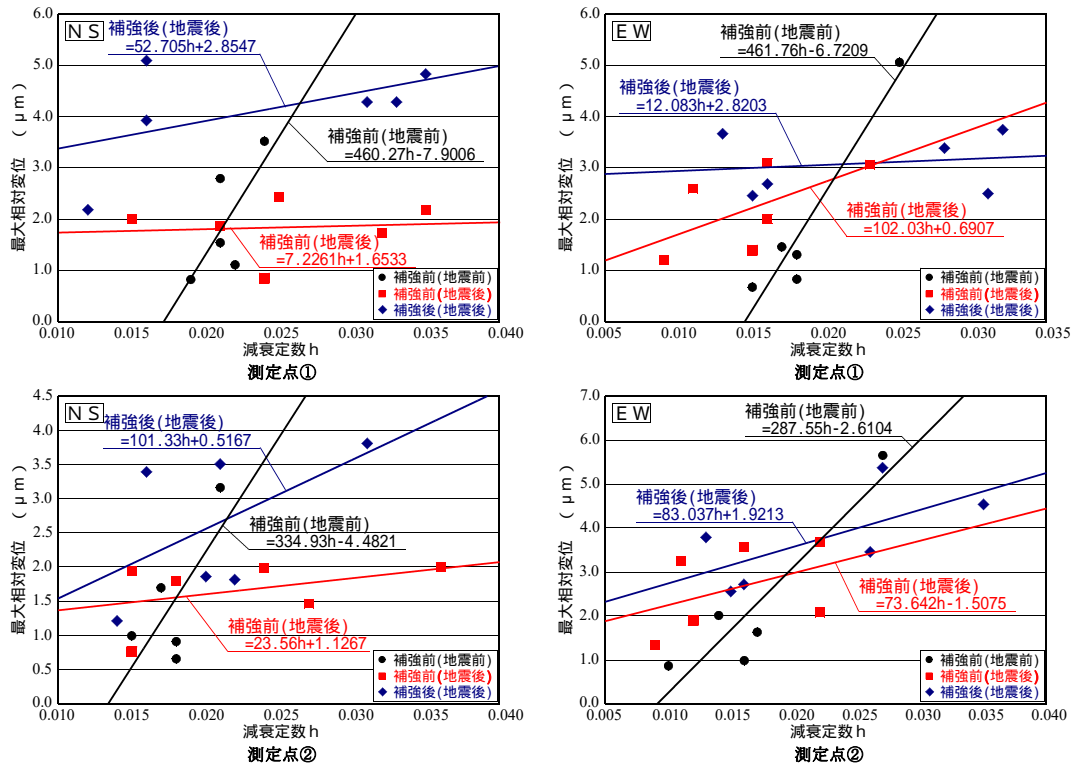
図 - 7 減衰定数と最大相対変位

図-7に耐震補強前の地震前後および耐震補強後の測定点および測定点における減衰定数と最大相対変位の関係を示す。減衰定数は、地震前で0.010～0.027、地震後で0.009～0.036、耐震補強後で0.012～0.035の範囲となっている。測定点および測定点とも地震後および耐震補強後で減衰定数にばらつきが見られるが、地震前後および耐震補強後とも建物の最大相対変位が大きくなると、減衰定数も大きくなっており、減衰定数の振幅依存性が確認できる。また、最大相対変位の変化量に対する減衰定数の変化は、地震前に比べて地震後の方が大きくなっている。耐震補強後の最大相対変位の変化量に対する減衰定数の変化は、地震後に比べて小さくなる傾向が見られたが、地震前ほど小さくはなっていない。
