# 論文 シース内の滞留水の凍結による軸方向ひび割れ発生メカニズムに関する一考察

**要旨**：シース内が空隙、もしくは水で充填された供試体を作製し、-5°C条件に24時間設置後、20°Cまで温度を回復させた。供試体内部に熱電対、ひずみゲージを設置し、シース内の滞留水の凍結が軸方向ひび割れに与える影響について検討した。その結果、シース内が空隙の供試体ではひび割れは発生しなかったことに対して、シース内を水で充填した供試体については、シース内の水量が多いものについて軸方向ひび割れが生じた。この結果と熱電対やひずみゲージの挙動を踏まえて、ひび割れ発生メカニズムについて検討を行った。

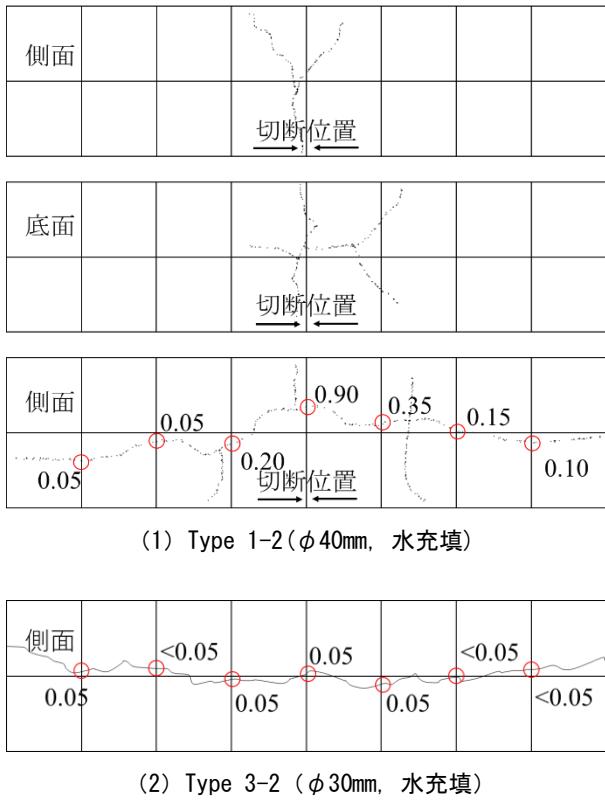
図-3 ひび割れ図（ひび割れ発生面のみ、図中数字はひび割れ幅）

実験終了後の供試体の外観において、ひび割れが確認できたのは Type 1-2 ( $\phi 40\text{mm}$ , 水充填) と Type 3-2 ( $\phi 30\text{mm}$ , 水充填) であった。ひび割れは、Type 1-2 では打込み面（上面）を除く 3 面で発生し、Type 3-2 では片側側面の 1 面で発生した。供試体を 50mm 毎にメッシュを切り、クラックスケール（精度：0.05mm）でひび割れ幅を測定した。そのひび割れ図を図-3 に示す。なお、図はひび割れ発生面のみ作成した。ひび割れ幅がクラックスケールの精度以下の箇所は図中に<0.05 と示した。また、測定終了後の平均および最大ひび割れ幅を表-3 に示す。なお平均ひび割れ幅は、供試体軸方向 50mm ごと

にメッシュ線を引き、その位置におけるひび割れ幅を測定し、ひび割れ幅の合計を測定箇所で割ったものとした。ひび割れ幅 0.05mm 未満については、測定値を 0.00mm とし、測定箇所数に含めた。最大ひび割れ幅および平均ひび割れ幅とともに、Type 1-2 が大きい。このことから、シース径の違いによる水量の差がひび割れ幅に影響を与えると考えられる。

ひび割れが発生した供試体では、いずれの供試体においても軸方向ひび割れが卓越していることが確認できる。鈴木ら<sup>5)</sup>は鋼製シースを電食した時に発生するひび割れが軸方向に卓越したひび割れになることを実験的に示しているが、本実験でも同様の傾向が得られた。そのため今回の現象も内部が膨張することにより、コンクリート表面にひび割れが生じたものと考えられる。また、Type 1-2 では軸直角方向のひび割れが確認できる。これはシース周辺に設置した鋼製リングの弾性係数が大きいため、シース周辺に生じた膨張圧を拘束し応力状況を複雑にした可能性があると考えられる。ひび割れが発生した Type 1-2 と Type 3-2 でシースかぶりも異なるため、一意的な

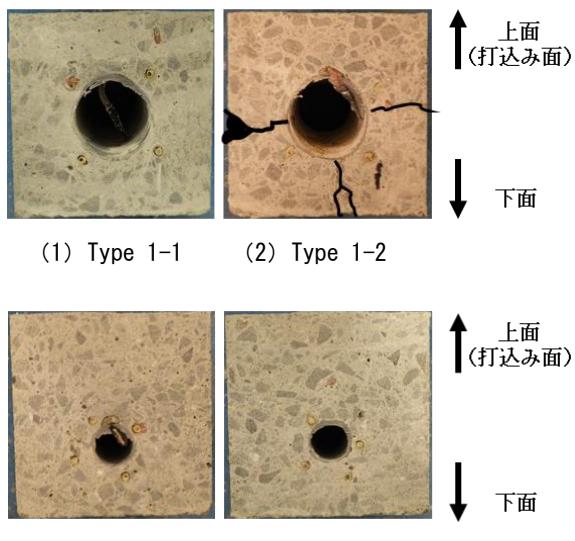
いて切断した。切断位置を図-3 中に示す。各供試体の 200mm 位置における切断面の写真を図-4 に示す。ひび割れは Type 1-2 ( $\phi 40\text{mm}$ , 水充填) のみで見られた。また、ひび割れは、シースを中心にコンクリート内部から外部に向かってひび割れ幅が増加する放射状のひび割れが確認できる。近藤らはシース腐食の膨張圧により、コ

ンクリート内に引張応力が生じ、放射状のひび割れが入る可能性があることを指摘している<sup>6)</sup>。今回の結果も放射状のひび割れが生じたため、シースを中心とした膨張圧が作用しているものと考えられる。

はひずみが0に戻っていないがType 2-2ではひずみが0に戻っていることからも、Type 1-2はひび割れによる残留ひずみだと考えられる。図-4においてもType 2-2では供試体内部にひび割れは確認できなかった。よって、実構造物においては、シース内の滞留水量が大きい程、軸方向ひび割れが生じやすくなると考えられる。

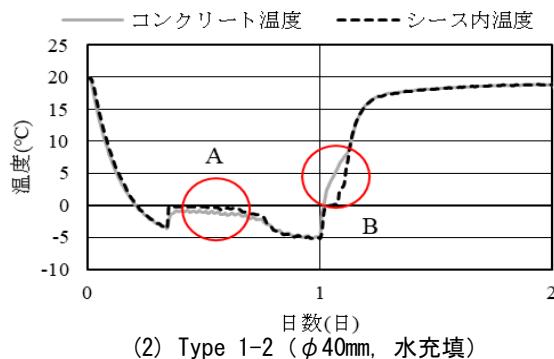
(2) Type 1-2 ( $\phi 40\text{mm}$ , 水充填)

コンクリートとシース内に設置した熱電対で測定した温度変化を図-5に示す。シース内が空隙であるType 1-1とType 2-1は、シース内、コンクリート温度ともに設定温度の-5°Cまで温度が下がり、24時間までその状況を維持している。シース内に水が充填されているType 1-2とType 2-2では、温度が0°C以下になった際に(図中A点)、コンクリート内およびシース内温度が0°Cまで一度温度が上昇していることが確認できる。これはシース内の水が凍結する際に発生する潜熱によりシース内の温度が上昇したものと考えられる。また、凍結時の潜熱発生期間において、コンクリートの温度がシース内の温度よりわずかに低いことが確認できる。これはコンクリート表面が-5°Cまで冷却されているが、内部は0°Cのまま保たれているため、供試体内に温度勾配が生じていることが考えられる。

Type 1-2とType 2-2を比較すると、潜熱と考えられる温度上昇期間の長さに違いを確認できる。これはシース径の違いによる水量の差が凍結時間へ関係していると考えられる。水量が大きい程、水全体が氷への相変化に要する時間が長くなるためだと考えられる。

またType 1-2とType 2-2において、融解時の温度が0°Cを超える際に(図中B点)、シース内の温度がコンクリートの温度より遅れて上昇していることが確認できる。これも氷の融解熱によるものだと考えられる。そのため、融解時にも、供試体内には温度勾配が生じたものと考えられる。この現象は、シース近傍のコンクリート温度がコンクリート表面の温度より低かったためと考えられる。

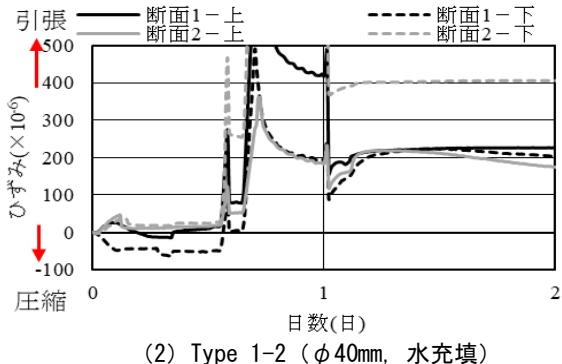
(2) Type 1-2 ( $\phi 40\text{mm}$ , 水充填)

実験期間中のひずみ変化を図-6に示す。ひずみは供試体内的鋼製リングに貼付したひずみゲージより得た値である。Type 1-2とType 2-2において凍結時に一定時間経過後、引張ひずみが生じていることが確認できる。Type 1-2とType 2-2を比較すると、引張ひずみの大きさに差が生じていることが確認できる。これはシース内の水量が完全に凍結するまでの時間に起因していると考えられる。この時間が長い程、供試体内の温度勾配が生じている時間が長いことが考えられる。Type 1-2では、コンクリートの温度勾配が発生している時間が長かったため、ひずみが急激に増加した時点でひび割れが起ったと考えられる。Type 2-2では、発生した引張ひずみがひび割れ発生の目安である $200 \times 10^{-6}$ 以下と小さいため<sup>7)</sup>、ひび割れが生じなかつたと考えられる。融解時にType 1-2で

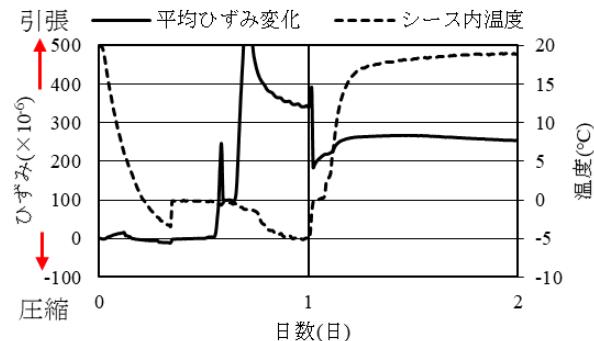
(1) Type 1-2 ( $\phi 40\text{mm}$ , 水充填)

Type 1-2 ( $\phi 40\text{mm}$ , 水充填) および Type 2-2 ( $\phi 20\text{mm}$ , 水充填)について、温度変化とひずみ変化を同一のグラフに再掲したものを図-7に示す。なお温度はシース内に設置した熱電対の測定値で、ひずみは図-6で示した4箇所のひずみの平均値とした。

Type 1-2では潜熱が発生している間に著大な引張ひずみが発生していることが確認できる。図-5では、コンクリート内の温度を計測するための熱電対はシース近傍に設置したため、コンクリート内とシース内の温度差は大きくない。潜熱発生時に、供試体内ではコンクリート表面の温度が低く、内部の温度が高くなる温度勾配が生じたものと考えられる。これは、シース近傍のコンクリートは潜熱により収縮しないが、シースから離れたコンクリートは温度が低下するため収縮するものと考えられる。これによりコンクリートに拘束が生じ、コンクリート表面に引張応力が発生し、ひび割れが発生したと考えられる。

この作用と、3.2で示した、シース内の凍結膨張圧がコンクリート内部に引張力の作用が複合的に作用して、ひび割れが発生するものと考えられる。
