# 報告 地下鉄トンネルにおける塩害対策工事の実施とモニタリング結果

**要旨：**地下鉄トンネルの塩害に対し、漏水に含まれる塩分の影響について原因究明を行い、塩害検討区間の選定、補修箇所の判定と決定、犠牲陽極材等による補修方法という一連の塩害対策システムを構築し、塩害対策工事を実施している。その過程において補修方法等に課題が見つかり、それに関する検討および改善を行うとともに、実施箇所のモニタリングを進めてきた。補修方法の改善では、断面修復材およびはつり範囲の変更を行うこととした。また、モニタリングの結果からは補修方法の効果が確認されたが、犠牲陽極材の効果持続時間については更なる調査が必要なことが判明した。

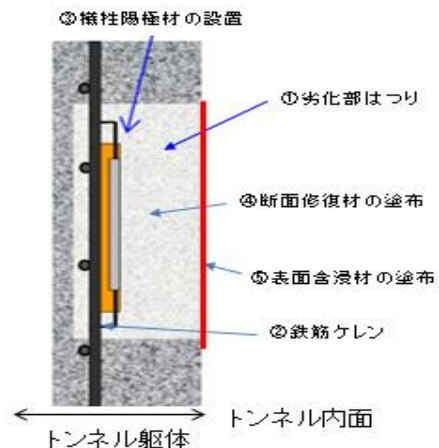
図-1 塩害対策の補修方法

による被りコンクリートのはく離があることから、図-1に示すように劣化部分の撤去、鉄筋のケレン、犠牲陽極材の設置、断面修復材による補修を行うこととした。

打音検査で清音の箇所、つまりコンクリートの浮きがない箇所も含めて、最後に漏水箇所のコンクリート表面に表面含浸材を塗布することにより、これ以上漏水に含まれている塩分がコンクリート内に浸透することを抑制することとした。なお、上記の塩害の補修を実施する前には漏水箇所の適切な止水工を行っている。

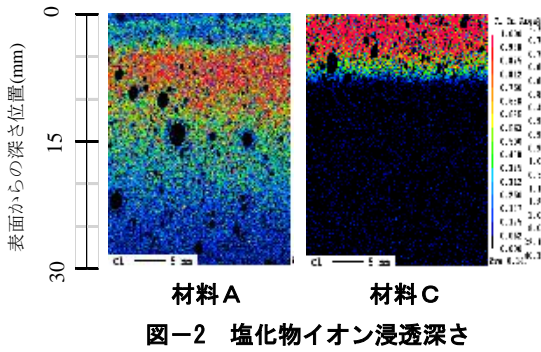
また、3%の塩分溶液中に材料AとCの供試体を63日間浸漬した結果を図-2に示す。材料Aは浸透面から30mm程度までの広範囲に塩分が浸透しているのが確認されたが、材料Cは塩分の浸透は8mm程度であった。これらの結果から、材料Cを新たな断面修復材として使用することとした。

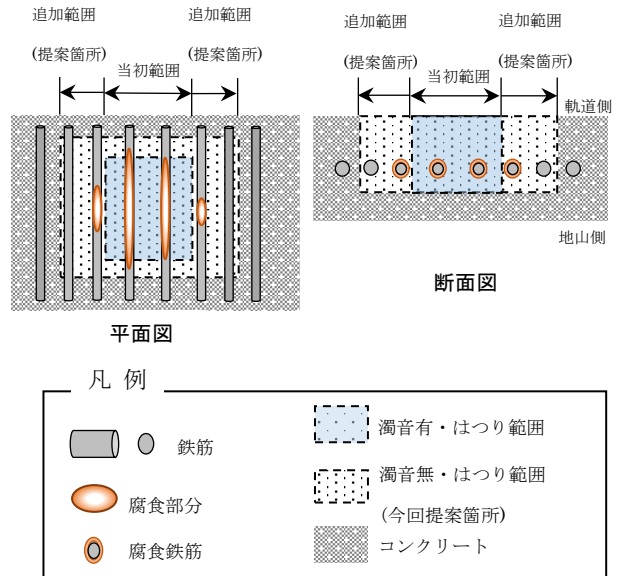
写真-1に示すように硝酸銀溶液噴霧法を用いて白色に変色した範囲では、打音検査を行って濁音がある箇所はハンマードリル等で劣化部分のはつりを行う。建設時や以前の補修時における施工不良以外は、塩害により鉄筋が腐食して錆の膨張が原因で被りコンクリートが浮き、はく離を起こしている。図-3に示すように塩害の補修では濁音範囲である浮いている部分をすべて撤去することになるが、はつり箇所内に露出した鉄筋の最外縁が腐食している場合には濁音のない範囲（追加範囲）もはつり範囲を拡大し、すべて健全な鉄筋を確認することとした。これはできる限り鉄筋の腐食を取り除くとともにコンクリート中の塩化物イオンも撤去することで、さらに塩害による劣化を少なくするためであった。

だが、劣化に伴い撤去する範囲の外周部は浮きの状態ではなくコンクリート強度も確保されていることから、はつり作業に相当の時間と労力を要しているばかりでなく、硬いコンクリートをはつることから構造物自体への悪影響も懸念された。今回の補修方法における基本的な考え方は、トンネル内面の塩分濃度を硝酸銀溶液噴霧法である目安のもと判定しているのであり、コンクリート内に浸透した塩化物イオンすべてを取り除くことは想定していない。すでに浸透した塩化物イオンにより今後鉄筋の

したがって、図-3に示すように最外縁の鉄筋に腐食が確認されても著しい腐食ではなく、コンクリート強度が確保されている場合、提案箇所はそれ以上のはつりは行わないこととして補修作業の効率化を重要するように施工法の改善を図ることとした。

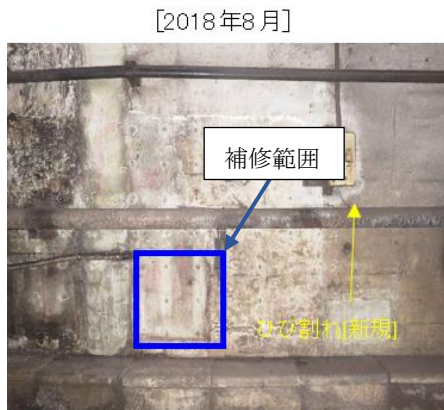
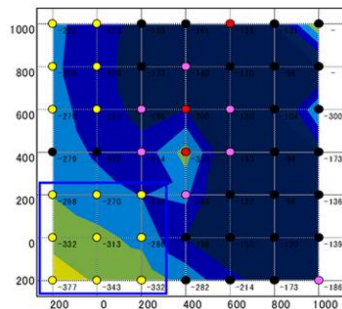
図-4 隅田川A線 13k165m(5年10か月)の状況

自然電位の測定結果では、表-5 に示す評価基準によると、漏水の影響を受けていない部分は図-4 に示すように貴側(-200mV以上)に変化し、鉄筋の腐食は起こっていないと考えられる。だが、漏水または漏水跡が発生している部分については図-5 に示すように卑側(-350mV以下)に変化している部分が多かった。この値からは鉄筋の腐食が発生していることになるが、その後のはつり調査では著しい腐食は見られなかった。

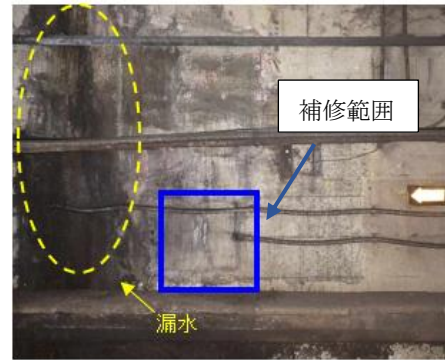
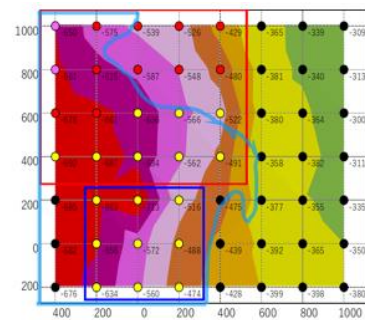
図-5 隅田川B線 13k163m(5年10か月)の状況

外観目視の結果から一部の箇所において再漏水が見られた。近接からコンクリート表面の状態を確認するとはく落等の大きな劣化には至っていないことは確認できたが、再漏水の影響で再び塩害による鉄筋腐食が発生する可能性が高いと考えられる。

今後、漏水により塩分がコンクリート内に浸透して鉄筋腐食が進行する可能性は高く、塩害対策の補修方法を実施するにあたり、再漏水が起きにくく長時間効果が期待できる止水工を施す必要性が再確認されたことになる。

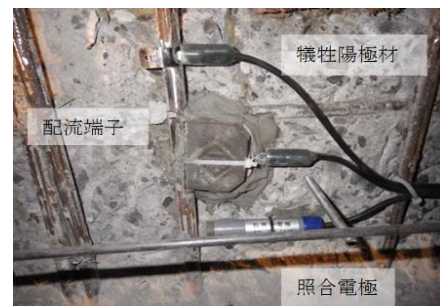
写真-2 モニタリング計測機器の設置状況

防食電流量および復極量を測定するため、写真-2 に示すように個体型照合電極を犠牲陽極材の近傍に1箇所埋設し、犠牲陽極材、鉄筋、照合電極からリード線を用いてコンクリート表面に設置した計測BOXと接続を行った。

測定結果では防食電流量は 0.054~0.957mA の範囲、復極量は 24~100mV の範囲を推移していた。鉄筋をはつり出して鉄筋腐食の状態を確認したが、腐食の進行は認められなかった。このことから、犠牲陽極材の復極量の管理基準値として 24mV を下回らなければ防錆効果を有している可能性が高いと考えられる。

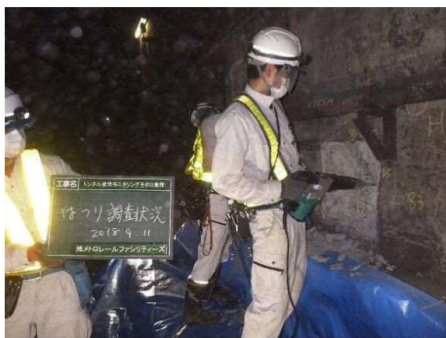
写真-3 トンネル内におけるはつり状況

モニタリングを行っている箇所の中から、塩害対策の補修方法を定めるために 2012 年に試験施工を行った隅田川下のトンネル部 4 箇所について写真-3 に示すように補修箇所のはつり調査を行い、鉄筋と犠牲陽極材の状態を確認することとした。はつり調査は 1 箇所あたり補修部分 500 mm×500 mm の範囲およびその上側延長 100 mm をハンマードリル等によって被り部分をはつり取り、鉄筋を露出させた。目視で鉄筋の腐食状況を確認するとともに、犠牲陽極材を埋設している 3 箇所については犠牲陽極材を取り外し亜鉛の重量減少量を測定した。

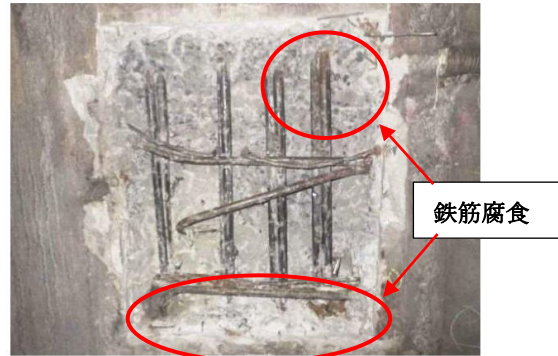
| 路線 | キロ程 | 補修方法 | 調査結果 |
|---|---|---|---|
| A線 | 13k164m<br>(写真-4) | 犠牲陽極材<br>+塩分吸着材 | ・下側の水平鉄筋と<br>右上の鉛直鉄筋に一部腐食あり |

写真-4 はつり箇所の鉄筋腐食状況  
(隅田川A線 13k164m)

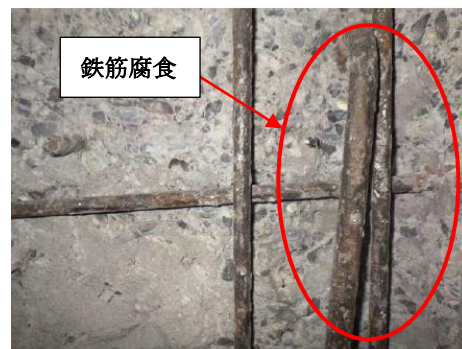
はつり調査から表-6 に示すようなことがわかった。犠牲陽極材を埋設している 3 箇所については犠牲陽極材の周囲には鉄筋腐食の進行は認められなかったが、離れた部分では鉄筋腐食が見られた。また、塩分吸着材だけを用いて補修を行った箇所では、補修範囲の外側+100 mmにおいて著しい錆が確認された。犠牲陽極材を用いることでマクロセル腐食が抑制され、塩分吸着材だけでは補修範囲外の腐食は抑制できないことが調査結果からも確認された。だが、犠牲陽極材の設置間隔や設置方法等については課題が残った。

| 路線 | キロ程 | 補修方法 | 調査結果 |
|---|---|---|---|
| | 13k165m<br>(写真-5) | 塩分吸着材 | ・拡大した範囲に著しい鉄筋腐食あり<br>・水平鉄筋に断面減少が認められる |

写真-5 はつり箇所の鉄筋腐食状況  
(隅田川A線 13k165m)

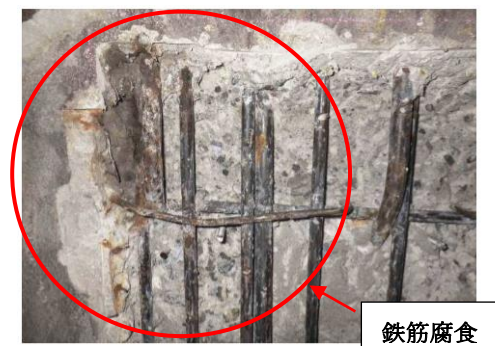
| 路線 | キロ程 | 補修方法 | 調査結果 |
|---|---|---|---|
| B線 | 13k163m<br>(写真-6) | 犠牲陽極材 | ・上部の拡大した範囲の左側に<br>著しい鉄筋腐食あり |

写真-6 はつり箇所の鉄筋腐食状況  
(隅田川B線 13k163m)
