報告 荷重車を用いたコンクリート舗装補修箇所の耐久性検証

要旨：コンクリート舗装のパッチングによる補修箇所が比較的短期間で剥離する場合があります。補修箇所の耐久性向上が求められている。筆者らは補修材に求められる性質などを検討するために、荷重車の走行による耐久性の検証を行っている。その結果、ポリマーセメント系や樹脂系の補修材は変形がほとんど生じなかったが、補修材に浮きが生じ、その後輪荷重の作用によりひび割れが生じた場合があった。また、荷重車の走行停止期間においても浮きやひび割れの拡大が確認され、輪荷重以外の環境作用などでも変状が進行する場合があった。

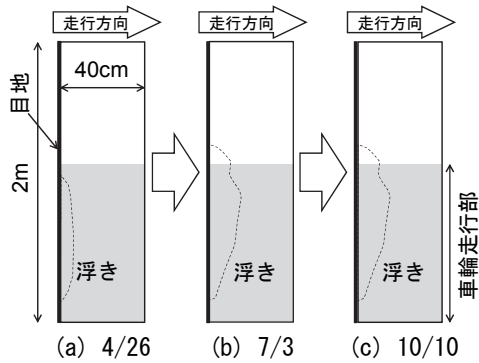
図-2 補修材の外観 (PCM-b(角欠け補修))

図-7に示すPCM-b (段差すりつけ) は変状が生じなかったが、同じ補修材を用いた図-2に示すPCM-b (角欠け補修) は浮きを確認した。なお、本検討の範囲ではひび割れは生じなかった。

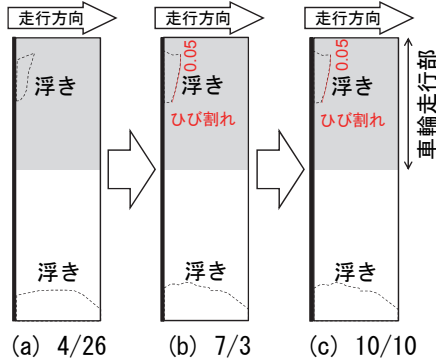
図-6 補修材の外観 (PCM-a(段差すりつけ))

図-3に示すPCM-d (角欠け補修) は補修材の一部(目地側)に浮きと、幅0.05mm程度のひび割れが確認された。図-6に示すPCM-a (段差すりつけ)、図-9に示すRM-a (段差すりつけ) は、浮きの生じていない部分との境目付近に幅0.05~0.15mm程度のひび割れが確認された。これらは、3.2で述べたRM-b (角欠け補修)と形態が類似しており、同様の変状が生じていると考えられる。

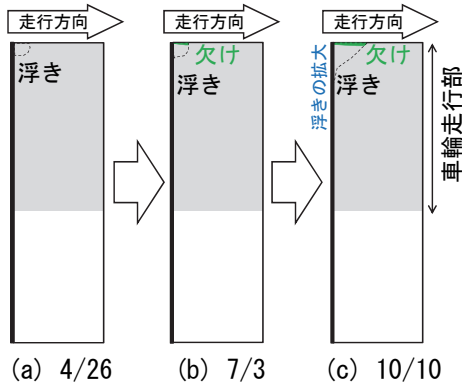
図-4 補修材の外観 (RM-a(角欠け補修))

図-4より、RM-a (角欠け補修) は4月26日の観察で目地側に補修材の浮きが確認されたが、7月3日までには、若干の欠けを確認した。さらに、10月10日の観察で、走行停止後の浮きの生じた部分の拡大が確認された。

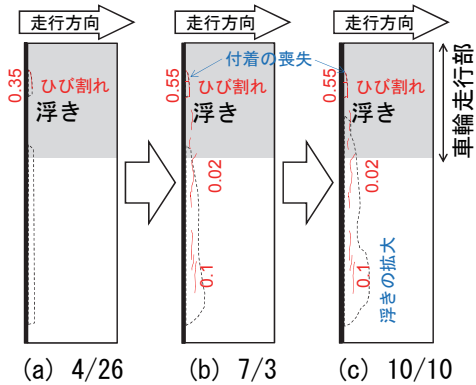
図-8 補修材の外観 (PCM-c(段差すりつけ))

図-8に示すPCM-c (段差すりつけ) は、4月26日の観察で、車輪走行部の目地側に浮きと幅0.35mm程度のひび割れが確認された。また、車輪走行部ではない箇所においても、目地側に浮きが確認された。7月3日の観察では、浮きの生じた部分が拡大するとともに、最初に生じたひび割れは幅が0.55mm程度に拡大し、さらに浮きの生じた部分に環状に進展して付着が完全に喪失していた。飛散はしていないもの手で容易に取り除ける状態となっていた。筆者らは別途、室内輪荷重試験(目地部の角欠け補修または段差すりつけを模擬した供試体を作製し、写真-4の水浸ホイールトラッキング試験機を用いて60°C水浸、1時間の試験を実施)を検討したところ、PCM-cのみ、目地部に若干の欠けが生じた結果が得られており²⁾、今回の荷重車走行による検証でも欠けが生じやすい傾向が示されたものと考えられる。

なお、7月3日の観察では、車輪走行部ではない位置で浮きの生じた部分に幅0.1mm程度以下の微細なひび割れが認められたが、この原因は明確ではない。さらに、10月10日の観察では、RM-b (角欠け補修)と同様に、走行停止後の浮きの生じた部分の拡大が確認された。

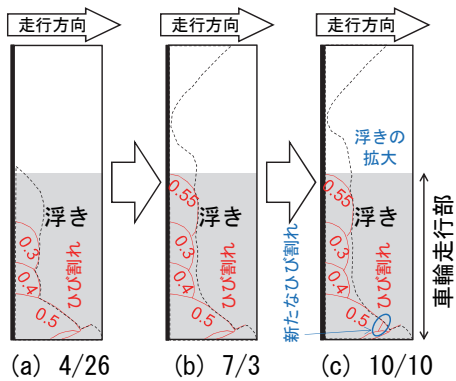
図-5 補修材の外観 (RM-b(角欠け補修))

最も顕著な変状が生じたのは、図-5に示すRM-b(角欠け補修)であり、4月26日(累積走行26千回)の観察で、補修材の浮きと、幅0.3～0.5mm程度の円弧状ひび割れが確認された。この時点で、浮きの生じた部分にはひび割れの生じていない箇所もあったが、再度5月2

日(累積走行29千回)に観察すると、浮きの生じていない部分との境目付近に新たなひび割れが確認された。まず浮きが生じた後に輪荷重が作用したことでひび割れが生じたものと考えられる。7月3日(累積走行36千回)の観察では、浮きの生じた部分がさらに拡大していた。

一方、走行停止した後の7月3日と10月10日の観察結果を比較すると、浮きの生じた部分の拡大や新たなひび割れ(図中の青丸の位置)が確認できる。荷重車の走行が停止した状態でも変状の進行が確認されたことから、荷重車による輪荷重以外の要因によっても変状が進行したのと考えられる。

×10⁻⁶/°C)程度)と比較して線膨張率が大きいことから、温度変化による寸法変化の差も大きく、コンクリート版との界面における付着切れが生じやすかったおそれがある。ただし、温度変化が補修材の付着に及ぼす影響については、さらに供試体に温度変化を作用させるなどの実験的検討による検証が必要と考えられる。なお、舗装走行実験場のコンクリート舗装区間の表面から2.5cm深さの位置の温度を図-12に示すが、温度差10~20°Cの温冷繰返しが毎日作用していることを確認している。

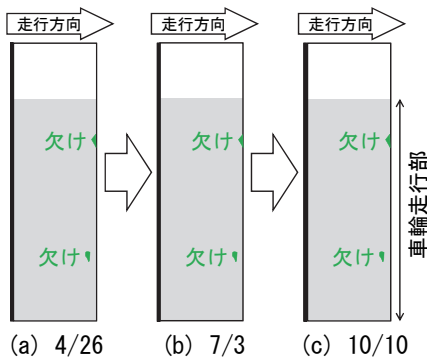
図-10 補修材の外観 (As(13) (角欠け補修))

図-10に示すAs(13) (角欠け補修) は4月26日の観察でゼロすりつけ側の一部に若干の欠けが確認された。また、図-11に示すAsM (段差すりつけ) は4月26日の観察で一部に幅0.35mm程度のひび割れが、表面には走行による摩耗と考えられる細骨材の露出が確認された。As(13)、AsM共に10月10日まで外観上、顕著なわだち掘れなどの目立った変状の進行は読み取れなかった。

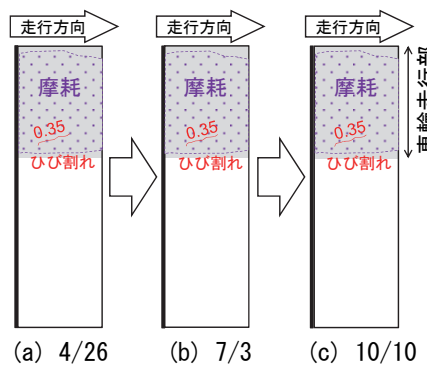
図-11 補修材の外観 (AsM(段差すりつけ))

一方、As(13)は走行回数が増加すると、荷重車の進行方向に変形していることが分かる。また、AsMは走行回数が増加すると、補修材の高さが低くなっていることが分かる。図-11 では摩耗による細骨材の露出が確認され

ていることから、高さが低くなったと考えられる。別途検討した水浸ホイールトラッキング試験機(写真-5)を用いた室内輪荷重試験²⁾でも、高温で軟化するアスファルト系補修材は顕著なわだち掘れが生じたが、ポリマーセメント系および樹脂系補修材はほとんど変形しなかった。荷重車走行による検証でも同様の傾向が示されたものと考えられ、ポリマーセメント系および樹脂系の補修材は、アスファルト系補修材に比べて輪荷重による変形抵抗性が高いことが確認された。

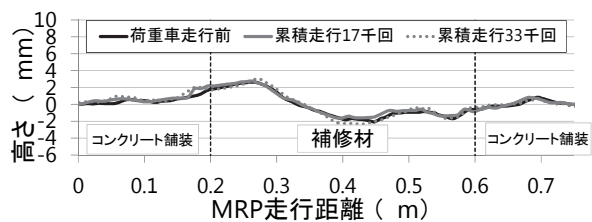
(a) PCM-b(段差すりつけ)

変状が確認されなかったPCM-b (段差すりつけ) およびひび割れや浮きの生じたPCM-c (段差すりつけ) は、荷重車の走行回数が増加してもほとんど表面の凹凸に差は確認されなかった。他のポリマーセメント系およびRM-b (角欠け補修)を除く樹脂系も同様であった。

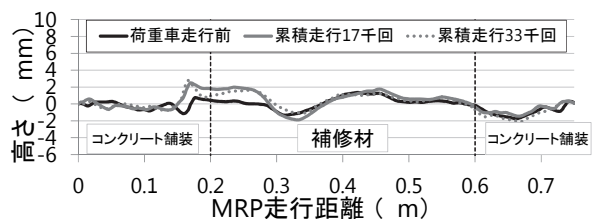
(c) RM-b(角欠け補修)

最も顕著な変状の生じたRM-b (角欠け補修)も大部分は表面の凹凸に差が確認されなかったが、補修材手前側が、走行回数が増加すると浮き上がるような変化が確

認められた。これは、図-5 に示すような浮きと顕著なひび割れによるものと考えられる。
