論文 道路橋 RC 床版の鉄筋腐食を伴う劣化機構の解明に関する研究

要旨:積雪の多い山間部に建設された道路橋 RC 床版においては,凍結防止剤による塩害や漏水等の影響で 内部の鉄筋が腐食する劣化現象が見られる。本研究では,これまで一般的に言われている凍結防止剤による RC 床版の塩害劣化機構に関して,鉄筋腐食に関する外観目視調査を主体とした実橋調査を実施し,その劣化 要因としては,床版の貫通ひび割れ部から漏水が浸透することにより床版内部の鉄筋腐食が発生することを 定性的に明らかにした。

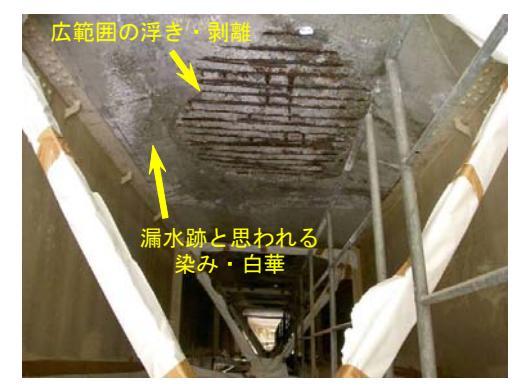
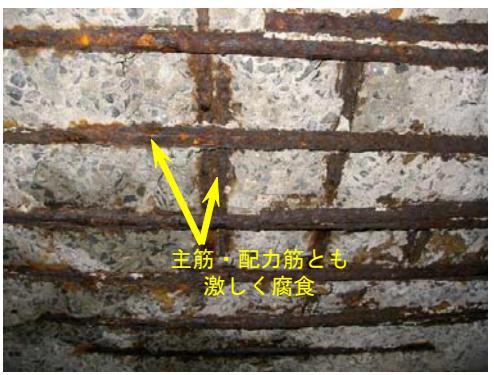
写真-1 床版下面の浮き・剥離・鉄筋腐食状況(B橋の例)

今回調査した6橋の床版下面における代表的な変状は, 写真-1 に示すように鉄筋腐食に起因すると考えられる かぶりコンクリートの広範囲な浮き・剥離および漏水で あった。剥離した箇所では著しく腐食した鉄筋が露出し ており、断面が大きく欠損した箇所も確認された。また、 貫通コアを採取した箇所においては、写真-2 に示すよ うに主鉄筋のかぶりが剥落した後に、その奥の配力筋の 位置でも浮き・剥離または水平方向のひび割れが進展し ている状況(浮き・剥離の2層化)も確認された。F橋 を除く A~E 橋については床版防水工が施工されている ため, 広範囲の浮き・剥離の発生している箇所でも床版 下面は乾燥していたが、多くの箇所でその周辺に過去に 漏水があったと思われる変色や白華などが見られた。床 版防水が未施工のF橋については、走行車線に位置する G2~G3 間のパネルに全長にわたって進展する漏水ひび 割れが写真-3に示すように見られたが、浮き・剥離の 発生は比較的少なかった。

(1) 床版下面の広範囲な浮き・剥離

(2) 左図拡大(主鉄・配力筋の腐食状況)

浮き・剥離の発生した箇所の鉄筋は腐食しており、断 面が大きく欠損しているものも見られた。写真-1 で前 述したように,最外縁の主鉄筋だけでなく配力筋にも激 しい腐食が生じている箇所もあった。これに対して,表 面のかぶりコンクリートが浮いていない箇所で開削し た鉄筋には顕著な腐食は見られず、ほぼ健全または断面 欠損の見られない程度の腐食状況であった。この傾向は, 写真-6 に示すように,著しく腐食した鉄筋が露出して いるすぐ近傍においても同様であった。また、床版の打 換工事が行われた B橋や D橋の鉄筋腐食状況は写真-7 に示すように場所によって極端な差があった。D 橋では 床版の打換工事の際に全ての鉄筋の腐食状況を確認し たが、図-2に示すように下側鉄筋が腐食している箇所 ではほとんどの場合,直上もしくはその近傍において上 側の鉄筋にも腐食が見られた。上側鉄筋については、下 側鉄筋よりも広範囲に腐食が見られ、上側だけが顕著に 腐食している箇所も多数あった。なお、床版防水が未施 エのF橋において、ひび割れから多量の漏水を有してい るが浮き・剥離の発生していない箇所で鉄筋をはつり出 して腐食状況を確認したところ, 主鉄筋および配力筋と もに浮き・剥離部のような激しい腐食は見られなかった。 これは、漏水が顕著な場合は外部からの酸素が供給され 難いためと考えられる。

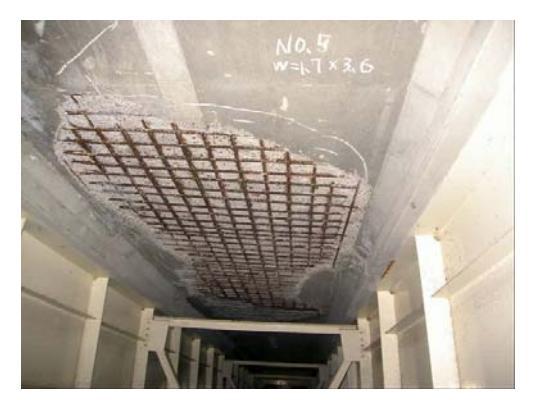
写真-4 橋軸方向剥離(タイプ1)

床版下面の主たる変状である広範囲の浮き・剥離は, 表-3に示すように2種類の進展傾向が見られ,写真-4 に示すようにパネルの中央付近に発生して橋軸方向に 進展する傾向(タイプ1と称する)と写真-5に示すよ うに橋軸直角方向に進展する傾向(タイプ2と称する) に分類できる。タイプ1の浮き・剥離は,床版の標準部

における範囲で発生し、ハンチ部や床版厚の厚い桁端の パネルでは殆ど見られない。また、橋軸直角方向には、 桁間を跨いで隣のパネルまでは進展せず、隣接する桁間 によって発生傾向が大きく異なる場合がある。タイプ 2 の浮き・剥離は、橋軸方向の進展は限定的で数 10cm 程 度であるが、橋軸直角方向にはハンチ部や主桁を跨いで 進展し、ほぼ全幅にわたって発生しているケースも見ら れた。なお、タイプ1の浮き・剥離が広範囲に及んでい る箇所では、タイプ2と混在しているケースも見られた。

活荷重ひび割れは桁を跨いで進展はしないが格子状ま たは亀甲状に広範囲に発生するため、これが漏水の浸透 経路となって生じる浮き・剥離(タイプ 1)は橋軸方向 に広範囲に進展する場合がある。

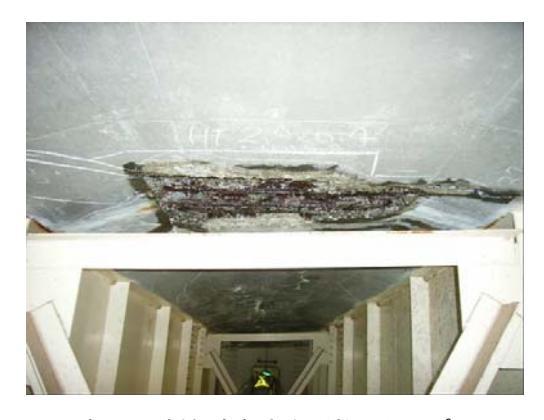
写真-5 橋軸直角方向剥離(タイプ2)

コールドジョイントや乾燥収縮ひび割れなどが漏水の 浸透経路となって生じる浮き・剥離(タイプ 2)は、全 幅にわたって進展する場合があるが、橋軸方向の進展は 限定的で概ね数 10cm 程度である。

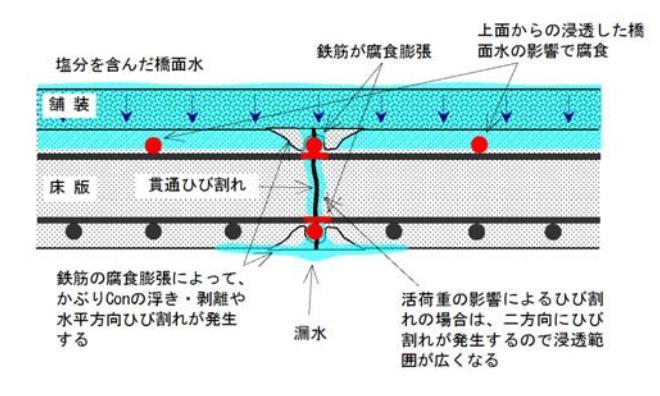
図-3 RC 床版の塩害による鉄筋腐食機構

調査対象橋梁における床版防水工が施工される前の 点検結果では、浮き・剥離の生じている箇所においては 過去に漏水が発生していたことが記録されており、塩分 を含んだ橋面水が床版上面からの貫通ひび割れより床 版下面まで漏水していたと想定される。よって、2章で 述べた鉄筋腐食を主体とする調査結果から総合的に判 断すると、調査対象橋梁のRC床版の劣化機構は、図-3 に示すように凍結防止剤の塩分を含んだ橋面水が床版 上面より貫通ひび割れを通じて床版内部に浸透し、鉄筋 の不働態被膜を破壊して腐食させ、その腐食膨張によっ て図-4 に示すように、かぶりコンクリートの剥離が発 生したものと考えられる。
