論文 福井県の骨材のアルカリシリカ反応性と ASR 劣化橋梁に関する調査

丑屋 智志*1・出口 一也*2・野村 昌弘*3・鳥居 和之*4

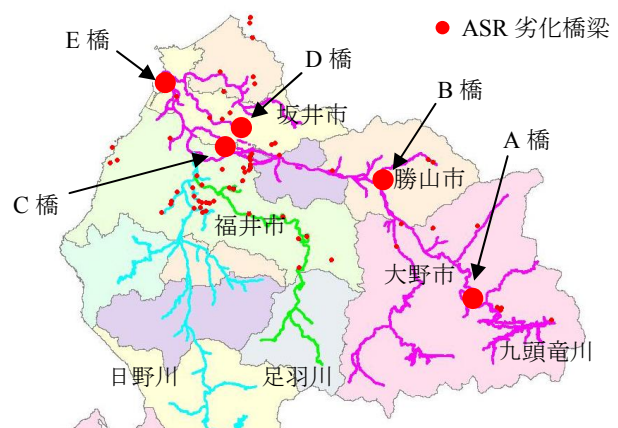
図-1 九頭竜川流域における ASR 劣化橋梁の分布状況

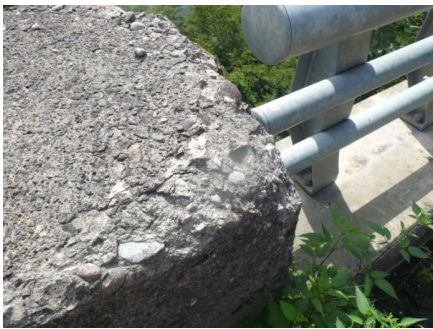
(1) 高欄 (A 橋) のスケーリング

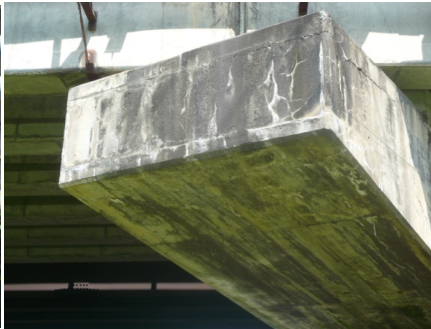
(2) PC 梁部 (B 橋) のひび割れ状況

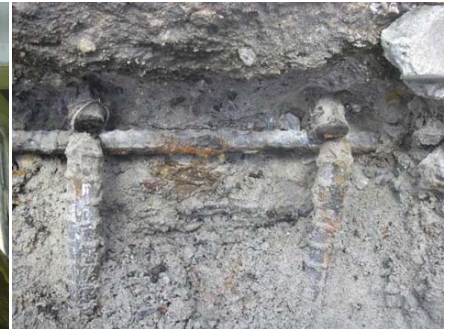
(3) PC 梁部 (B 橋) の鉄筋破断状況

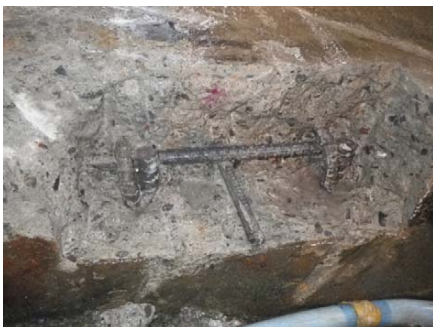
(4) フーチング (B 橋) の健全な鉄筋

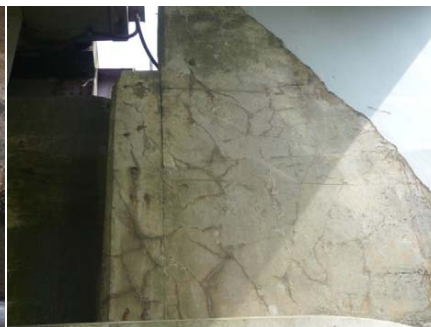
(5) 橋脚 (C 橋) のひび割れ状況

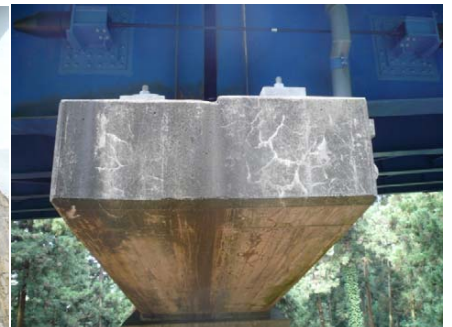
(6) RC 梁部 (D 橋) のひび割れ状況

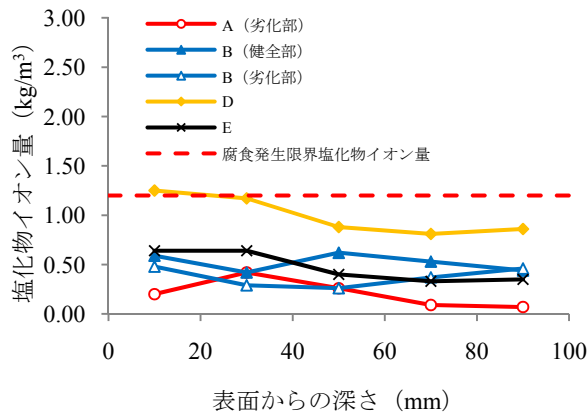
C 橋 (中流域 (平野部)、写真-1 (5)) は、九頭竜川に架かる橋脚と橋台に ASR によるひび割れが発生して

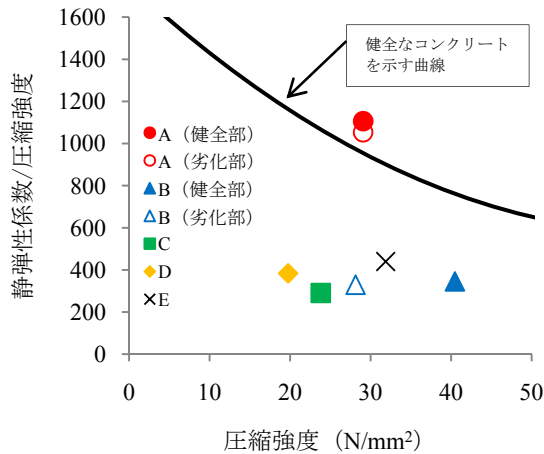
図-7 コアの圧縮強度と静弾性係数の関係

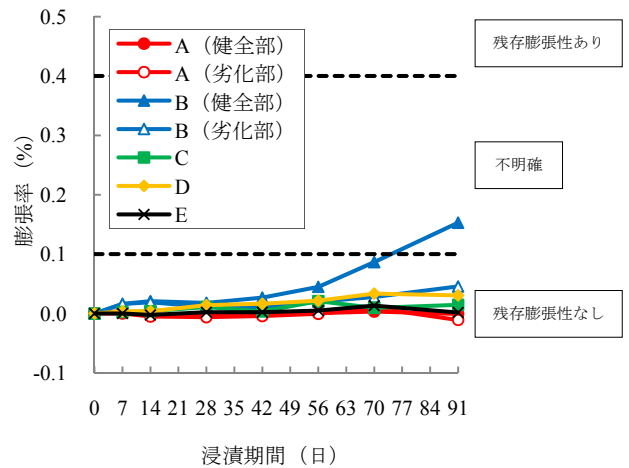
図-9 コアの残存膨張量試験 (デンマーク法) の結果

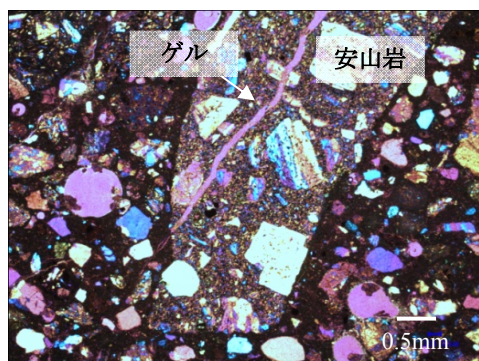
コアの薄片観察結果より、九頭竜川産の骨材には安山岩 (変朽安山岩) と流紋岩が含有されているが、主に反応しているのは安山岩であり、安山岩中のクリストバライトと火山ガラスが主要な反応性鉱物であると考えられた。この結果は、白山の反対側に位置する石川県の国道 157 号の骨材の ASR 調査の結果とも一致していた。すなわち、ASR 劣化がもっとも顕著であった B 橋では、5mm から 10mm 程度の安山岩粒子が良く反応しており、安山岩粒子からセメントモルタルに多数のひび割れが
