報告 東北地方太平洋沖地震における RC 造建物の耐震補強効果の検証

要旨:耐震補強が施された鉄筋コンクリート造6階建て病院建物を対象に常時微動測定を実施した。本論は、 測定結果から求めた建物の固有周期の推移から、耐震補強による効果を確認するものである。測定は、補強 工事前後と工事が完了した直後に発生した東北地方太平洋沖地震の後の計3回行った。測定結果から、補強 工事によって低減していた建物の固有周期は、地震後もほとんど変化していなかった事により、実地震に対 する補強効果を微動測定から確認することができた。また、時刻歴応答解析による補強効果の検証を行った。 その結果、補強により地震時における建物の変形が低減することがわかり、その効果を解析的に確認した。 キーワード:常時微動測定、耐震補強、固有周期、時刻歴応答解析、東北地方太平洋沖地震

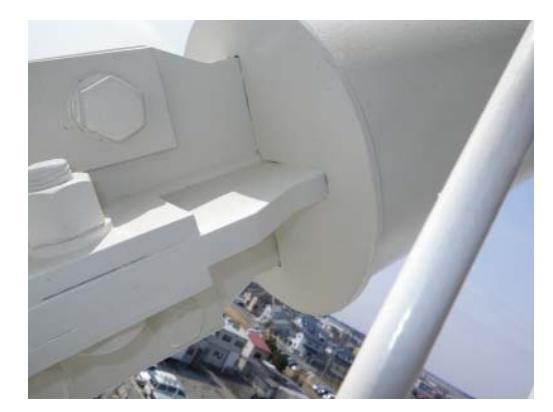
構造被害に関しては、補強部材では RC 増設壁の一部 にひび割れが見られたが、いずれもヘアークラック程度 の軽微なものであった。枠付き鉄骨ブレースでは、塗装 の剥がれは認められず、写真-3 に示すとおり、外付け アンボンドブレースの可動域(外鋼管がスライドする部 分)に若干の塗装の剥がれが確認できた程度であった。 また、既存部材についても、柱および RC 壁に大きなひ び割れは認められず、いずれの部材も損傷度 I 以下であ った。被災度区分判定^のによる分類では、構造躯体の被 災度は軽微に該当する。また、基礎の傾斜や沈下は認め られず、基礎構造の被災度は、無被害に該当する。

写真-3 アンボンドブレースの塗装の剥がれ

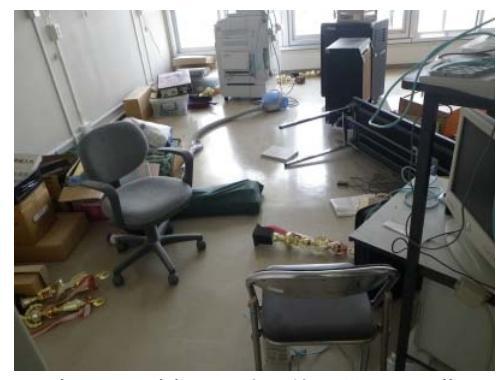
非構造部材の被害は、改修工事で手を加えなかった既存の窓サッシ部分でのガラスの破損、什器等の移動・転倒(写真-4)が見られた。また、本建物の北側に隣接する本館(RC造6階,新耐震設計以降の建物)とのエキスパンションジョイント(Exp.J)部が破損し、医療ガス配管等が損傷を受けた。Exp.J部の屋上部分では、本館との衝突があり、一部躯体の損傷が生じた(写真-5)。

写真-4 建物内の家具等の移動(4階)

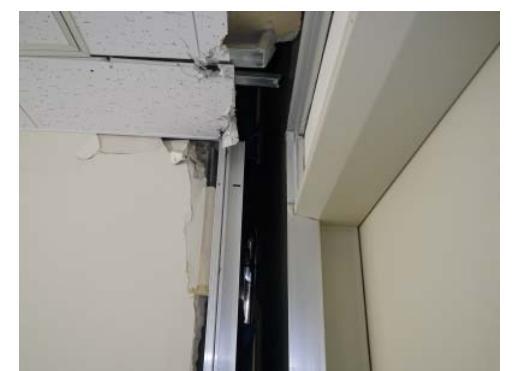
写真-5 エキスパンションジョイント部の損傷
