論文 耐震補強済みRC造校舎に甚大被害が生じる危惧の検証

要旨: 学校施設の地震対策として,RC造校舎の耐震診断と耐震補強が積極的に進められ,耐震化率は既に 100%に近づいた。ただし,大地震下で補強済みの建物が如何に挙動し,どのような損傷を受けるかは明確で はなく,安全性には疑念が残る。2016年熊本地震では耐震補強済みのRC造校舎が軽度ながらも実際に被害を 受けた。この校舎を対象として,熊本地震で受けた損傷を再現できる立体解析モデルを構築し,各種の地震 動を入力して地震応答解析を実施した。地震波の特性によっては,建物が甚大な被害を受ける場合があり, 耐震補強が施された建物といえども,大地震時の挙動を検証して安全性を確保する必要があることを示した。 キーワード: 耐震補強,RC造校舎,地震被害,地震応答解析,構造安全性

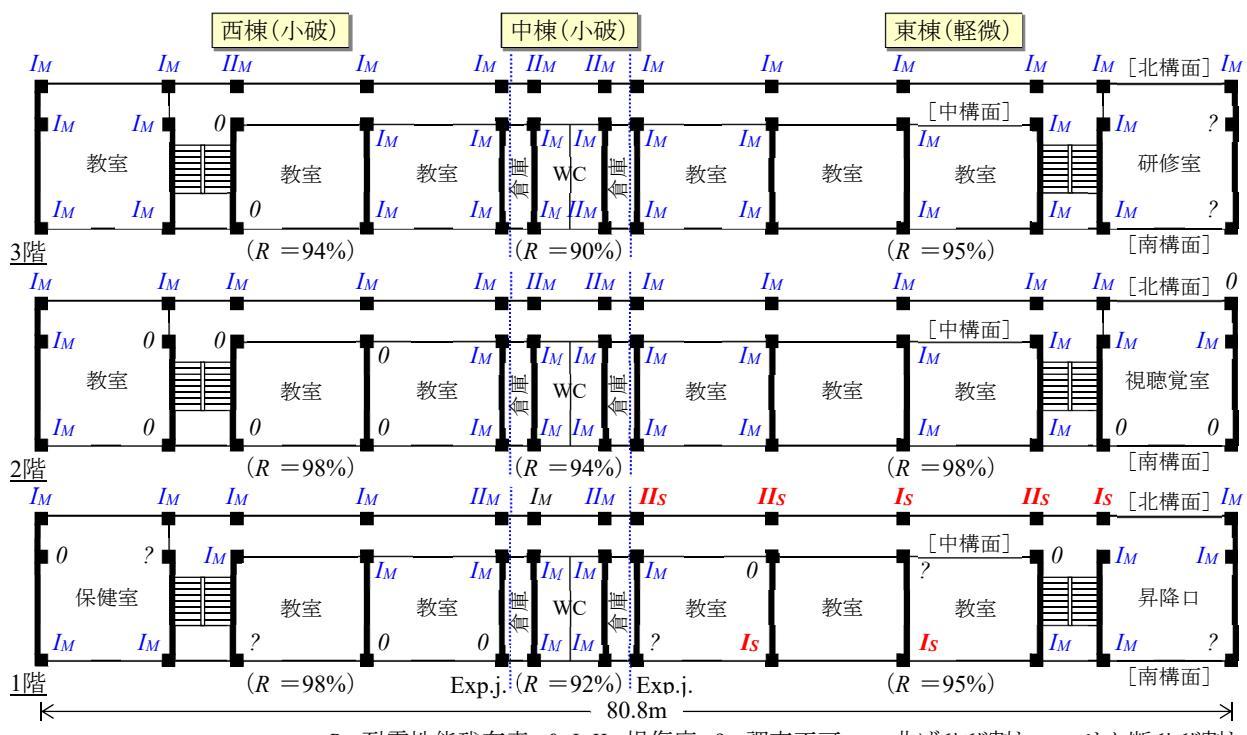
R;耐震性能残存率, 0, I, II;損傷度, ?;調査不可, *M*;曲げひび割れ, *S*;せん断ひび割れ 図-3 各階平面と柱損傷度および被災度(2017年8月調査時点,地震後の補修は無し)

あることが判明した。耐震診断に基づいて補強工事を施 した建物でも、地震被害が生じる場合があることを明記 しておく。調査の際に各棟において常時微動計測を実施 し、微動波形の分析から、桁行方向および梁間方向の1次 固有周期が**表-2**に示す値であることを把握した。

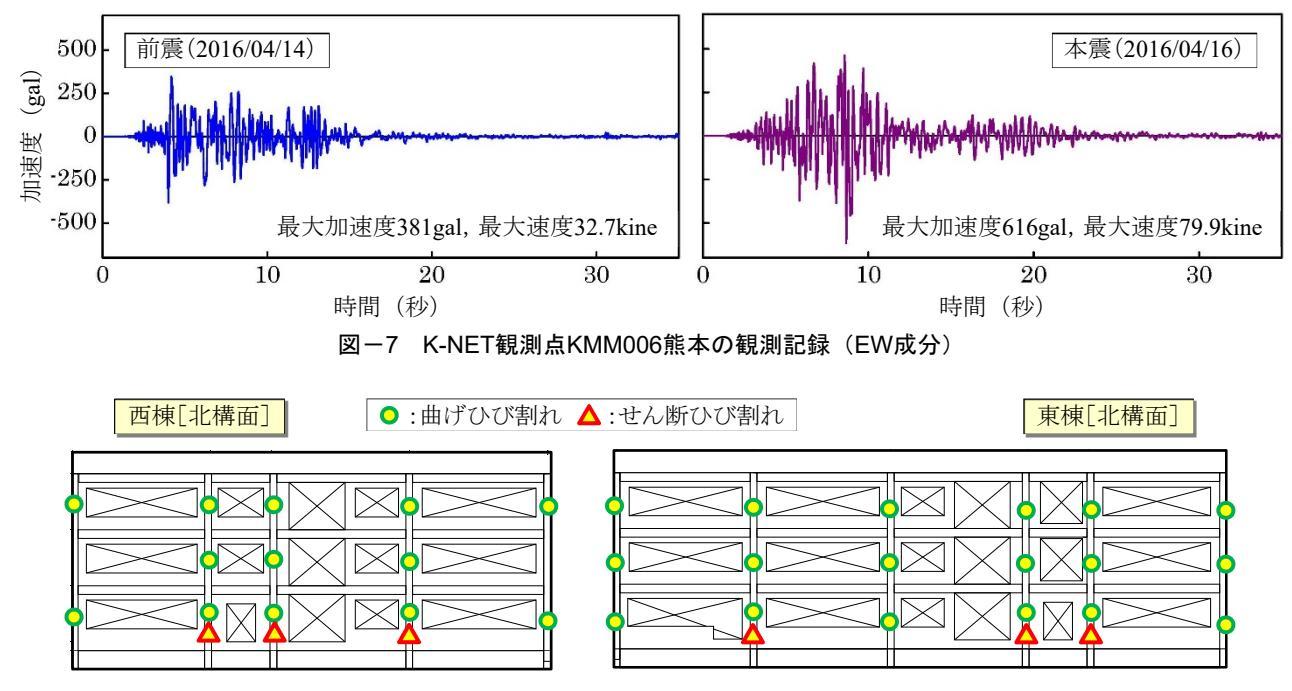
図-8 熊本地震(40kine基準化)入力による北構面の損傷性状

害と良好な対応を示すことを確認した。地震応答解析に よる各棟北構面の損傷状況を図-8に示す。図-4に示し た実被害とひび割れの発生状況が類似している。最大速 度を40kineに基準化した本震,および,その時の前震の加 速度応答スペクトル(減衰定数5%)を図-9に示す。

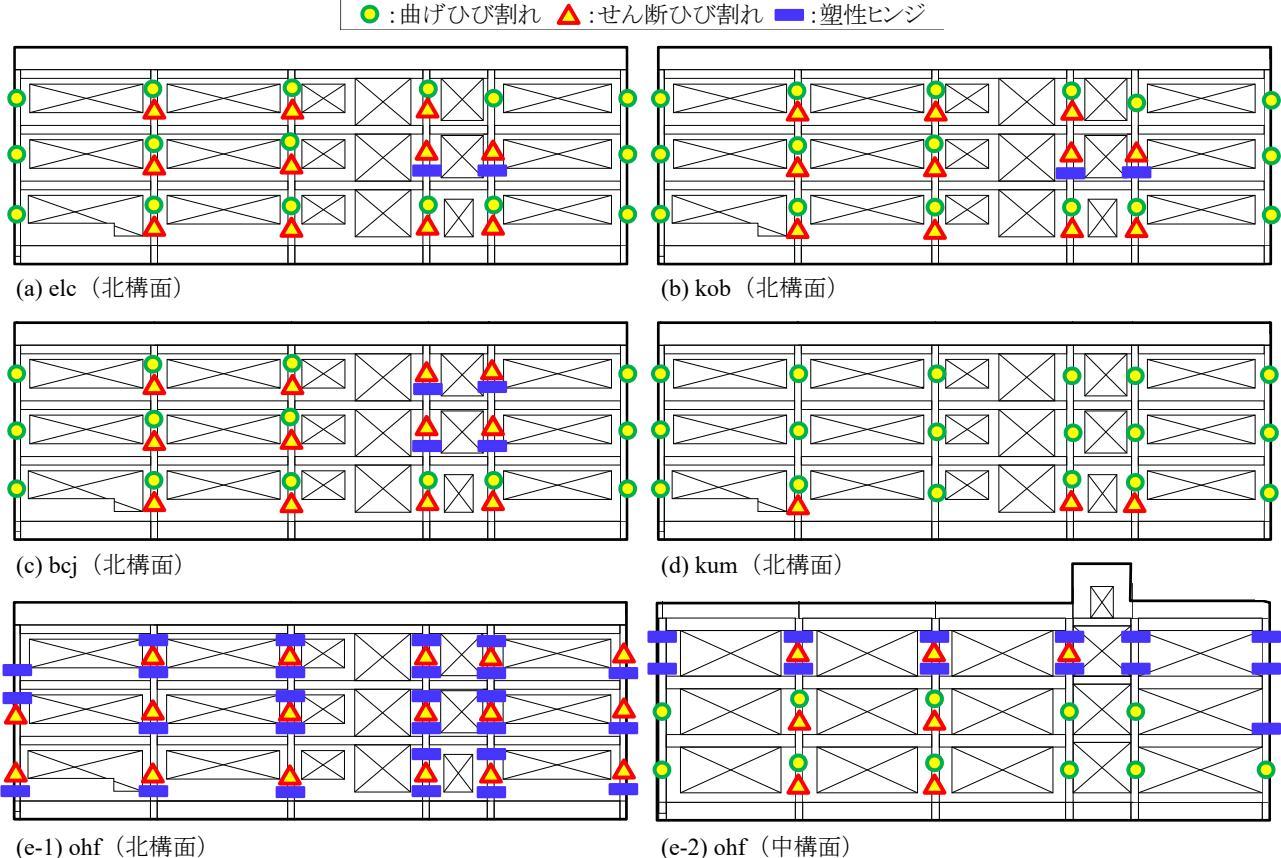
図-12 入力地震動による東棟の損傷状況の比較

様であり, (a)~(c)図のelc, kob, bcjでは, 一部で塑性ヒ ンジが発生するものの大規模な被害には至っていない。 それに対して、ohfを入力した場合、(e-1)図の北構面では 全階に渡り多数の塑性ヒンジが発生し、(e-2)図の中構面 でも3階の全柱に塑性ヒンジが生じた。残りの南構面でも 3階の多くの柱に塑性ヒンジが生じており、3階のほとん どの柱に塑性ヒンジが発生するという顕著な被害を受け ることを確認した。ohfを入力した際の東棟3階における 層せん断力Qと層間変形角Rの履歴曲線を図-13に示 す。層間変形角R =-0.8%を超過した後は、変位が負側 にシフトしたまま応答しており,ほとんどの柱に塑性ヒ ンジが発生した影響と推察される。同図にはohf入力時の 履歴包絡線を描いており、応答の小さい例として、kum 入力時の履歴包絡線を重ねて示した。地震動により応答 が著しく異なることが判る。東棟の3階について、各地震 動による最大層間変形角と図-10に示した速度応答ス ペクトルにおける東棟解析モデルの1次固有周期(0.181 秒)時の値との関係を図-14にプロットする。ohfの点が 飛び抜けているものの、スペクトルの応答速度に応じて 最大層間変形角が増大する傾向が見て取れる。今後の課 題として、図の関係等を利用して地震動の特性が応答に 及ぼす影響を評価する手法の検討が必要である。

対象としたRC造校舎は、地震動によっては特に3階で 甚大な被害が発生する場合があることが判った。したが って、耐震補強済みの建物でも大地震時の挙動を検証し て安全性を確保することが求められる。
