報告 鋼板接着補強された実コンクリート床版の損傷評価

西田 孝弘*1, 茅野 茂*2, 橋本 勝文*3, 奥出 信博*4

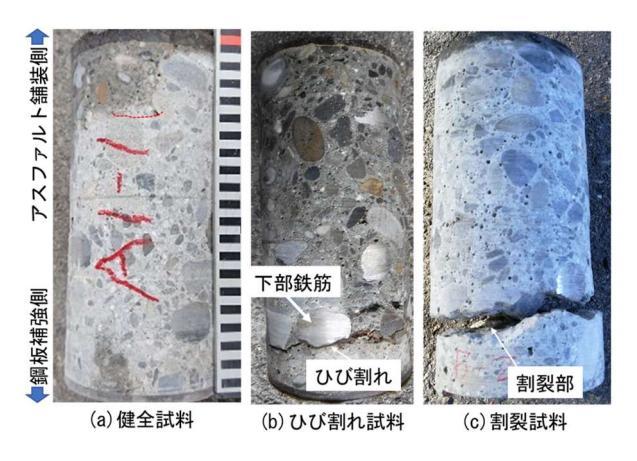
図-6 コア試料の例

図-6 にコア試料の様子を示す。確認できた損傷はコア 試料に対して水平方向に延伸したひび割れ(水平ひび割 れと称す)であり、縦方向のひび割れや圧壊した部分は 確認できなかった。また、得られたコア試料を観察する と、(a)ひび割れのないコア試料(健全試料と称す)、(b)ひ び割れが確認されるが一体となっているコア試料(ひび 割れ試料と称す), (c)ひび割れ部で完全に分離したコア 試料(割裂試料と称す)に大別できた。なお, コア試料 採取中にビットのトルクによりひび割れが生じる場合も 考えられるため、コア試料とコア穴側面のひび割れの有 無の整合性を確認しながら分類した。また、実際には完 全に分離していない場合(ひび割れ試料)でも、ビット のトルクにより分離してしまった可能性もあるが、本研 究では割裂試料として取り扱った。アンカーボルト部を 除く床版から切り出した236本の試料のうち,健全試料, ひび割れ試料および割裂試料の本数および割合は表-1 に示すとおりである。

に延伸していた。また、鋼板接着補強されていない鉄筋 コンクリート床版の場合、床版上側の鉄筋近傍にも水平 ひび割れが確認されているⁿが、鋼板接着補強された今 回の床版では、下側にのみに水平ひび割れが確認され、 その位置は底面から70mm以下に分布していた。ひび割 れは、図-6(b)に示したように、下部鉄筋の下側もしくは 上側に存在しており、ひび割れが大きいものは鉄筋下面 での腐食も確認された。この理由については不明確であ るが、鋼板が引張力を受け持つことで、部材内部の応力 の中立軸が下側に移動したことが、鋼板接着補強されて ない場合の床版との差異と考えられ、今後 FEM 解析等 で検証する予定である。他方、鋼板接着補強されたコン クリート床版は、下部でアンカーボルトにより仮止めさ れており、床版下部でのひび割れの集中が全体に広がっ た場合、アンカーボルトの抜け落ちや鋼板の崩落も懸念 される。しかしながら,背景でも示したように,鋼板が 接着されているため,下部からのコンクリートの状態を 確認することが困難である。したがって,本研究で示し たような水平ひび割れの分布を適切に評価できる非破壊 検査手法あるいはアンカーの健全度評価手法の確立が望 まれる。

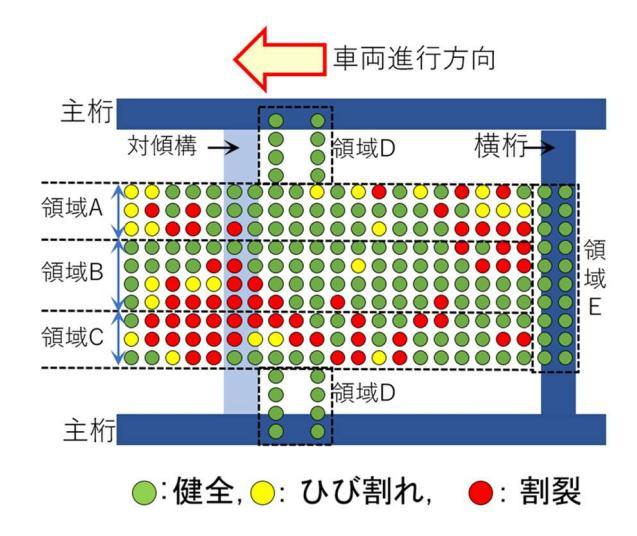
図-7 コア試料の分類に基づく水平ひび割れの分布

図-7 にコア試料の分類に基づく水平ひび割れの分布 を示す。ここで、コア試料を採取した領域を以下に示す 外力や構造上の特徴から、A~E に分けて考察した。すな わち,通行荷重の輪荷重が卓越すると考えられる領域 A, C と中央部の領域 B,路肩下で主桁周辺の領域 D,横桁 が存在する領域 E とした。

図より,ひび割れ試料(黄色)と割裂試料(赤)が存 在する部分はある程度集中して分布しており,水平ひび 割れが存在する領域と存在しない領域に分かれているこ とがうかがえる。特にひび割れや割裂などの割れている 領域は,輪荷重の作用が卓越すると考えられる領域 A, C に比較的多く分布しているように見える。また,路肩 周辺の主桁周辺の領域Dおよび横桁が存在する領域Eに おいては,ひび割れは確認されず,すべて健全試料であ った。領域Dにおいては,路肩付近であるため,特に車 両の通行量が少なかったことが要因として考えられる。 また,主桁が周辺に存在することで,車両通行に伴う変 形が小さかったことも要因として考えられる。領域Eに おいては大型車両の通行も多く,領域A~Cと同様の荷 重条件と考えられるがひび割れは確認されなかった。こ

の原因としては、図-8に示すように横桁が存在すること により主桁が拘束され、車両通行による床版の変形が抑 えられ、水平ひび割れが生じにくくなったことが要因と して推察される。一方で、同様に変形が拘束されると考 えられる対傾構部分ではひび割れが確認された。この理 由については不明確であるが、横桁に対する拘束度合い の違いが、床版の変形に影響を及ぼし、水平ひび割れの 発生進展に影響を与えたことが推察される。

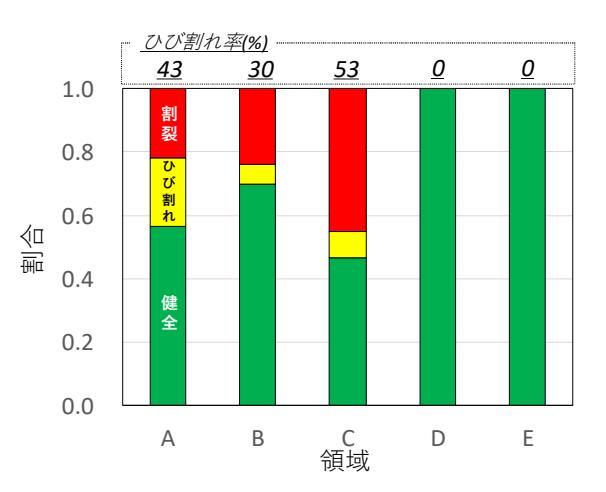
図-9 各領域におけるコア試料の状態割合

図-9に各領域におけるコア試料の分類割合を示す。先 にも述べたように領域 D および E に関しては、すべてが 健全試料であったため、ひび割れ率は 0%であった。領 域 A~Cを比較すると床版横断方向の中央に位置する領 域 B は、領域 A,C と比較して健全試料の割合が高く、ひ び割れ率は 30%であった。一方、領域 A,C を比較すると 領域 C の方が、ひび割れ率が若干高く、半数以上のコア 試料にひび割れもしくは割裂が確認された。

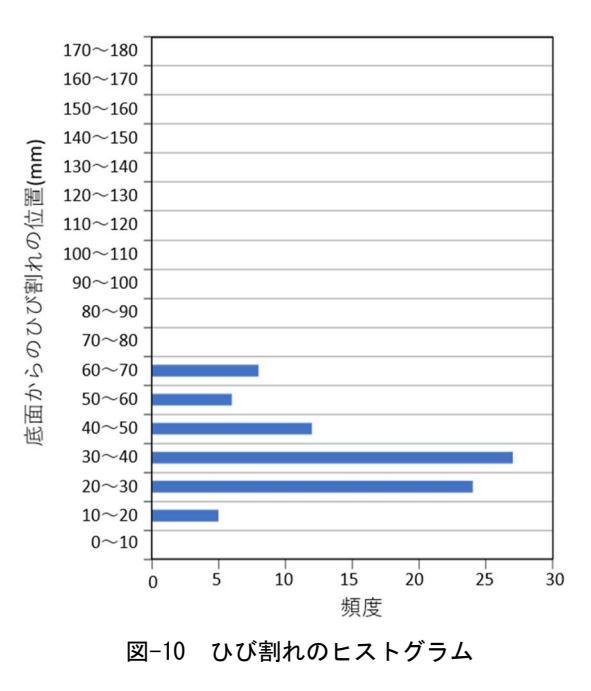
図-10 に底部からのひび割れの位置のヒストグラムを 示す。今回確認されたひび割れは、ほとんどが水平方向

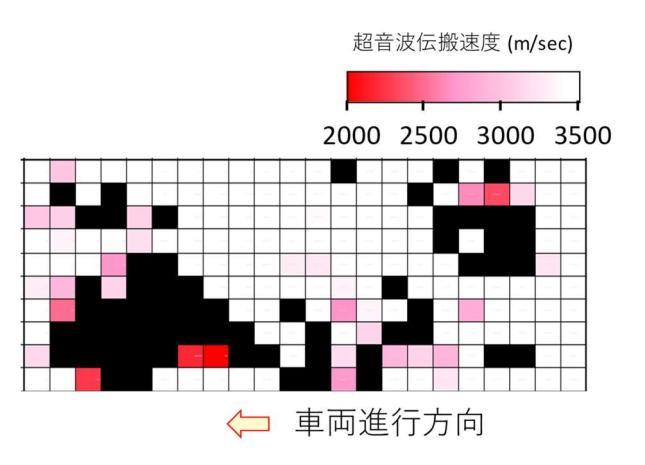
■:割裂試料の部分で超音波伝搬速度が計測できなかった部分 図-11 超音波伝搬速度の分布

図-11 に超音波伝搬速度の分布を示す。これより,比 較的速度の遅いコア試料は■で示す割裂試料の周辺に分 布していることが確認できた。一般に,超音波伝搬速度 は,物質の波の伝搬のしやすさを表し,損傷が進むと速 度は低下する。このことから,床版内で大きな損傷が生 じている部分の周辺では,目視で確認できるひび割れの みならず,微細なひび割れが存在しており,それが周辺 に拡大していくことが推察される。

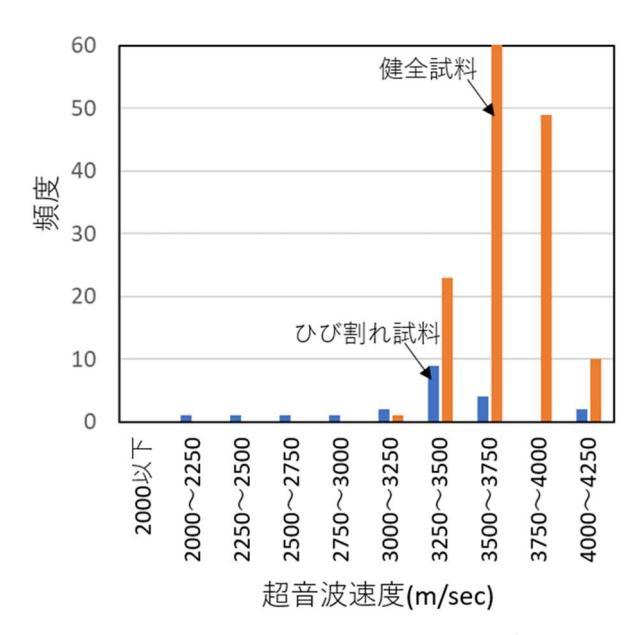
図-12 コア試料の超音波速度のヒストグラム

図-12 にコア試料(健全試料およびひび割れ試料)の 超音波速度のヒストグラムを示す。これより,健全試料 の超音波伝搬速度は 3000 m/sec 以上であり,ほとんどの 試料が 3500~4000 m/sec 程度であった。一方で,ひび割 れ試料に関しては幅広く分布しており,最も低いもので 2090 m/sec,最も高いもので 4435 m/sec であった。これ らの品質の違いは,目視調査のみで評価することは難し く,超音波伝搬速度のように,非破壊試験等で得られる 物理量に基づいて損傷の程度を程度分けすることが肝要 である。

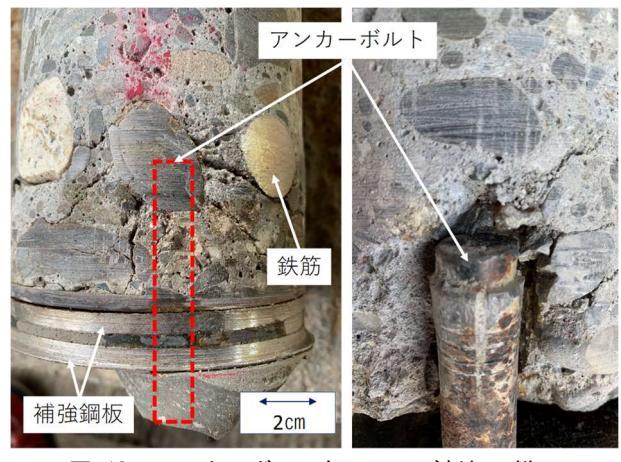
図-13 アンカーボルト部でのひび割れの様子

図-13 にアンカーボルト部で採取したコア試料の一例 を示す。アンカーボルトは鋼板を介してコンクリート内 に挿入されており、コンクリート内部に挿入された長さ は50 mm 程度である。アンカーボルト部では10本のコ アを採取したが、いずれもアンカーボルト先端から放射 状のひび割れが確認された。また、一部のコア試料では、 鋼板接着施工の際にアンカーボルト打ち込み後に注入さ れたエポキシ樹脂がアンカーボルト打ち込み後に注入さ れたエポキシ樹脂がアンカーボルト打ち込み時に できたひび割れど考えられる。図-13 の左側の写真では このひび割れが鉄筋下部に延伸しており、アンカーボル ト打ち込み時に生じた微細なひび割れが供用中の繰り返 し荷重等の影響を受けて下部鉄筋に沿って延伸した可能

性も考えられ、今後詳細な調査が必要と考えている。
