論文 2001 年芸予地震における被災 RC 造学校建物の地震応答解析

要旨:中国地方で発生した 2001 年芸予地震は全体的には被害は少なかったが,大き な被害を受けた建物も数棟存在した。本論文は同じ敷地内にあり,同じ構造形式であ るが,被害程度の異なる建物2棟に対して,推定地震動を用いた地震応答解析を行い, 実際の被害と比較検討し,2棟の耐震性能の違いを確認した。また,建物のコンクリ ート強度が設計値に比べ著しく低い場合に,動的耐震性能に及ぼす影響を検討した。 キーワード:2001 年芸予地震,被災 RC 造建物,地震応答解析,コンクリート強度

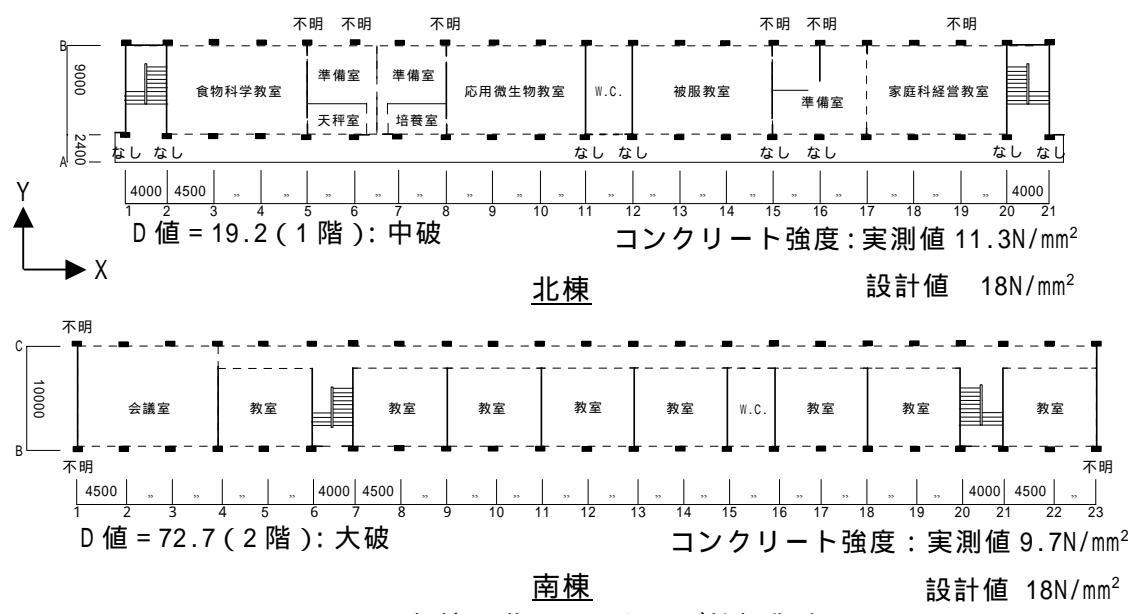
図-3 各棟2階平面図および柱損傷度

図 - 3 に被害の大きかった 2 階平面図を被 災度区分判定による柱の損傷度と併せて示す。 主な被害は両棟とも 1,2 階柱のX方向のせん 断破壊であった。被災度区分判定による損傷 割合 D 値(以下 D 値)は南棟では 2 階で最大 となり,その値は 71.7 で,大破と判定された。 北棟の D 値は最大が 1 階 19.2 で中破判定であ った。南棟と比較すると被害程度が異なる結 果となった。 地震被災後にコンクリートコアを採取し て圧縮試験を行った。コンクリートコアにつ いてはサイズ 100×h200mm のものを各階 それぞれ梁および耐震壁から3本づつ採取し, 各棟24本,合計48本のデータを得た。コン クリート強度の平均値(以下実測値)は,南 棟9.7N/mm²,北棟11.3N/mm²と極めて低い値 を示した。なお解析では実測値とともに,設 計図書に設計基準強度の記載が無かったため に設計当時の一般的な値から推測した値であ る18N/mm²(以下設計値)を用いて比較する。 鉄筋は建物から採取した鉄筋の引張試験結果 に基づき降伏強度を y = 240N/mm²とした。

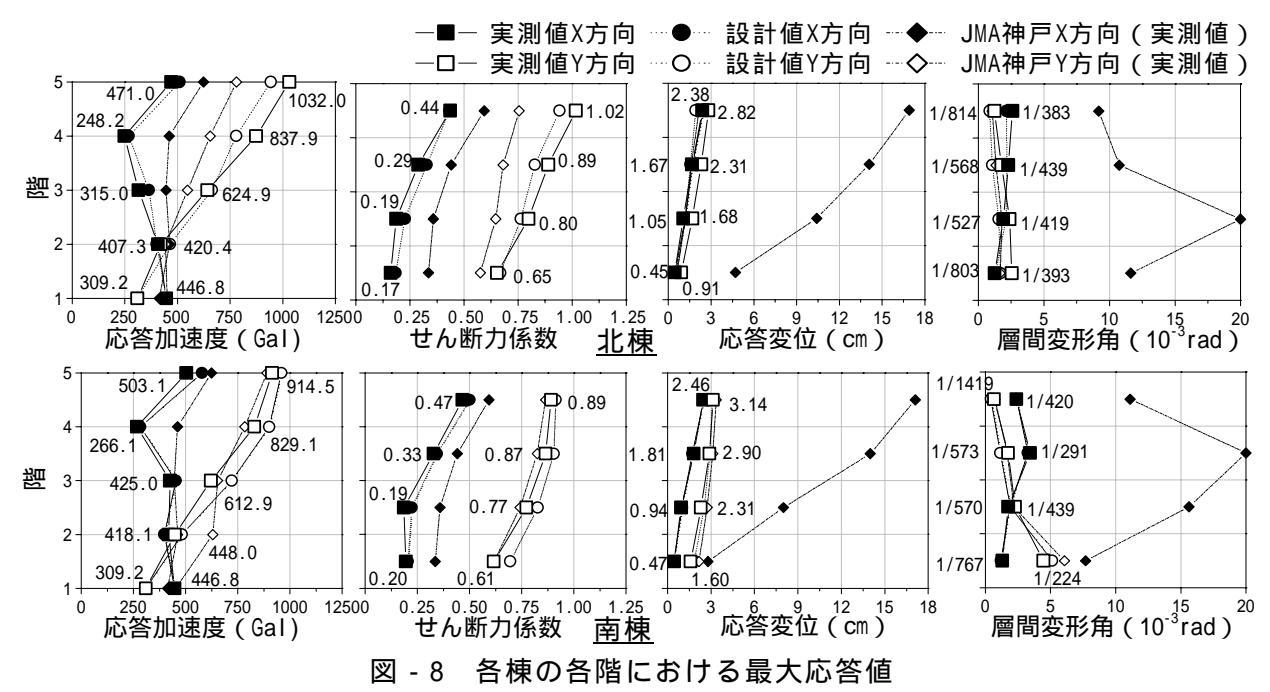
図 - 8 に解析によって得られたコンクリー ト強度が実測値および設計値の場合の最大 応答値を示す。図中の数字は実測値を用いた 場合の値である。また,図中には比較のため, JMA 神戸を入力した場合も示す。図 - 5 に示 す地震波を入力した場合,X 方向では変位は 1 次モードで変形しているのに対し,加速度

は4階で最小値を示しており,2次モードが 卓越していることがわかる。Y方向では加速 度,変位とも1次モードが卓越している。こ れは,図-6に示したように,X方向では2 次固有周期が,Y方向では1次固有周期が地 震波の卓越周期と一致したためであると考 えられる。JMA神戸を入力した場合はX方向 で層間変形角が1/50となった。以上のことよ り長周期成分が卓越する地震動であったな ら,被害が更に大きくなった可能性がある。

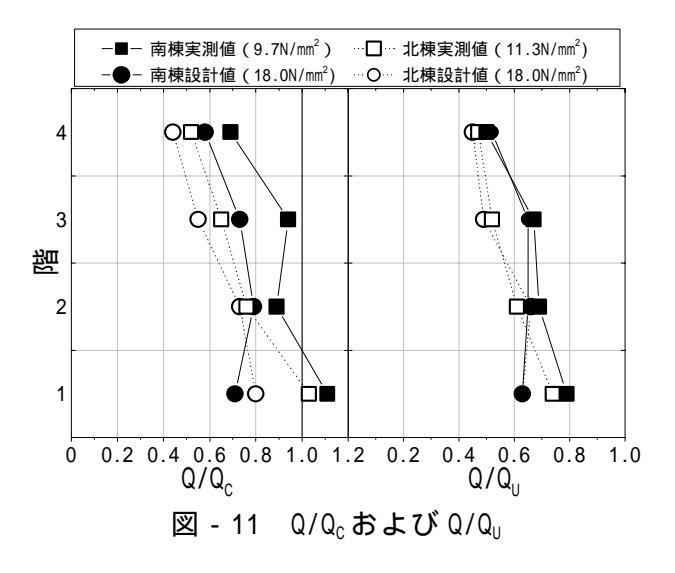
各柱の応答せん断力Qのせん断ひび割れ強 度Q_cに対する比Q/Q_cおよびせん断終局強度 Q_Uに対する比Q/Q_Uを図 - 11 に示す。実測値 の場合,南棟のQ/Q_cは1階で1.0を超え,2, 3 階でも0.9程度と大きい。北棟は1階で1.0 を超えているが,この柱は1本であり,2階 以上も南棟と比較して値は小さい。この傾向 は実被害と一致する。また,南棟1~3 階の Q/Q_Uの値は0.7~0.8であり,北棟と比較する と大きい。設計値の場合,南棟1階でQ/Q_c が0.71,Q/Q_Uが0.63と実測値の場合より大 きく減少している。以上より,極度に低いコ ンクリート強度がせん断ひび割れ,およびせ ん断破壊の発生に影響を及ぼす事を示した。
