論文 Thaumasite の生成によるセメント系補修材の劣化

上田 洋*1・西尾 壮平*2・渡邉 恭崇*3・一條 健吾*4

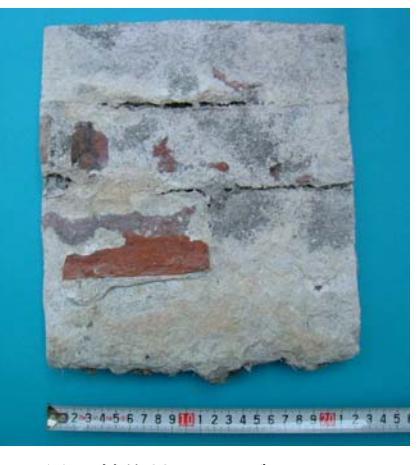
図-1 は、撤去した補修材の一部を切り出したもので ある。補修材とレンガとの接着界面(図-1(a))では、 白色、灰色および橙色を呈する箇所にそれぞれ分けられ る。白色を呈する箇所はレンガと補修材との界面付近に

図-1 撤去した補修材の状況

生成した白色物質であり,多くの部分がこれに該当する。 なお,この白色物質が多量に生成している箇所では補修 材の侵食も目立っていた。

灰色を呈する箇所はセメント系補修材であり,補修材 は硬質であった。橙色を呈する箇所はレンガであるが, これは補修材撤去時にレンガ内部で破断したため,レン ガ表面が補修材側に付着したものである。

補修材とレンガとの界面付近には多くの箇所で白色物 質が認められ,多量に生成している箇所も多く,このよ うな箇所では補修材の侵食も目立っていた。

補修材の切断面(図-1(b))では,補修材内部に白色 を呈する箇所が散見され,これらはレンガとの界面と同 様の白色物質によるものであると考えられる。したがっ て,補修材内部においても,補修材とレンガとの界面よ りは少ないものの白色物質が存在することがいえる。

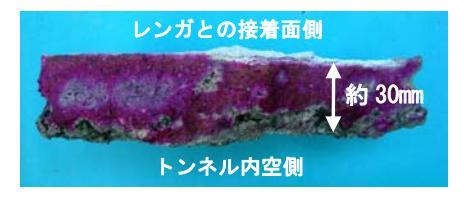
図-2 補修材の中性化の状況

図-2 に、補修材の断面における中性化域の測定状況 を示す。レンガとの接着面側では、中性化はみられなか

った。なお,補修材上方にみられる白色部分は界面付近 に生成した白色物質である。補修材の表面側(トンネル 内空側)では,0~2mm 程度の中性化を生じていた。

補修材内部では,斑点状に中性化を生じている部分が みられる。これらの箇所では空隙が観察されることから, 補修材内部に生じた空隙を通じて二酸化炭素が浸透し, 空隙周辺で中性化を生じたことによると考えられる。

したがって、この補修材の中性化域は表面側の最大 2mm 程度の領域と空隙周辺であり、それ以外の箇所では 中性化は生じていないといえる。

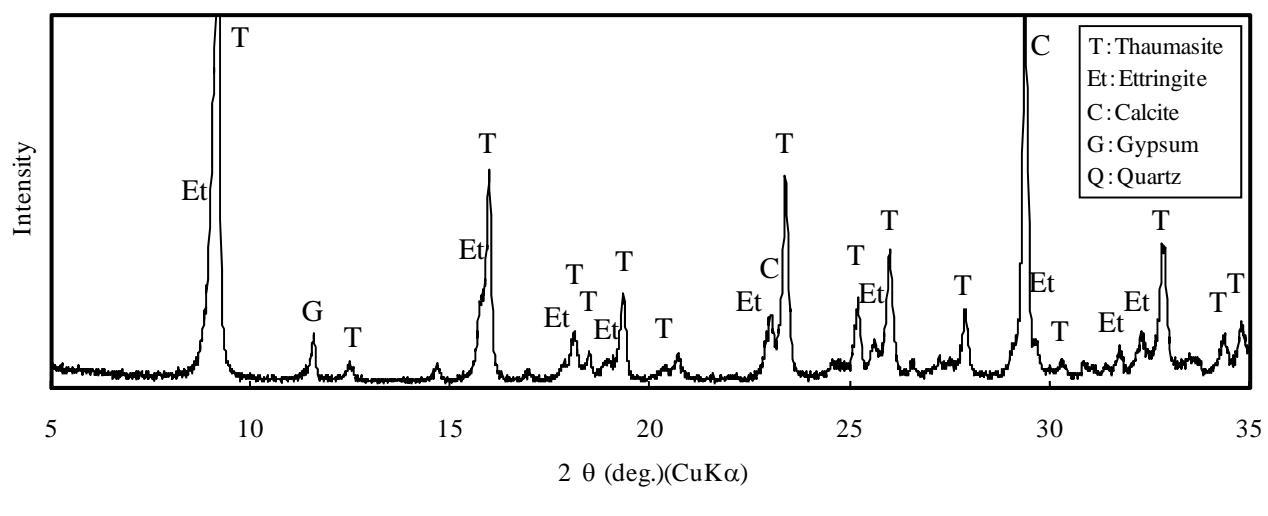
図-3 白色物質の粉末 X線回折パターン

図-3に、白色物質の XRD 分析結果を示す。おもな回 折ピークは Thaumasite, Ettringite, Calcite, Gypsum, Quartz である。これらの化合物の中で, Quartz は骨材に 由来すると考えられることからここでは検討の対象外と する。他の化合物の中で回折強度の高いピークは、 Thaumasite と Calcite であり,次いで Ettringite である。 その一方で,Gypsum の回折強度は非常に低い。この結 果から,白色物質には Thaumasite, Calcite および Ettringite が存在することが示唆される。Gypsum の存在はわずか であると推測されるが,Thaumasite, Ettringite,Gypsum はいずれも硫酸塩鉱物であることから,白色物質の生成 には硫酸イオンが影響していると推定される。

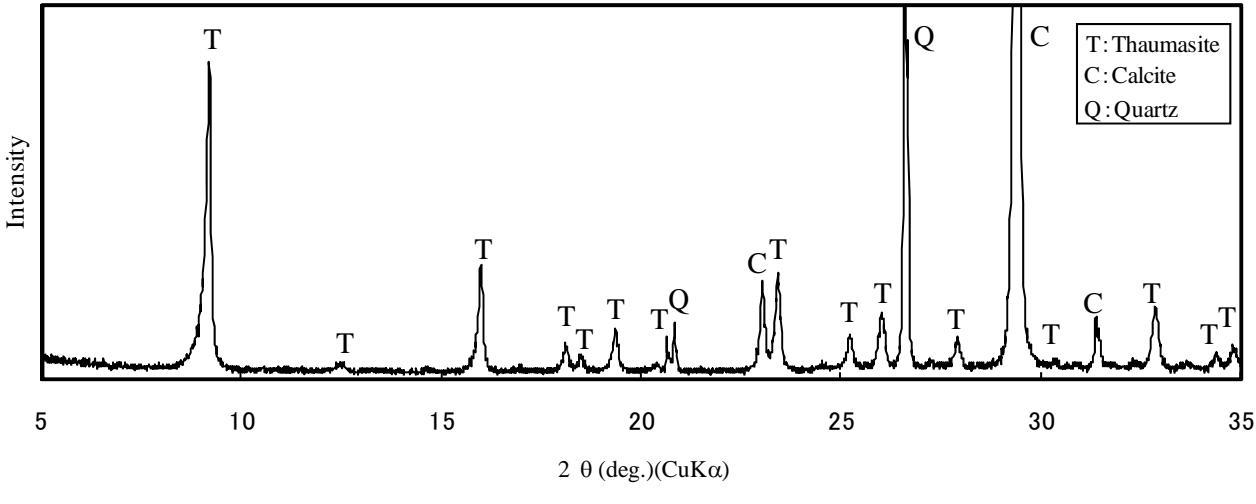
図-4 白色物質の粉末 X 線回折パターン(Na₂CO₃溶液処理後)

図-4に、白色物質を Na_2CO_3 溶液で処理した後の試料 について XRD 分析を行った結果を示す。Ettringite の回 折ピークが全て消失したのに対し、Thaumasite の回折ピ ークは残っていることが確認できる。

以上の結果、この白色物質には Thaumasite が含まれて いるものと判断した。

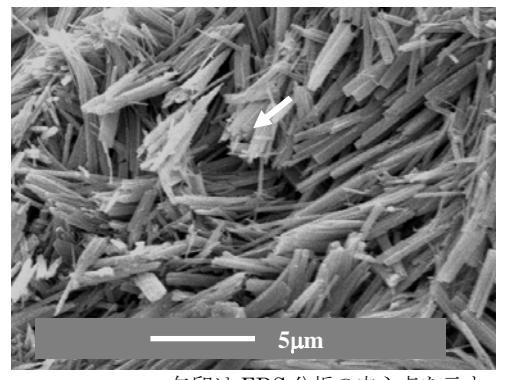
矢印は EDS 分析の中心点を示す 図-5 採取した白色物質の SEM 写真

図-5 は,補修材とレンガとの界面付近に生成した自 色物質を採取したものの SEM 写真を示したもので,針 状結晶が生成していることがわかる。Thaumasite は, Ettringite と同様に針状結晶が観察されることから^{2),3),4),9)}, XRD 分析の結果も踏まえると,この針状結晶は Thaumasite もしくは Ettringite であると推定される。

Ettringite がほとんど含まれていないことを踏まえると, 図-5 にみられる針状結晶は主に Thaumasite からなるといえる。

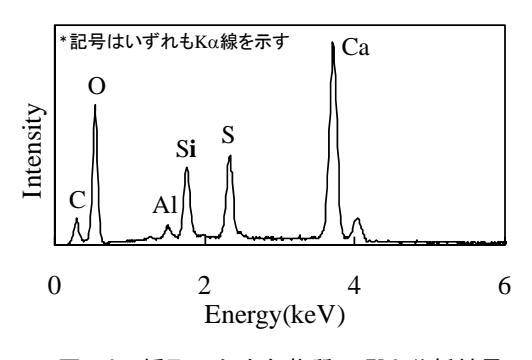
図-6 採取した白色物質の EDS 分析結果

SEM で観察した箇所の周辺を EDS で分析した結果は 図-6 に示すとおりで、O, Si, S, Ca のピーク(いずれ も K α 線を示す。以下同じ)が認められるほか、C, Al の小さいピークも存在する。ここでは主に C, O を除く 元素について考察すると、主要な構成元素は Si,S,Ca であ り、これは Thaumasite の EDS 分析結果 ^{3),4),10)} と一致す る。また、Al のピークがほとんどみられないことから、 Ettringite はほとんど含まれていないものと判断される。 Thaumasite は Ettringite との固溶体も形成するが⁸⁾、

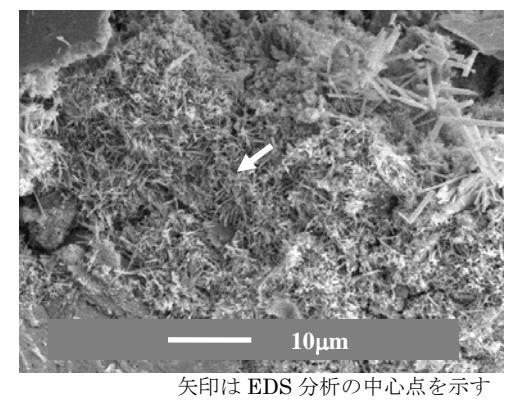
図-7 補修材破断面における白色物質の SEM 写真

図-7に補修材の破断面にみられる白色物質のSEM写 真を示す。補修材の内部においても針状結晶が多く生成 していることがわかる。針状結晶の周辺を EDS で分析し た結果は図-8に示すとおりで, C,O 以外では Al, Si, S, Ca のピークが認められる。その形態が針状結晶であるこ と, Si, S, Ca のピークが認められることから,補修材 内部においても Thaumasite が生成しているものと考えら れる。なお,この部分では Al もそれなりの強度を有して いることから,白色物質には Ettringite も含まれていると 考えられる。

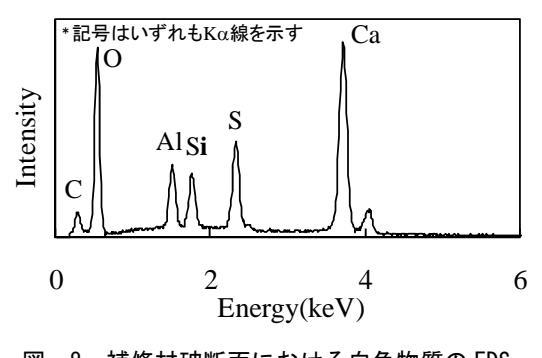
図-8 補修材破断面における白色物質の EDS 分析結果

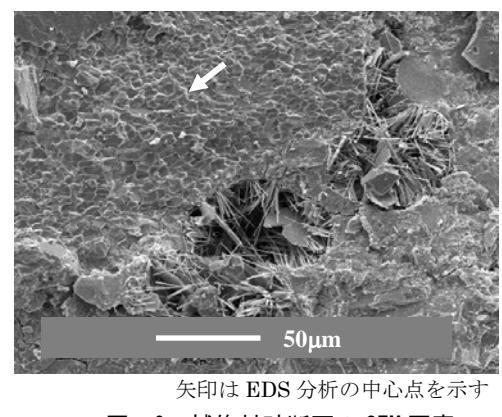
図-9 補修材破断面の SEM 写真

図-9に、図-7とは異なる箇所における補修材破断面 の SEM 写真を示す。写真中央の空隙付近に針状結晶お よび六角板状の結晶が観察されるほか、写真の左上部に は菱面体結晶の集合体が観察される。EDS による分析結 果も考慮すると,針状結晶は Thaumasite および Ettringite, 六角板状の結晶は Ca(OH)₂(水酸化カルシウム)である と推定される。

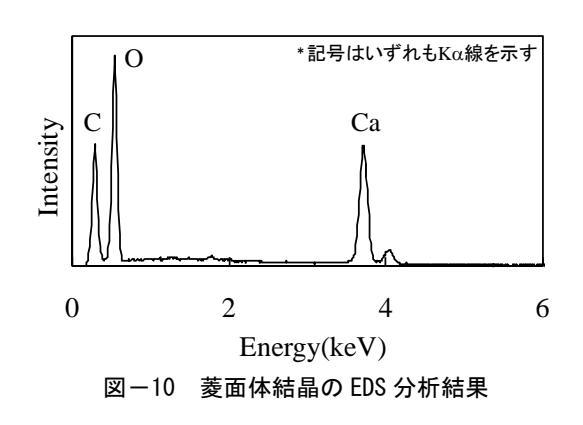
図-10は、図-9のSEM写真において中央から左上 付近にかけてみられる菱面体結晶の集合体(図中の矢印 付近)についてEDSで分析した結果であり、C,Oの他に 目立つピークはCaのみである。この物質は菱面体結晶 であること、試料をXRDで分析するとCalciteが検出さ れることを考慮すると、Calciteであると推定される。こ のCalciteは図-9に示した箇所以外にも斑点状に存在し、 その近傍にCa(OH)2が残存していること、測定箇所周辺 はフェノールフタレイン溶液で赤紫色に呈色することを 踏まえると、補修材の中性化によって生成したものでは なく、骨材もしくは混和材によるものと推定される。
