報告 供用中の鋼板接着補強 RC 床版における弾性波による内部損傷の非 破壊調査

一色 智彦*1·鈴木 真*2·藤原 理絵*3·鎌田 敏郎*4

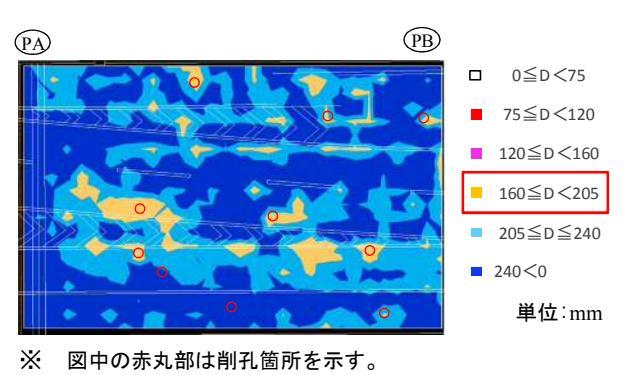
図-10 欠陥深さのコンター図(第一径間)

第一径間における測定の結果,受信波のスペクトル に上段鉄筋位置に対応したピークが認められる箇所はな かったが,下段鉄筋位置に相当するピークが出現したも のは,全600箇所のうち88箇所(14.7%)であった。 各測定点における受信波スペクトルのピーク周波数から 算出した欠陥深さの分布状況を図-10に示す。図-10 中の160≦D<205のエリアが,下段鉄筋位置における 水平ひび割れに相当する。

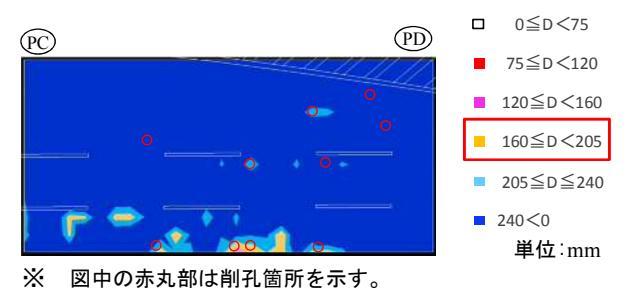
図-11 欠陥深さのコンター図(第二径間)

一方,第二径間は第一径間と同様に,上段鉄筋位置 に相当するスペクトルピークが認められる箇所はなかっ たが,下段鉄筋位置で,それが確認できた箇所は,全 336箇所のうち13箇所(3.9%)であった。欠陥深さの

コンター図を図-11 に示す。図-11 中の 160≦D<205 のエリアが、上記の対象領域となる。

第一径間では、欠陥箇所が全面的に分散していたが、 第二径間では、走行車線側に集中する結果となった。こ れに対して、衝撃弾性波法による調査結果から欠陥があ ると想定された範囲において、第一径間では6箇所、第 二径間では3箇所の削孔調査を行い、実際に水平ひび割

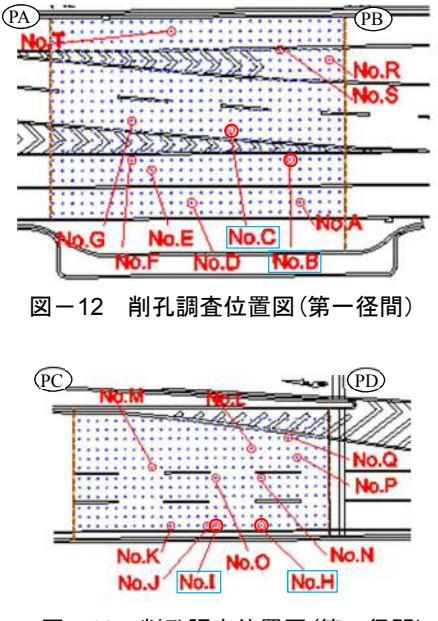
図-13 削孔調査位置図(第二径間)

れが発生していることを確認した。また、衝撃弾性波法 による調査において、ひび割れが発生していないと判定 された範囲に対しても,第一径間において3箇所,第二 径間において3箇所の削孔調査を行い,ひび割れが発生 していないことを確認した。なお、削孔調査位置を図-12 および図-13 に示す。調査結果の一例として、水平 ひび割れが認められた測定点 No.B, No.C (第一径間) および測定点 No.H, No.I (第二径間)における受信波 のスペクトルを図-14~図-17(図中の赤色矢印に併記 されている数値は、水平ひび割れの推定深さを示してい る。)に,また,削孔調査結果の一例 (No.B) を図-18 に 示す。なお、コンクリートの弾性波伝播速度は、第一径 間において 3200m/s, 第二径間において 3500m/s であっ た。さらに、上記の測定箇所における衝撃弾性波法によ る水平ひび割れの深さの推定結果を、削孔調査により実 測したひび割れ深さと対応させて表-2に示す。

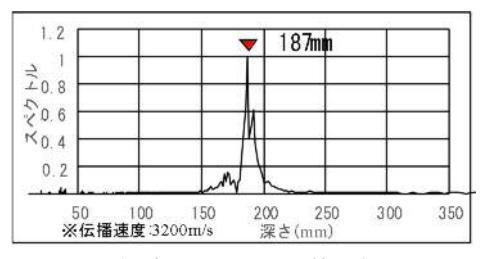
図-14 受信波スペクトル(第一径間(No.B))

⊐7 No.	実測した水平ひび	衝撃弾性波法によ	差
		割れ深さ(mm)	る調査結果(mm)	(mm)
		a	b	b-a
1	В	180	187	7
2	С	165	173	8
3	H	180	168	-12
4	Ι	170	167	-3

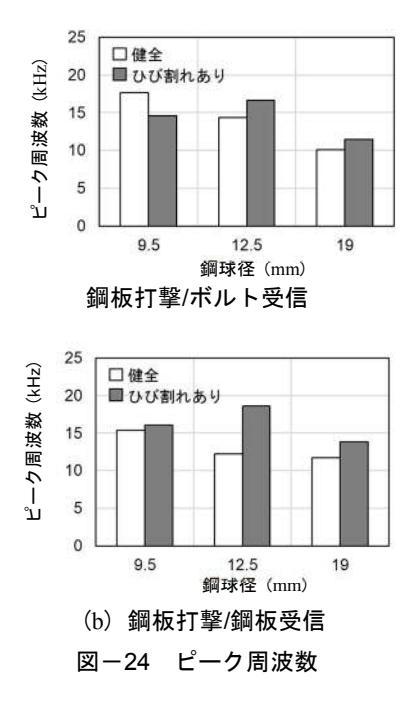
いる状況で行った。本調査を行った各径間の走行車線側 は、第一径間では比較的健全であり、第二径間には損傷 が多いと推定されていた。そのため、本研究では、第一 径間に対しては健全箇所を、一方、第二径間に対しては、 損傷想定箇所を対象とすることとした。これに従って、 健全箇所から3箇所、損傷想定箇所から2箇所(調査箇 所は図-8 および図-9 中の赤丸部に位置する)につい て測定を行った結果を図-24に示す。各測定において20 回の打撃を行ったが、データにばらつきがあったため、 相互相関により10回分のデータを抽出し、それぞれ全 健全箇所60回分および全損傷想定箇所20回分の平均値 を算出した。 図-24 からわかるように、鋼球径を変化させても、健 全箇所と比較して、水平ひび割れがある場合ではピーク 周波数が大きくなる傾向を示した。特に、 φ12.5mmの鋼 球での結果においてその傾向が顕著であり、これは、こ の直径の鋼球により入力される弾性波の波長が床版下面 と水平ひび割れとの間で発生する多重反射を励起するの に適した条件であるためと考えられる。
