[122] 既存れんが壁付鉄筋コンクリート造骨組の水平耐力実験

正会員 ○坂 口 昇 (清水建設研究所)

藤 崎 忠 志 (清水建設研究所)

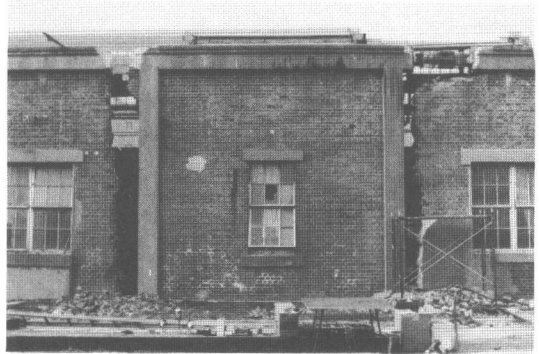
写真1 Aタイプ Pmax = 46.5 ton

Aタイプ：鉄筋コンクリート骨組 + 窓開口を有するれんが壁

Aタイプでは、ほぼ直線的な荷重-変形関係をなし、最大耐力時 $P_{max} = 46.5$ ton, $R \approx 1/1000$ rad. で、開口隅部から斜方向にせん断されつが音をたてて発生し、荷重が低下しはじめる。一度除荷した後、再び加力しても、 $P \approx 42$ ton で荷重は横ばいとなり、柱・はり接合部パネルゾーンにせん断されつが生じた。その後 $R \approx 1/260$ で図4に示すように、開口隅部から上に鉛直のきれつが発生すると同時にはりとれんが壁の間の目地にもきれつが生じたため、れんが壁は3つの部分に分離した。なお、れんが壁のきれつはほぼ目地に沿って発生している。

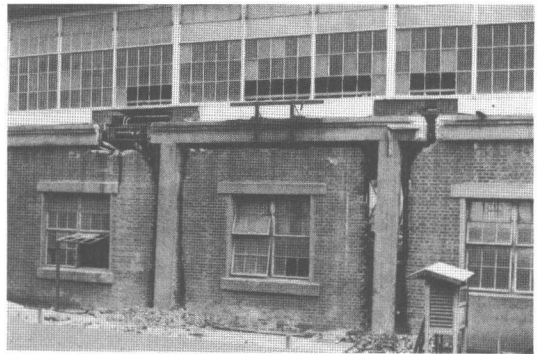
写真2 Bタイプ P = 20.0 ton

Bタイプ：鉄筋コンクリート骨組のみ

Bタイプの荷重-変形曲線は初めから丸味を持ち、 $P \approx 15$ ton, $R \approx 1/250$ から勾配が緩くなる。 $R \approx 1/100$ rad. でほぼ最大耐力 $P_{max} = 22$ ton に達し、その後 $P \approx 1/60$ rad. に至っても耐力低下はみられなかった。Bタイプのきれつは、仕上げモルタルの上からの観察であり、実験前から一部きれつが存在していたため、実験によって新たに発生したきれつの判別が困難であった。はっきり識別されたものについて図4に示した。 $P = 17 \sim 18$ ton であり、 $P = 20$ ton で柱に、それぞれ曲げきれつが発生した。なお、せん断きれつは見られなかった。
