論文 セン断補強鉄筋の配置形状を変えた壁状部材の交番載荷実験

渡部 太一郎*1・藤原 寅士良*2・津吉 毅*3・石橋 忠良*4

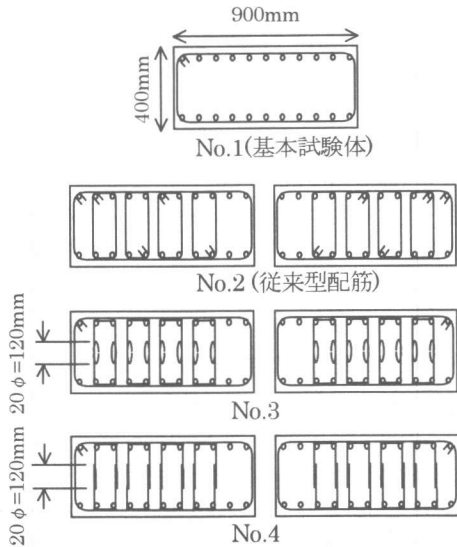
図-2 試験体断面寸法

図-1に試験体形状を、図-2に各試験体の断面寸法を、表-1に各試験体のせん断補強鉄筋の配筋状況をそれぞれ示す。試験体は、実験装置の制約上可能な最大幅900mmの壁状部材としており、その軸方向鉄筋は壁部材と同幅を有するフーチングに定着されている。今回は、帯鉄筋の配筋方法に着目しているため、軸方向鉄筋等、帯鉄筋以外の配筋は全ての試験体で一定とした。

No.1試験体は、中間帯鉄筋を配置していない基準試験体であり、先端に135°フックを有する閉合型の帯鉄筋を1組配置している。No.2試験体は、これに加え、従来から鉄道構造物で用いられている閉合型の加工形状を有する中間帯鉄筋を断面内に4組配置したものである。No.3、4試験体は、No.2試験体とせん断補強鉄筋量を同じにして、中間帯鉄筋の配筋方法のみを変えたものである。これらは、2組のコの字型の中間帯鉄筋を部材内部で長さ20φ(φ：帯鉄筋径)の重ね継手としたもので、No.3試験体は中間帯鉄筋の先端に半円形フックを有するもの、No.4試験体はフックの無いものである。なお、帯鉄筋は、全ての試験体で、フーチング天端から50mmの位置から100mmピッチで壁部材上部まで配置しており、No.2~4試験体では、中間帯鉄筋を

図-2の左右の断面図に示すような千鳥配置としている。また、変形性能に影響を与える耐力比 (V_y/V_{mu} 、 V_y : 部材のせん断耐力、 V_{mu} : 部材が曲げ耐力に達する時の部材各断面のせん断力) は、試験体 No.1 が 1.2、試験体 No.2~4 は兵庫県南部地震以降の標準的な値として 2.0 としている。鉄筋には SD345 を使用しており、コンクリートの目標強度は 30N/mm^2 とした。

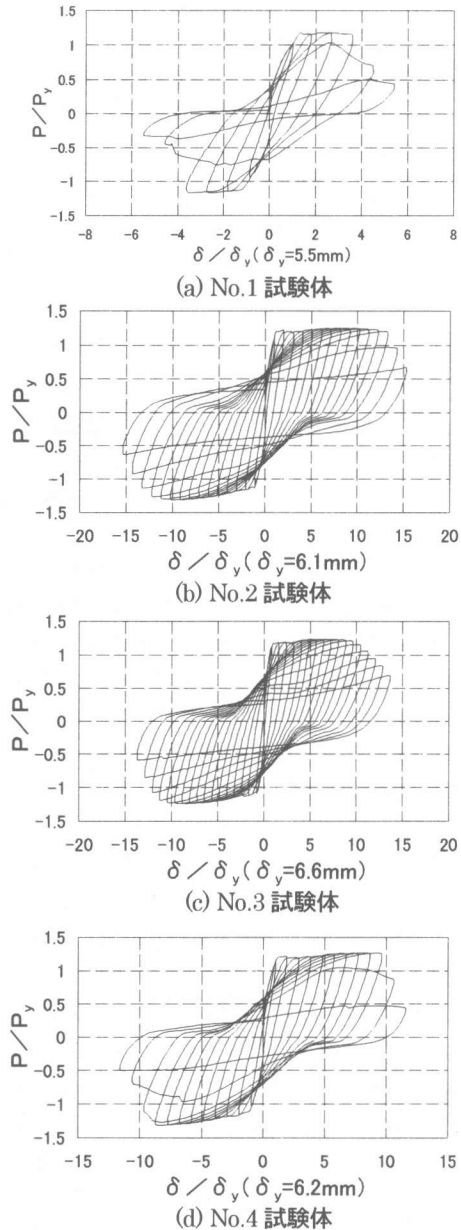
図-3 荷重-変位関係

図-3に各試験体の荷重-変位関係を、図-4に各試験体の荷重-変位包絡線を比較したものを示す。これらの図の横軸は、各試験体の柱頭部荷重点水平変位を降伏変位の計算値³⁾で除したものを、縦軸は水平荷重を各試験体の降伏荷重の計算値で除して無

次元化したものを表している。なお、降伏荷重と降伏変位の計算値は、材料試験から求めた鉄筋の降伏強度・ひずみおよびコンクリートの圧縮強度を用いて算定した。

No.1 試験体は、閉合型の帯鉄筋1組のみで中間帯鉄筋を配置していない基準試験体であるが、せん断補強鉄筋量が少ないために、部材の曲げ降伏後にせん断破壊し、そのため急激に耐力を失っている。

これに対し、No.2 試験体は、帯鉄筋1組に加えて、従来の配筋方法である閉合型の中間帯鉄筋を4組配置したもので、大きな変形性能を有している。

No.3 試験体は、No.2 試験体の中間帯鉄筋を2組の鉄筋による部材内部での 20ϕ (ϕ : 中間帯鉄筋径)のフック付き重ね継手としたもので、No.2 試験体と比べて、少し変形性能が劣る結果となっているが、中間帯鉄筋を内部コンクリートに定着しているために、実験の終局状態になっても、中間帯鉄筋があまり抜け出すこともなく、包絡線を見ても、その耐力の低下度合いは非常に緩やかである。破壊形態は、No.2 試験体と同様の曲げ破壊型であり、良好な変形性能を有していると思われる。

No.4 試験体は、No.3 試験体の中間帯鉄筋のフックを無くしたもので、実験途中まではNo.2、3 試験体と同等の耐力を有しているが、 $10\delta_y$ 程度で、中間帯鉄筋が内部コンクリートから抜け出すことによりせん断破壊へと移行しており、その耐力の低下度合いもNo.1 試験体と同様、急激なものとなっている。

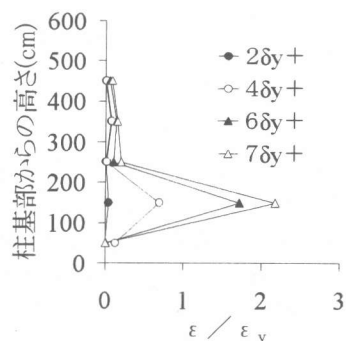
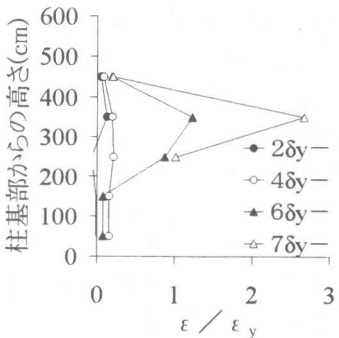
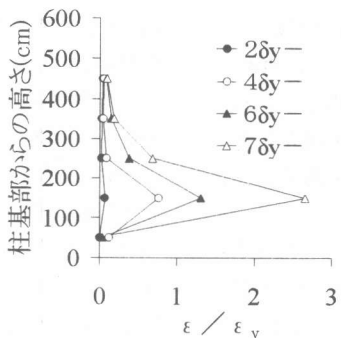
図-7 帯鉄筋・中間帯鉄筋ひずみ (No.3 試験体)

No.3 試験体のひずみ分布も、No.2 試験体と同様の傾向が見られ、柱基部から 150mm の位置における中間帯鉄筋のひずみが大きい。また、各サイクルの押し側・引き側載荷において、中間帯鉄筋 a、b (a : 載荷装置側、b : 載荷装置反対側) が応力 (ひずみ) を負担する割合に変化が見られ、断面内で載荷方向によってせん断応力の影響を大きく受けると予想される側の中間帯鉄筋に大きなひずみが生じている。すなわち、例えば押し側の載荷では、柱基部付近では、載荷装置と反対側に位置する中間帯鉄筋 b が a に比べて、大きい応力を負担する。

図-6~8には、No.2~4 試験体の帯鉄筋および中間帯鉄筋のひずみ分布を示す。
