論文 鉄筋が腐食した RC 梁の疲労性状

要旨：RC 梁部材において、鉄筋が腐食した場合の曲げ疲労性能を定量的に評価することを目的とし、約 13 年間の暴露で鉄筋を腐食させた RC 梁部材を用いて、曲げ疲労試験を行った。

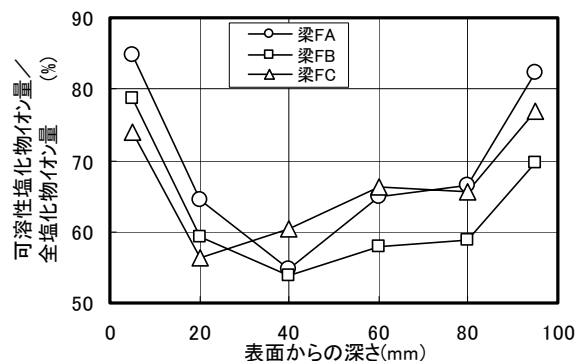
図 - 5 表面からの深さと全塩化物イオン量に対する可溶性塩化物イオン量の割合

深さ方向の全塩化物イオン量に対する可溶性塩化物イオン量の割合を図 - 5 に示す。表面と裏面の表層部分では、可溶性塩化物イオン量の割合が 70%程度と高く、中性化領域の塩化物イオンが影響を受けるとされる既往の研究結果⁵⁾と同様の傾向が伺える。

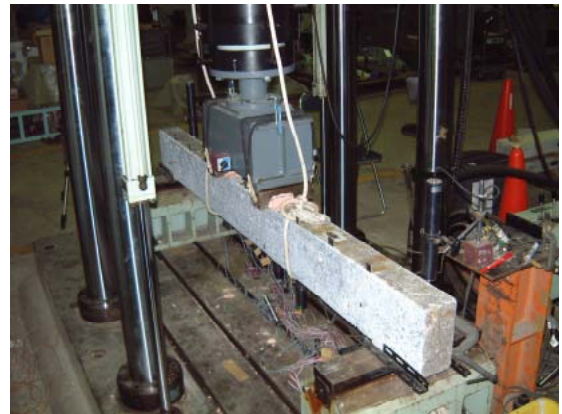
写真 - 3 RC 梁試験状況

RC 梁試験の試験状況を写真 - 3 に示す。

RC 梁は、かぶりコンクリートに大きな変状も認められず、3 体とも引張鉄筋の疲労破断により破壊に至った。RC 梁試験および鉄筋試験における鉄筋破断までの繰り返し回数は、各々表 - 5 に示すとおりである。

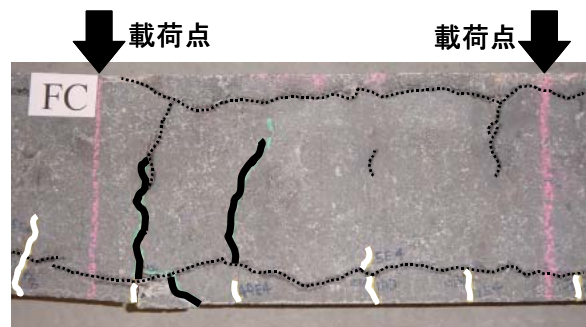
写真 - 4 疲労試験後のひび割れ状況

試験後の RC 梁のひび割れ状況の例(梁 FC)を写真 - 4 に示す。点線は、腐食に伴うひび割れ、白線は、繰り返し载荷によるひび割れ、黒線は、疲労破壊時に確認できたひび割れである。これより、ひび割れは等曲げモーメント区間に集中し、せん断スパンにほとんど発生していないこと、および引張鉄筋を境に不連続なひび割れが見られ、健全な RC 梁部材とは、異なる点が観察される。

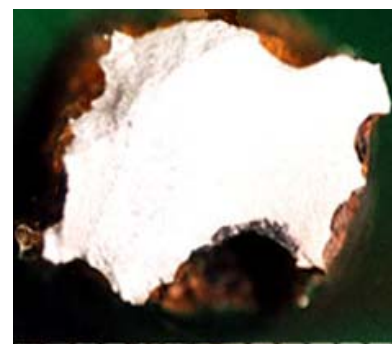
写真 - 5 疲労破断位置における
鉄筋断面形状(鉄筋 A)

一方、鉄筋の見かけの疲労強度残存率は、質量減少率の増加に伴い、減少する傾向は見られるものの、RC 梁の疲労強度と比較するとばらつきが大きい。写真 - 5 に疲労破断位置における鉄筋の断面形状の例(鉄筋 A)を示す。この

ように、著しい孔食を有する断面で疲労破断していることが確認できる。

孔食を有する場合の鉄筋の疲労強度に関して、羽瀨ら⁸⁾および守分ら⁹⁾は、孔食部で応力集中を生じ、疲労強度が明らかに低下することを示している。これより、鉄筋試験では、孔食による応力集中の影響を顕著に受けたと考えられる。一方、RC 梁では、孔食位置で疲労破壊したにも関わらず、鉄筋よりも疲労強度の低下が小さい。これは、RC 梁ではコンクリートが引張応力を受け持つこと、付着が均一でないこと、および鉄筋が複数あることなどにより、鉄筋単体の場合よりも疲労に対して安全側となりうることを示唆する。しかし、より安全側に RC 梁の疲労強度の評価を行うには、鉄筋の疲労強度で評価するのが望ましいと思われる。
