論文 軸方向鉄筋の内側にせん断補強鉄筋を配置した RC 柱の交番載荷実験

要旨：本報告は、軸方向鉄筋の内側にせん断補強鉄筋を配置した供試体にて正負交番載荷実験を行った結果をまとめたものである。軸方向鉄筋の内側のせん断補強鉄筋の径、間隔等を変化させて実験を行い、損傷状況・変形性能に及ぼす影響について検討した。その結果、一定量以上のせん断補強鉄筋を配置した場合において、軸方向鉄筋よりも内側のコンクリートが大変形領域においても破壊されず、変形性能が向上する結果が得られた。

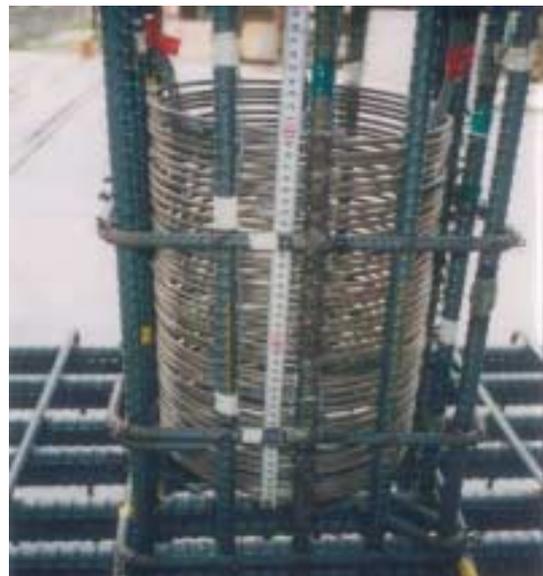
写真-1 内巻帯鉄筋配筋状況

供試体の諸元を表-1に示す。また, 供試体の概要図を写真-1, 図-1に示す。なお, 表-1中における内巻帯鉄筋の鉄筋比は, 以下の式により算出し

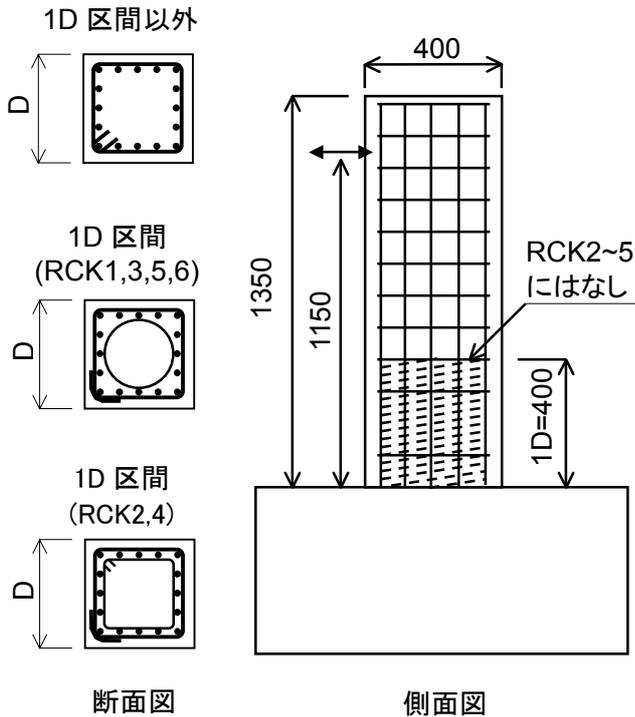
図-1 供試体概要図

供試体は、フーチングを有する片持ち形式の柱部材とし、柱断面は実 RC ラーメン高架橋柱断面の約 1/2 スケールとした 400mm×400mm の正方形断面とした。軸方向鉄筋は、実 RC ラーメン高架橋柱における軸方向鉄筋比と同程度となるよう設定した。内巻帯鉄筋は、図-1 に示すように、円形スパイラル状に加工した鉄筋を使用し、RC 部材降伏後に一般に塑性ヒンジが発生すると言われている柱基部から柱断面高さ D までの区間(以下、1D 区間という)に配置した。また、RCK-2、RCK-4 供試体については矩形の内巻帯鉄筋を使用して、形状の違いが損傷状況・変形性能に与える影響を比較するために設定した。外巻帯鉄筋は、内巻帯鉄筋を配置している 1D 区間とそれ以外の区間(以下、一般区間という)で配置量を変化させている。1D 区間においては、耐力比(せん断耐力 V_y / 曲げ耐力に達する時のせん断力 V_{mu})が 1.0 未満となる外巻帯鉄筋量とし、それ以外の区間では耐力比を 1.0 以上とすることを基本とした。外巻帯鉄筋の定着は、一般区間では鋭角フックによりコアコンクリート内に定着したが、1D 区間では軸方向鉄筋の内側に帯鉄筋が

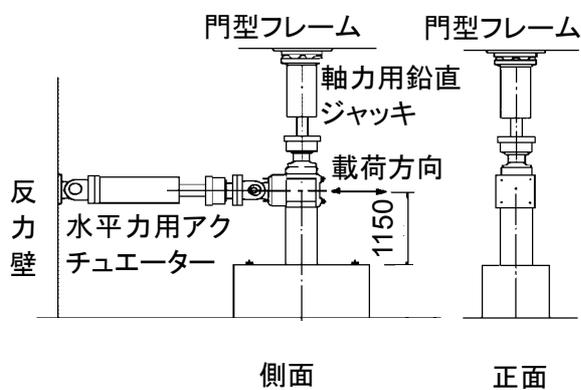
図-2 実験装置概要図

載荷装置の概要を図-2 に示す。

せん断スパン a は 1150mm としている。水平力はアクチュエーターにより柱頭部付近に載荷し、軸方向圧縮応力度は鉛直ジャッキにより柱頭部に与えた。

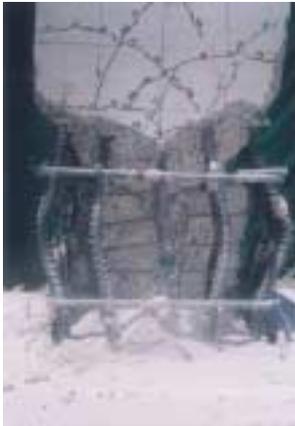
写真-2 RCK-1
載荷終了

円形スパイラル状の内巻帯鉄筋比を 0.29%とした RCK-1 は、フーチングから高さ約 100mm 付近に水

平ひび割れが断面を貫通して発生しており、さらにフーチングから高さ約 100mm 付近にかけて、コアコンクリートの載荷面側にクサビ状の欠損が発生した。また、それよりも上部のコアコンクリートに、フーチングから高さ 1D の位置を基点として柱基部へ向かう斜めひび割れが交差して発生した。

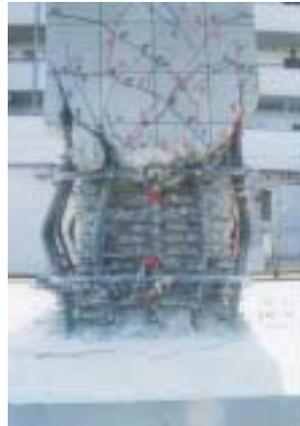
写真-3 RCK-2
載荷終了

矩形の内巻帯鉄筋比を 0.59%とした RCK-2 は、RCK-1 同様フーチングから高さ約 100mm 付近に水平のひび割れが断面を貫通して発生し、さらにフーチングから高さ約 100mm 付近にかけて、コアコンクリートの載荷面側にクサビ状の欠損が発生した。また、それよりも上部のコアコンクリートに、フーチングから高さ 1D の位置を基点として柱基部へ向かう斜めひび割れが交差して発生した。

RCK-2 と RCK-4 については内巻帯鉄筋を矩形とし、RCK-3 と RCK-5 については内巻帯鉄筋を円形のスパイラル鉄筋としている。内巻帯鉄筋比は、RCK-2 と RCK-3 が 0.59%、RCK-4 と RCK-5 が 1.41% となっている。RCK-2 と RCK-3 については、内巻帯鉄筋を矩形で配置した RCK-2 についてはフーチングから高さ約 100mm 付近までコアコンクリートにクサビ状の欠損を生じたほか、その上部のコアコンクリートにも斜めひび割れが発生していたが、内巻帯鉄筋を円形スパイラル状に配置した RCK-3 については、コアコンクリートにクサビ状の欠損が生じていたが、それより上部のコアコンクリートに斜めひび割れが発生してはいなかった。

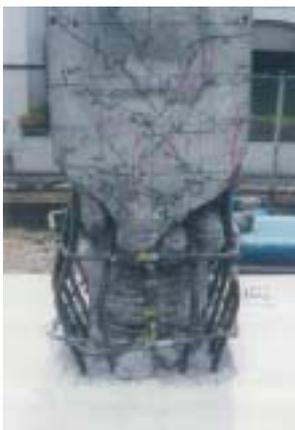
写真-4 RCK-3
載荷終了

円形スパイラル状の内巻帯鉄筋比を 0.59%とした RCK-3 については、フーチングから高さ約 100mm 付近に水平のひび割れが断面を貫通して発生し、さらにフーチングから高さ約 100mm 付近にかけて、コアコンクリートの載荷面側にクサビ状の欠損が発生したが、それより上部のコアコンクリートには斜めひび割れは発生していなかった。

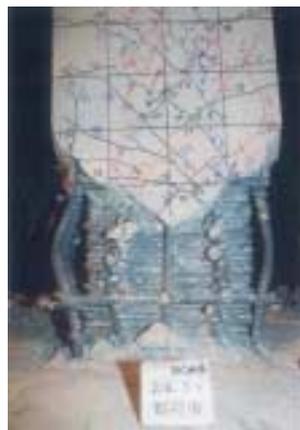
写真-5 RCK-4
載荷終了

矩形の内巻帯鉄筋比 1.41%とした RCK-4 は、RCK-3 と同様にフーチングから高さ約 100mm 付近にかけて、コアコンクリートの載荷面側にクサビ状の欠損が発生したが、それより上部のコアコンクリートには斜めひび割れは発生していなかった。

RCK-4 と RCK-5 については、RCK-5 は前述の通りコアコンクリートの欠損が生じていない状態であったが、RCK-4 についてはコアコンクリートが欠損した状態となっていた。

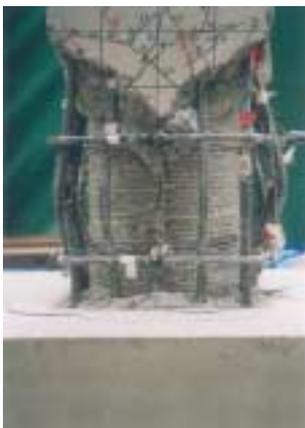
写真-6 RCK-5
載荷終了

円形スパイラル状の内巻帯鉄筋比を 1.41%とした RCK-5 については、フーチングから高さ約 100mm 付近に水平のひび割れが断面を貫通して発生していたが、断面の欠損は見られなかった。

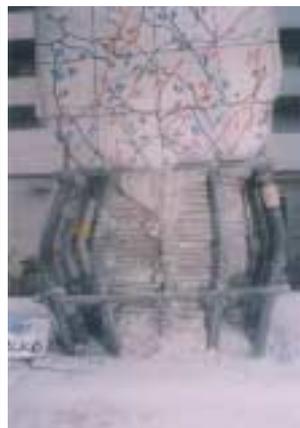
写真-7 RCK-6
載荷終了

円形スパイラル状の内巻帯鉄筋比を 0.35%とした RCK-6 の損傷状況は、フーチングから高さ約 100mm 付近に水平ひび割れが断面を貫通して発生しており、さらにフーチングから高さ約 100mm 付近にかけて、コアコンクリートの載荷面側にクサビ状の欠損が発生した。また、それよりも上部のコアコンクリートに、フーチングから高さ 1D の位置を基点として柱基部へ向かう斜めひび割れが交差して発生した。さらに、フーチングから高さ約 100mm 付近までの内巻帯鉄筋が破断した状態となった。

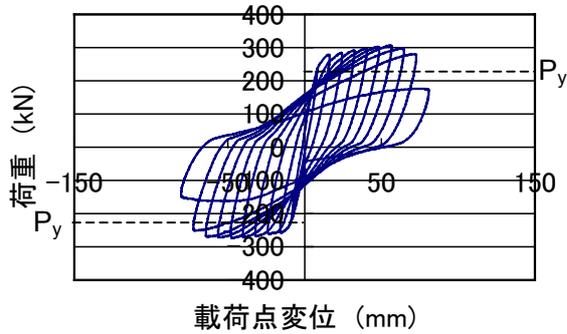
図-3 I-2¹⁾の荷重－載荷点変位曲線

荷重－載荷点変位曲線の形状は、外巻帯鉄筋のみを密に配置した供試体 I-2 においては、 $8\delta_y$ 程度までほぼ最大耐力を維持した後、 $9\delta_y$ 程度で急激に荷重が低下した。

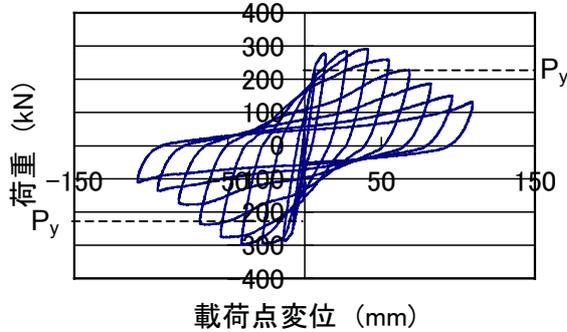
図-4 RCK-1の荷重－載荷点変位曲線

内巻帯鉄筋を配置した供試体においては、荷重が $6\delta_y$ 程度でピークになった後、 $8\delta_y$ 程度から荷重が低下し始める。これは、損傷状況におけるかぶりコンクリートの剥離の始まりと一致しており、かぶりコンクリートの剥離に伴う断面減少が原因と考えられる。また、RCK-5 を除く供試体については、荷重の低下が連続して発生している。この原因としては、内巻帯鉄筋量が少ないために、コアコンクリートがクサビ状に欠損する損傷が進んでいると想定され

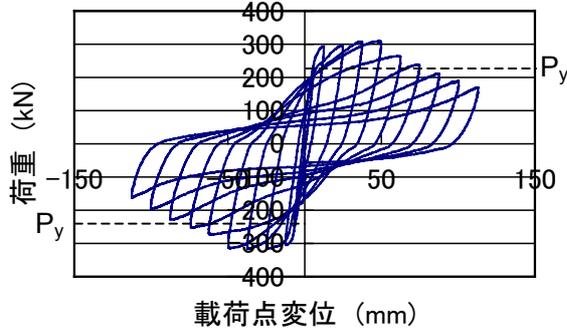
図-5 RCK-2の荷重－載荷点変位曲線

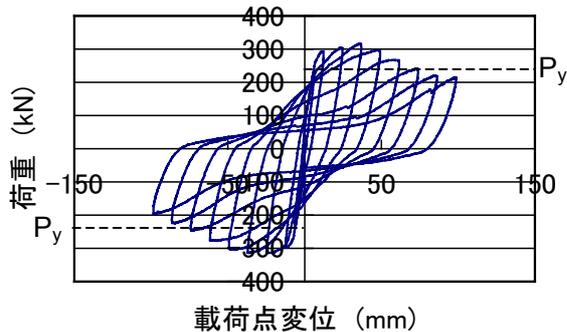
図-6 RCK-3の荷重－載荷点変位曲線

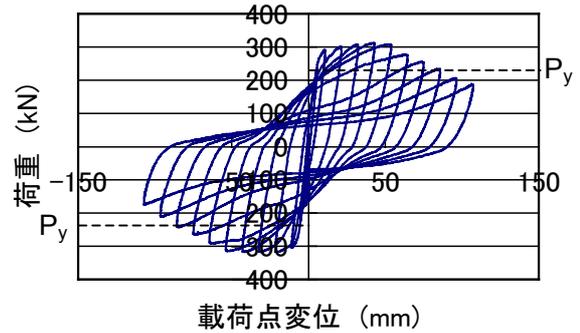
図-7 RCK-4の荷重－載荷点変位曲線

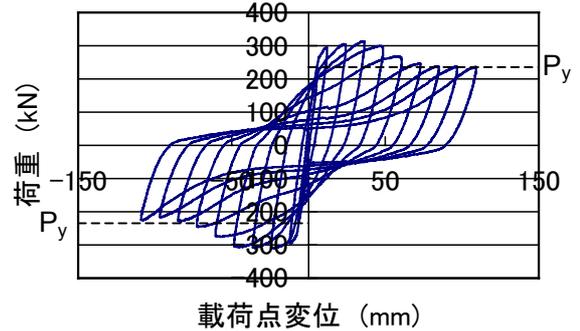
図-8 RCK-5の荷重－載荷点変位曲線

る。なお、どちらの供試体においても、外巻帯鉄筋のみを配置した I-2 供試体と比較すると、荷重の低下は緩やかである。一方、コアコンクリートに欠損が見られなかった RCK-5 については、 $12\delta_y$ 程度から載荷終了までほぼ降伏荷重 P_y を保持し続ける結果となった。このことから、内巻帯鉄筋の量が十分である場合にはコアコンクリートの損傷がほとんど進行せず、柱部材の変形性能を大幅に向上できることを示している。

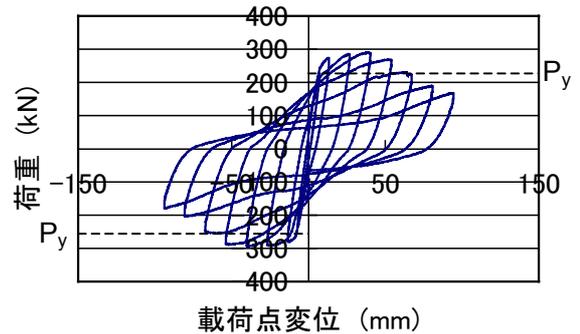
図-9 RCK-6の荷重－載荷点変位曲線
