論文 RC 中空床版橋の損傷要因分析

要旨：旧基準によって設計された道路橋の床版には、供用年数の長期化に伴う耐久性の低下や車両の大型化、交通量の増加に伴う耐力不足等による損傷が発生している。そこで本研究では、特に著しい損傷が報告されている実橋梁の RC 中空床版橋を対象として損傷要因分析を行った。損傷要因分析では、損傷の種類を分類し、耐力不足等の損傷要因を特定することにより、実際の損傷との関係を明らかにした。また、その中で、クラック損傷と曲げ耐力不足の関係に着目し、RC 中空床版橋について補強対象橋梁を選定するための指標を提案した。

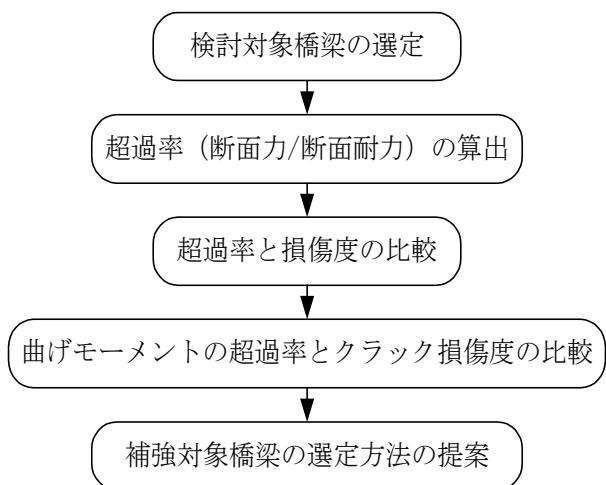
図-1 検討フロー

図-1 に検討フローを示す。

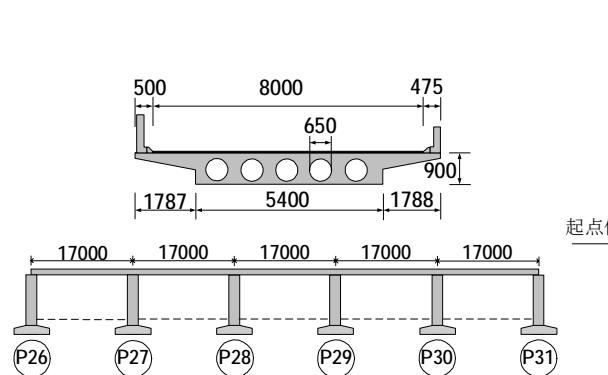
図-2 A高架橋全体一般図と第一径間の床版下面の損傷図

図-2にA高架橋の全体一般図と第一径間の床版下面の損傷図を示す。A高架橋は5径間連続のRC中空床版橋の高架橋で、上部工は床版厚さ90cm、支間長17mであり、主鉄筋D32(SD295)を使用している。損傷状況は支間中央部に曲げ耐力不足と思われる幅0.3mm程度のクラックが多数みられ、床版起点部と終点部と中央分離帯付近にコンクリートの剥離・欠落が見られる。

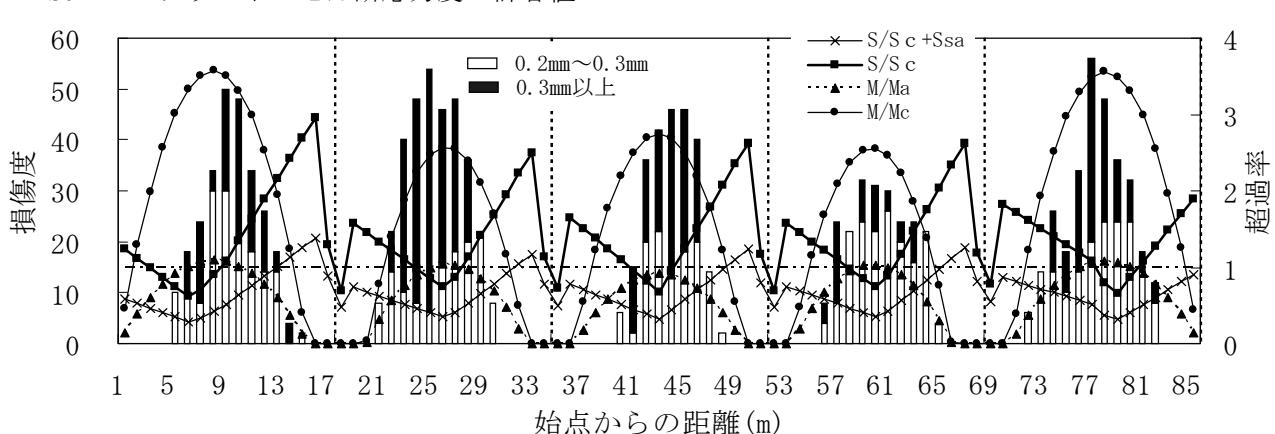
図-5 A高架橋の全径間における超過率とクラック損傷度の関係

図-5にA高架橋の全径間における超過率とクラック損傷度の関係を示す。棒グラフは損傷度を示し、折れ線グラフは超過率を表す。クラック損傷度は径間ごとではらつきはあるものの、全径間において、支間中央部に近づくほど大きくなるという傾向がみられる。曲げモーメントの超過率は、クラック損傷度同様、支間中央部よりになるほど大きくなる。次に、せん断力の超過率は、クラック損傷度と異なり、支点部付近で大きくなる。以上より、曲げモーメントの超過率とクラック損傷度は相関が確認できるが、せん断力の超過率とは相関が確認できない。よって、曲げ耐力不足がクラックの主な発生原因として考えられる。また、径間ごとにばらついているものの、超過率 $M/M_c > 1$ となる程度からクラック損傷が発生していることから M_c は妥当にクラック発生時の耐力を評価できていると判断できる。

以上の結果より、A高架橋ではクラックによる損傷は主に曲げ耐力不足により発生し、クラック以外の損傷は、耐力不足以外に原因があると考えられる。よってクラックによる損傷に対しては曲げ耐力の補強が必要であり、クラック以外の損傷については耐力を増強しても損傷の抑制に効果を期待できないと考えられる。

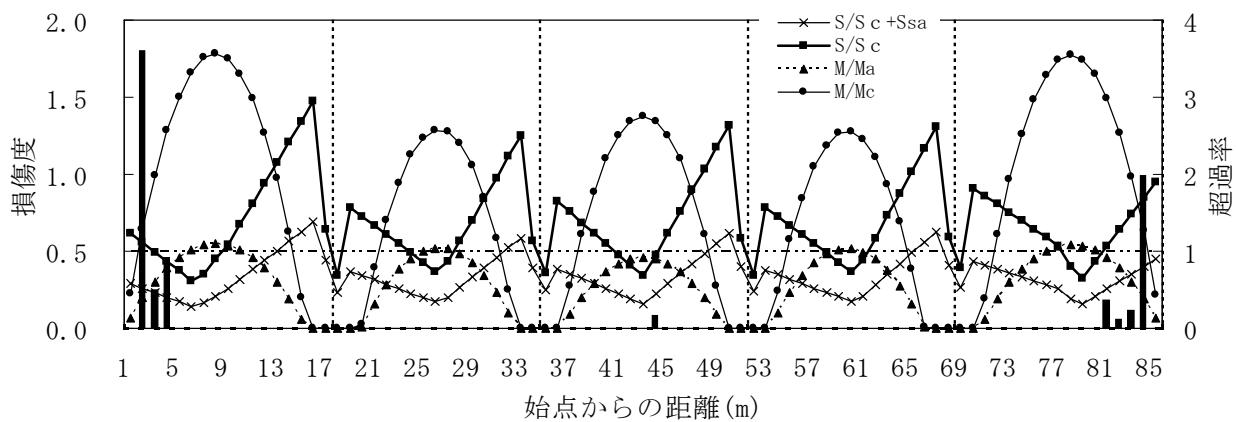
図-6 A高架橋の全径間における超過率とクラック以外の損傷度

図-6にA高架橋の全径間における超過率とクラック以外の損傷度の関係を示す。曲げモーメント及びせん断力の超過率はクラック以外の損傷と相関が確認できなかった。よって、クラック以外の損傷の原因は耐力不足以外にあると考えられ、耐力不足を改善しても、損傷の抑制に効果を期待できないと考えられる。A高架橋のクラック以外の損傷は主にコンクリートの剥離・欠落によるもので、床版起点部や中央分離帯付近に発生している。このような損傷が発生した原因是、耐力不足以外の要因によると考えられ、例えば施工上の問題や、発生箇所が雨水の流れやすい箇所である事から、雨水による劣化などが一因と推測される。

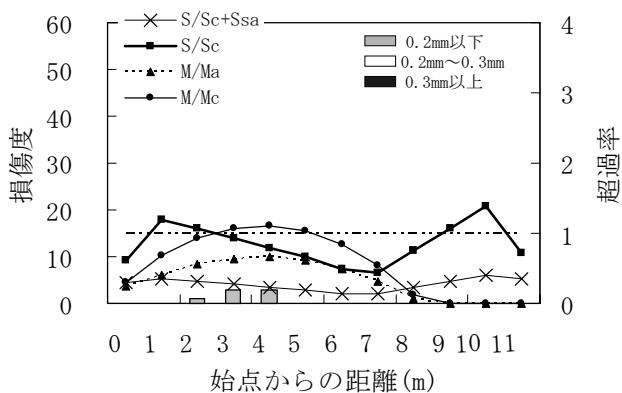
図-7 B高架橋の第一径間における

図-7にB高架橋の第一径間における曲げモーメントの超過率とクラック損傷度の関係を示す。ここでは、第一径間を代表に検討する。B高架橋はA高架橋やC高架橋に比べ健全な橋梁であり、クラックもほとんどが幅0.2mm以下であった。また、超過率もA高架橋やC高架橋のように大きくななく、損傷が進

展しなかったものと考えられる。クラック損傷度が支間中央部で大きくなる傾向もA高架橋ほど顕著に現れなかつたが、曲げモーメントの超過率とクラック損傷度の相関は確認できた。以上より、B高架橋の検討を行った結果、軽微な損傷しか見られないがA高架橋と同様に、曲げモーメントの超過率とクラック損傷度の間に相関あることが分かった。

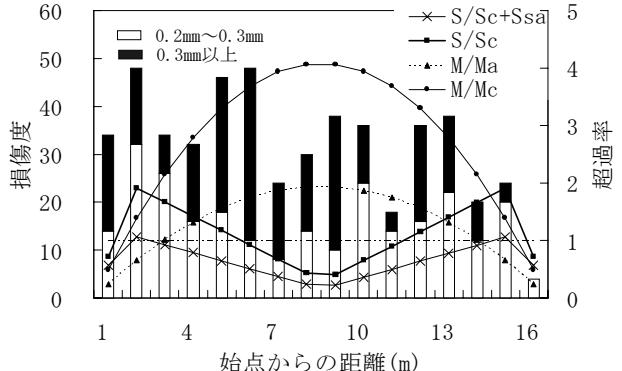
図-8 C高架橋における超過率と

図-8にC高架橋における曲げモーメントの超過率とクラック損傷度の関係を示す。C

高架橋は支間全域に 0.3mm 以上のクラックが入っている。ここで図-8 の M/M_a に着目すると、端支点部から橋軸方向に 2m 程度のところで超過率 1.0 以上となっており、支間中央部では 1.0 を大きく超え、2.0 程度となっている。これは A 高架橋や B 高架橋に比べ、特に大きい超過率であるといえる。このような超過率と損傷状況から判断して、超過率がある程度大きくなれば、損傷は一様に大きくなるものと考えられる。

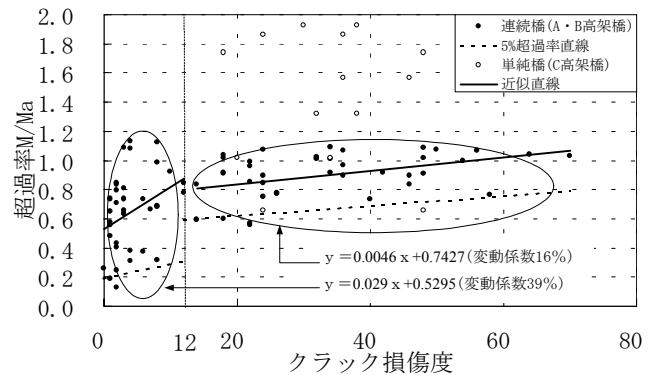
図-9 A 高架橋と B 高架橋の曲げモーメント M/M_a の超過率とクラック損傷度の関係

図-9 に A～C 高架橋の曲げモーメントの超過率とクラック損傷度の関係を示す。ここでは、補強設計を考慮して設計耐力に直接関係する超過率 M/M_a について検討する。図中の○印と●印はそれぞれ単純橋である C 高架橋と連続橋である A および B 高架橋の結果をプロットしている。これによると、単純橋である C 高架橋は連続橋と比べて床版下面の正曲げモーメントが卓越するため、超過率は許容曲げモーメント M_a に対して最大 1.92、クラック損傷度も 18～48 と大きくなっていることがわかる。したがって、単純橋は連続橋と比べて耐力不足による影響を受けやすい構造であり、クラック損傷の進展も著しいことから、補強の優先順位は高いと言える。一方、連続橋の場合は、クラック損傷が著しい橋梁と比較的軽微な橋梁をプロットしたため、超過率、損傷度とも幅広く分布しているものの、超過率が 0.6 を超えると超過率の増加割合に比べてクラック損傷度が著しく進展する右肩上がりの傾向が確認できる。ここで、超過率とクラック損傷度の関係は大きく 2 つの範囲で傾向が異なるが、図中に示すように超過率 0.6 以上で損傷が著しく進展する範囲と損傷が軽微な範囲で各々の変動係数が最も小さくなる損傷度は 12 となる。よって、損傷度 12 を境に 2 つの範囲で回帰分析を行った。図中の実線は近似直線を示し、点線は 5% 超過直線を示している。結果、近似直線の傾きは損

傷度 0～12 の範囲で 0.029、損傷度 12 以上の範囲で 0.0046 と小さくなることから、損傷度 12 以上ではクラック損傷が著しく進展する重要な損傷と判断する。また、損傷度 12 以上の範囲で 5% 超過直線の下限値は超過率 0.6 となることから、RC 連続中空床版橋の補強対象については超過率 0.6 以上を目安として選定することを提案する。

- (1) RC 連続中空床版橋のクラック損傷は曲げモーメントの超過率と相関があることを確認した。よって、曲げ耐力不足がクラック損傷の主な原因と考えられる。また、 $M/M_c=1.0$ 程度でクラック損傷が発生したことより、 M_c はクラック発生時の耐力を評価していると考えられる。
- (2) RC 中空床版橋のクラック以外の損傷は耐力不足以外の要因により発生していることが考えられるため、耐力の増強対象とはならない。
- (3) RC 中空床版橋で曲げモーメントの超過率 M/M_a が 0.6 以上の場合、耐力不足が原因でクラック損傷が大きく進展する危険性が高い。よって、曲げモーメントの超過率が 0.6 以上の橋梁を優先して補強することが望ましい。
