論文 エポキシ樹脂塗装鉄筋コンクリートの防食効果に関する研究

星野 富夫^{*1}・魚本 健人^{*2}

要旨：エポキシ樹脂塗装鉄筋に損傷を付加したものや曲げ加工を施した鉄筋を用いたコンクリート梁を作製し、海洋環境下に暴露して長期の防食効果と耐久性を研究している。

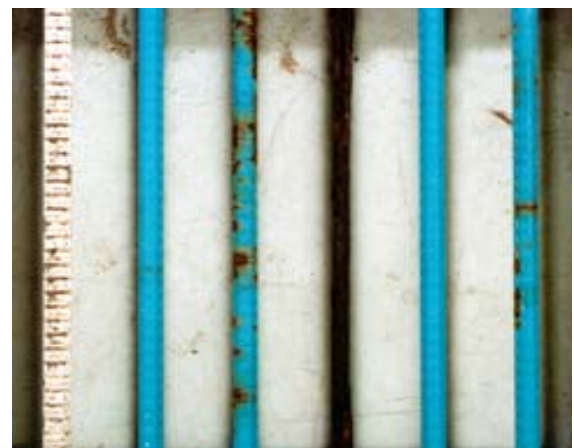
写真-3 暴露鉄筋の腐食状態(暴露5年)

写真-3に5年間海洋暴露した鉄筋(D13)の腐食状態を示す。右から3本目が黒皮鉄筋であり、鉄筋が大幅にやせ細っている。また、左側に示した亜鉛めっき鉄筋には、白濁した腐食生成物と若干の赤錆が認められたが重量減少は認められなかった。コンクリート中における亜鉛めっき鉄筋は、塩分が進入すると爆発的な腐食となるが²⁾、鉄筋単体では塩分環境下での防食効果が認められる。

右から1,2本と4,5本がエポキシ樹脂塗装鉄筋であり、1と4本目のものが塗膜厚が200 μ mであり、2と5本目が300 μ mである。塗膜厚が200 μ mの場合には、腐食が認められるが塗膜が剥がれるような状態ではなかった。一方、塗膜厚が300 μ mの場合には、塗膜に若干の褪色があるものの腐食は全く認められない。

エポキシ樹脂塗装鉄筋をこのような環境下に直接曝した状態で使用することは考えられないが、塗膜厚を300 μ m程度にすればこのように過酷な腐食環境下でも十分耐えられる。

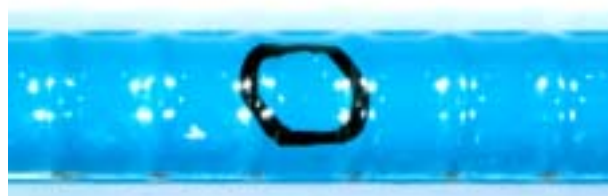
写真-4 エポキシ樹脂塗装鉄筋のピンホール

この試験体から取り出したエポキシ樹脂塗装鉄筋のピンホールをホリデーディテクターにより調べ、かぶりが 2.5cm の鉄筋にあったピンホールを写真-4 に示す。高電圧の印加で微少な孔が出来ているが、その周辺では、腐食などの変状は全く認められなかった。

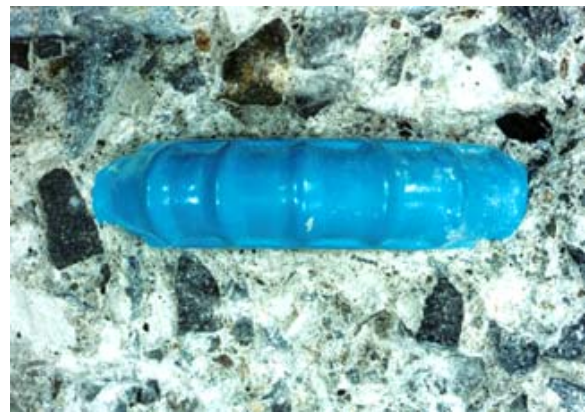
写真-7 曲げ加工した鉄筋の外観 (海洋暴露5年)

写真-7には、曲げ加工したエポキシ樹脂塗装鉄筋を埋め込んだコンクリート梁の端部を割裂して取り出した鉄筋の状態を示す。

この曲げ加工部のエポキシ樹脂の表面には、ひび割れの発生や変色などは認められなく、暴露開始時の様相を保っていた。また、黒皮鉄筋を用いた場合には、曲げによる鉄筋の降伏状態が認められるものの腐食は認められなかった。

この曲げ部のかぶりは2.5cmであり、鉄筋位置での塩分量は0.12% (Wt・%, NaCl換算)と図-5に示した上下方向のものよりは大幅に塩分量が少ない。このことから、このような傾向を示したものと思われる。
