## 報告 補修を施した鉄筋コンクリートの電気化学的測定に関する研究

**要旨:**本研究は、塩害で劣化したコンクリート構造物に補修を施した後、再劣化が起こる原因の究明とその対策を提案することを目的として5年計画で開始したものである。本研究では、コンクリート中の塩化物イオン量、断面修復深さと範囲等の補修形態の種類を、補修時に想定される条件を変化させたコンクリート床版を模擬した試験体を製作し、海洋環境下および内陸環境下に暴露し、鉄筋の自然電位の変化、分極抵抗、コンクリート抵抗などの電気化学的測定を行い腐食状況の検討を試みた。その結果、塩分の有無、補修形態により電気化学的測定値に差が生じ、鉄筋腐食挙動を数値から推定することが可能であることを示した。

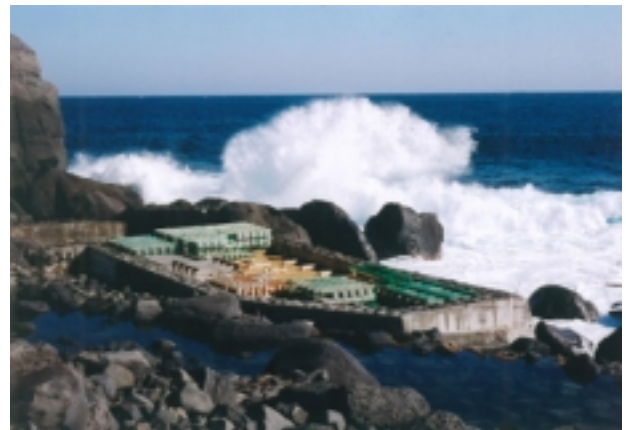
写真-1 海洋暴露実験場

海洋暴露実験は、図1に示すように静岡県伊豆東海岸（伊豆海洋公園内：静岡県伊東市富戸841-1）に設置した暴露場において実施した。この海洋暴露場は波打ち際に設置されており、ここで暴露されている試験体は、写真1に示すように満潮時には波で洗われ、干潮時にも前

面に岩礁があるため常時海水飛沫を受ける極めて厳しい腐食環境下にある。この暴露場の環境条件を把握するために、暴露場より10m程度内陸よりの岩場に設置した飛来塩分測定器（土研式）により、1993年9月～1996年8月まで測定した年間飛来塩分量は、約400～800Clmg/dm<sup>2</sup>であった。また、近接の網代測候所で記録された月平均気温の変動は、7～24であり、年間の平均気温は18.4であった<sup>2)</sup>。

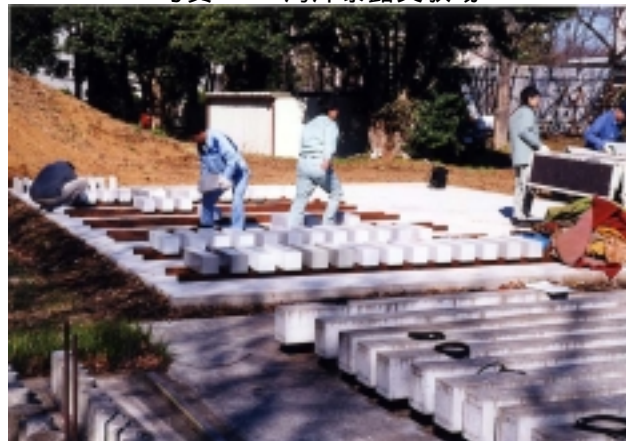
写真-2 内陸暴露実験場

内陸暴露実験は、写真2に示すように東京大学生産技術研究所・千葉実験所（千葉市稲毛区弥生町1-8）構内の一角に設置した暴露場において実施した。この場所は、海岸より約3km内陸に位置し、飛来塩分はほとんど無い。近接の千葉測候所で調べた1993年9月～1996年8月までの月平均気温の変動は、6～25であり、年間の平均気温は18.1であった。

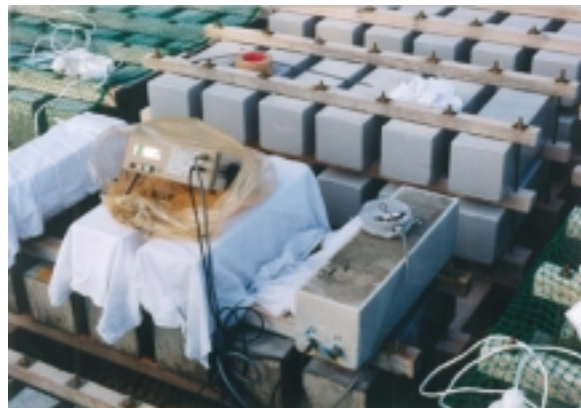
写真 - 3 電気化学的測定

類である。コンクリート抵抗、分極抵抗の測定に関しては、写真 3 に示すように携帯型腐食診断器（S 社製）を用いて行った。測定の際、対局センサーが大きいことから 7.5cm 間隔で測定した。なお、測定時には、前日より塗れウエスで飽水させて、表面乾燥飽水状態として測定した。なお、飽水状態の確認は目視および含水率計で測定した。

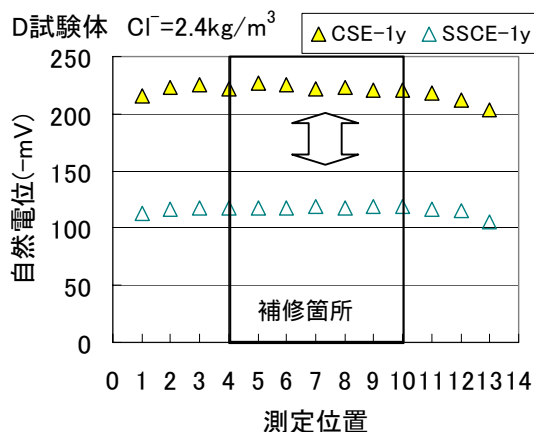
図 - 5 照合電極の電位差検討

飽和硫酸銅電極および銀塩化銀電極の電位差を検討するために、海洋暴露試験体における D 試験体の暴露 1 年目の自然電位測定結果を図 5 に示す。飽和硫酸銅電極の電位が変化する箇所に対応し、銀塩化銀電極の電位も変化していることが分かる。本研究では、全ての箇所両者の電極の比較をしており、ほぼ 100~120mV

の差で収まっているため今回の測定結果のデータへの信頼性は高いと思われる。

- (1) 自然電位の測定に関しては、飽和硫酸銅電極と銀塩化銀電極の間に相関性があり、測定値の信頼性を確かめることができた。
- (2) 自然電位、コンクリート抵抗、分極抵抗を経時変化で追ってみると、数値は暴露初期で腐食を抑制する傾向を示した。これは、コンクリートが材齢の経過に伴って緻密になったためと考えられる。
