委員会報告 近年の被害地震におけるコンクリート建造物の耐震性能評価 研究委員会の活動

要旨：本研究委員会は、2000年鳥取県西部地震や2001年芸予地震等の近年の地震によって被災したコンクリート建造物に入力した地震動を、地盤特性や地震観測記録等に基づいて推定し、それらの地震動を受ける建造物の耐震性能を種々の解析法を用いて評価することにより既存の耐震性能評価法の適用性を検討した。また、これらの地震による被災建造物の復旧事例や兵庫県南部地震以降開発された耐震補強技術を調査し、技術資料にとりまとめた。

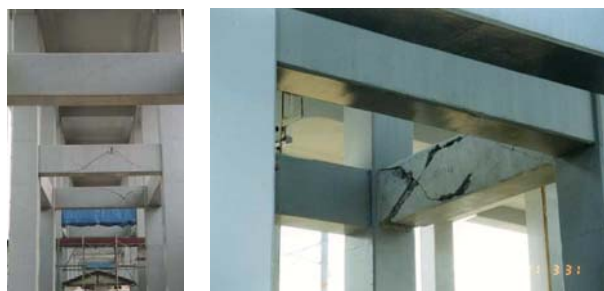
図 4.2 R7 高架橋の被災状況

WG2 では、せん断により中層はりに斜めひび割れが発生し、かぶりコンクリートの一部が剥落した R7 高架橋と、幅数 mm 程度のせん断ひび割れが中層はりの一部に生じた R1 高架橋を解析対象に選択した。R1、R7 高架橋は、ともに RC2 層ラーメンである。R7 高架橋の被災状況を図 4.2 に示した。

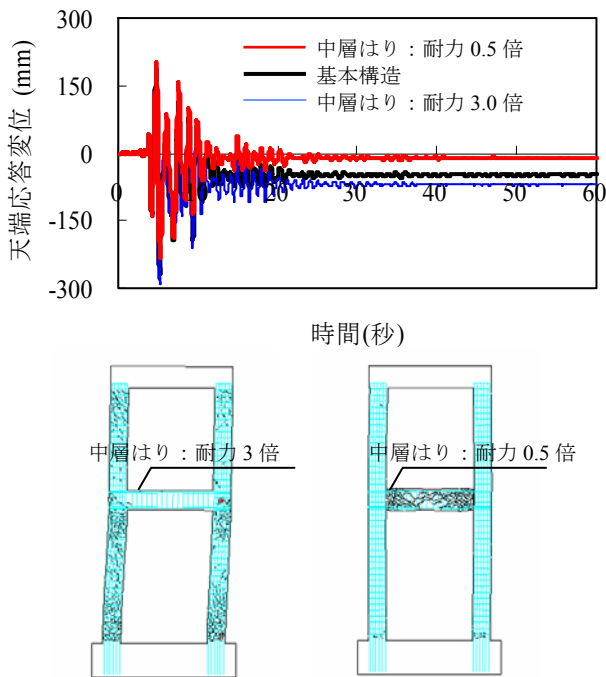
図 4.6 中層はりの破壊の影響

剛体バネモデルであり、解析結果の一例を図 4.6 に示す。これは、基本構造に対し、曲げせん断耐力比を一定のまま、中層はりの曲げ耐力とせん断耐力を増減させた高架橋より得られた結果である。中層はりの耐力を 0.5 倍とした場合には、中層はりは大きく損傷するが、柱の損傷を小さく抑えることができ、結果として、地震後の残留変位はほとんど生じない結果となった。

図 4.6 に示されるように、中層はりの破壊は高架橋全体の応答性状に大きな影響を与える。そのため、耐震設計時には、はりと柱の耐力格差などに注意し、適切に損傷を分担させる必要がある。
