論文 ASR 損傷コンクリート橋脚の補修・補強に関する研究

要旨: ASR 損傷コンクリート橋脚に、補修工法として表面被覆を、補強工法として鋼板接着および PC 鋼材巻立てを適用した場合の ASR による膨張の抑制および拘束効果について、橋脚を想定した大型鉄筋コンクリート円柱試験体を用い、屋外暴露 6 年後のひび割れの発生状況、コンクリートおよび鉄筋ひずみにより検討した。未補修試験体は、ASR により鉄筋内側のコンクリートに多くのひび割れが発生し、帯筋は降伏している可能性があった。一方、補修・補強した試験体は、ひび割れがほとんど認められず帯筋も降伏していないため、ASR 対策として有効であることがわかった。

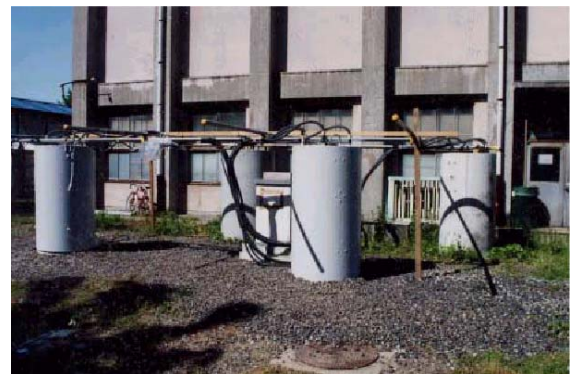
写真-1 暴露状況

試験体は脱枠終了後、ASR を促進させるために材齢 1 ヶ月まで蒸気養生(最高温度: 60°C)に供した。その後、1996 年 7 月に屋外暴露を開始し、ASR によるひび割れ幅の最大値が 0.5mm に達した 1997 年 6 月(材齢 1 年)に補修・補強を行った。補修工法は表面被覆、補強工法は鋼板接着と PC 鋼材巻立てを適用し、1 体を未補修とした。補修・補強後 2003 年 8 月までの約 6 年間、金沢大学工学部構内の暴露に供した(写真-1)。

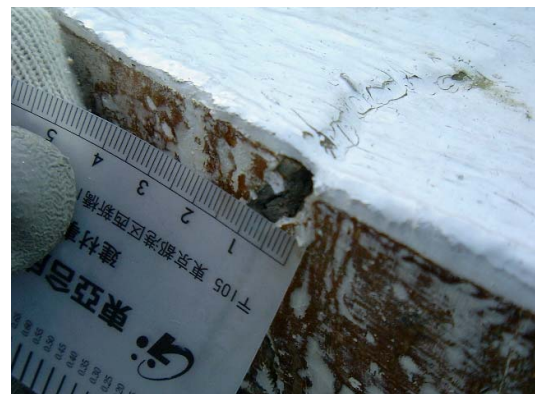
写真-2 アクリルゴムのひび割れ追従状況

外観調査の結果、被覆試験体に塗膜の破断は認められなかった。塗膜を剥ぎ取る際にコンクリート表面のひび割れ幅との関係を調べた結果、塗膜は最大 7mm のひび割れに追従しており(写真-2)、また、0.4mm 以上のひび割れであれば、表面被覆材の上からコンクリート表面のひび割れの有無を確認できることがわかった。

- (3) コンクリートのひずみが水平方向と軸方向で異なる場合の、ひずみの定量化方法として、体積ひずみを提案した。
- (4) 被覆試験体のコンクリート表面のひび割れ密度は、未補修試験体の44%であった。また、暴露6年後において塗膜破断は確認されず、最大7mmのひび割れに追従しており、環境緩和効果を維持していた。

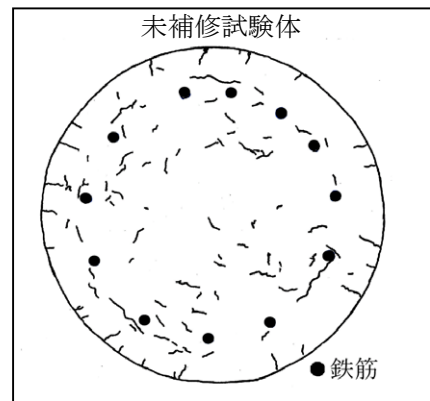
図-2 未補修試験体の切断面状態

を表—4に、ひび割れ状況を図—2, 3に示す。未補修試験体は、鉄筋内側に多数のひび割れが発生しており、ひび割れ密度割合は69%である。被覆試験体、鋼板接着試験体およびPC試験体では、鉄筋内側のひび割れがほとんど見られず、ひび割れ密度割合は、それぞれ6%、11%、15%であり、各補修・補強工法の差は不明瞭だが、膨張の抑制および拘束効果を確認できる。

- (1) 試験体水平切断面において未補修試験体の鉄筋より内側のコンクリートに多くのひび割れが確認されたが、補修・補強した試験体にはひび割れがほとんど観察されず、膨張の抑制および拘束効果が確認された。
- (2) 未補修試験体の帯筋のひずみは、過大なひずみが観測されたが、補修・補強した試
