論文 電磁現象を用いた鉄筋曲げ加工部の非破壊検査

要旨：アルカリ骨材反応による鉄筋曲げ加工部における鉄筋破断に対して、電磁現象による磁界の強さの比を利用した非破壊検査の適用性について検討した。模擬試験体においてかぶりの大きさ、鉄筋間隔、直交鉄筋などの影響を検討し、励磁コイルと磁気センサから求まる磁界の強さの比により曲げ加工部の鉄筋の破断を探查できることを確認した。また併せて鉄筋コンクリート試験体を用いた検証を行い、同様に破断部の探查を行うことができることを確認した。
キーワード：非破壊検査、鉄筋破断、電磁現象、アルカリ骨材反応

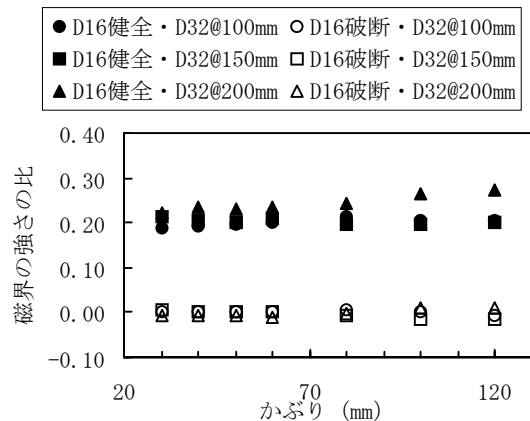
図-8 鉄筋径の違い

アルカリ骨材反応による鉄筋曲げ加工部の破断は、せん断補強筋においても報告されている。鉄道構造物における標準的なせん断補強筋は、直径 6~19mm の鉄筋を使用している。そこで D32 の軸方向鉄筋はすべて健全とし、150mm 間隔で配置されている D16 のスターラップの 1 本を破断した配筋に対して試験を行った。

図-8 に鉄筋径の影響を示す。せん断補強筋においても、破断している鉄筋の磁界の強さの比は小さい値となり、磁界の強さの比の傾向は

あまり変化しなかった。したがって、破断鉄筋の径の寸法影響は小さいと判断できる。

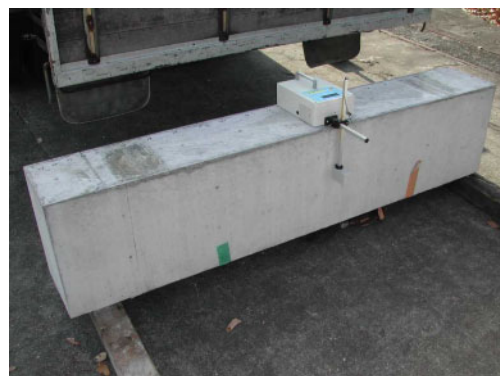
図-13 鉄筋コンクリート試験状況

図-13 に試験状況を、図-14 に試験結果を示す。図-13 では、試験体を上下逆にして梁底側の測定を行っている。
