# 論文 鉄道高架橋の鋼板巻き補強柱の復旧方法に関する実験的研究

**要旨**：鉄道高架橋の鋼板巻き耐震補強柱の震災復旧方法を確立することを目的として、高架橋の縦梁、横梁並びに接合部を模擬した鋼板巻き補強単柱試験体を用いて、補修による復元性能を確認する交番載荷試験を実施した。その結果、ポストピーク領域における降伏荷重の50%を下回るまで損傷させた柱でも、アンカーボルトと鋼板を用いて、損傷部の接合部を補修することにより、補修後の耐震性能は既性能と同等に復元できることを確認した。

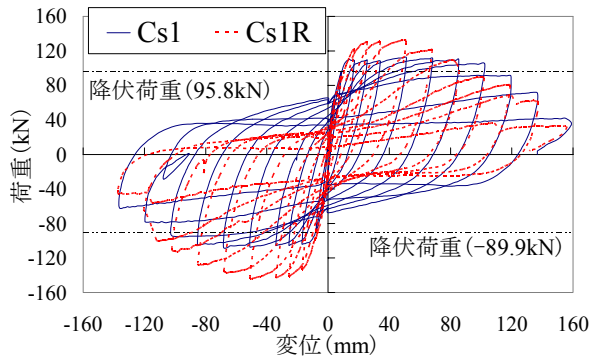
図-4 Cs1/Cs1Rの荷重-変位履歴曲線

荷重-変位履歴曲線を図-4, 5, 載荷終了後の終局時の損傷状況を写真-1~4 に示す。

降伏荷重時と最大荷重時の荷重複元率を表-9、荷重-変位履歴曲線から求めた包絡線の比較を図-6に示す。降伏荷重時の正負平均の荷重複元率は、試験体Cs1Rは103%、試験体Cs2Rは91%であり、最大荷重時の荷重複元率は、試験体Cs1Rは126%、試験体Cs2Rは123%である。試験体Cs1Rは、降伏時の荷重及び最大荷重ともに、既性能以上に復元されている。また、試験体Cs2Rについても、降伏時の荷重複元率は91%であるが、最大荷重は既性能以上に復元されている。図-6の包絡線の比較からも、橋軸方向載荷の試験体Cs1Rの最大荷重までの履歴特性は、橋軸直角方向載荷の試験体Cs2Rに比べて、大きく改善されている。試験体Cs1Rが試験体Cs2Rよりも復元性能が優れている理由としては、試験体形状が左右対称であることによるものと考えられる。ま

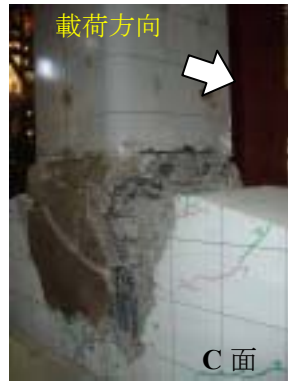
写真-2 Cs1R (C面)

損傷状況の観察から、試験体 Cs1R の損傷箇所は、試験体 Cs1 の損傷部と概ね同一箇所であった。一方、試験体 Cs2R については、試験体 Cs2 では接合部に損傷が集中し、柱部にはほとんど

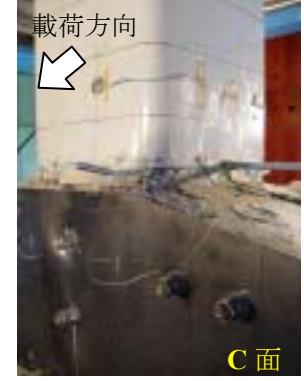
写真-4 Cs2R (C面)

損傷が生じていなかったが、試験体Cs2Rでは、柱部にも損傷が生じていた。これは、接合部を鋼板で補修したことにより、塑性箇所が上方へ移行したためと思われる。試験体Cs2Rの接合部の損傷は、アンカーの抜け出しや破断はなかったものの、写真-4から伺えるように、接合部に接着した鋼板がかなり変形していた。

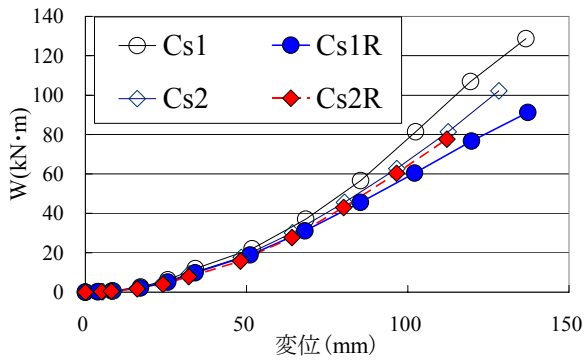
図-12 累積エネルギー吸収量の比較

各試験体の水平変位に対する累積エネルギー吸収量 (W) の比較を図-12に示す。試験体Cs2とCs2Rの比較では、水平変位112mmまでの累積エネルギー吸収量は同等であり、補修効果が伺われる。一方、試験体Cs1とCs1Rとの比較では、水平変位が約50mmから累積エネルギー吸収量に差が生じており、水平変位140mm程度では30%の差が生じている。橋軸直角方向荷重の試験体Cs2Rの復元性が優れ、橋軸方向荷重の試験体Cs1Rの復元性が劣っている理由としては、接合部の鋼板接着の有無によるものと考えられる。
