# 報告 ポーラスコンクリートを用いた用水池のための水質浄化システム

要旨：本報告では、水質浄化用ポーラスコンクリートブロックとばっ気を併用した水質浄化システム並びに、水質浄化用ポーラスコンクリートブロックと天然のろ過材を併用した水質浄化システムを開発し、これらの水質浄化システムをいくつかの用水池に試験施工して、その性能評価を行っている。その結果、閉鎖型水域を形成している用水池においては、水質浄化用ポーラスコンクリートブロックと天然のろ過材を併用した水質浄化システムは、優れた浄化性能を発揮することが確認できた。

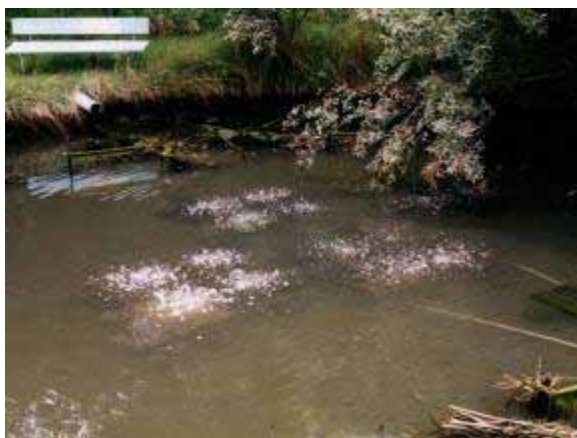
水質浄化システム設置後の状況を写真 - 1 に示す。

写真 - 1 水質浄化システム設置後の工場敷地内の池

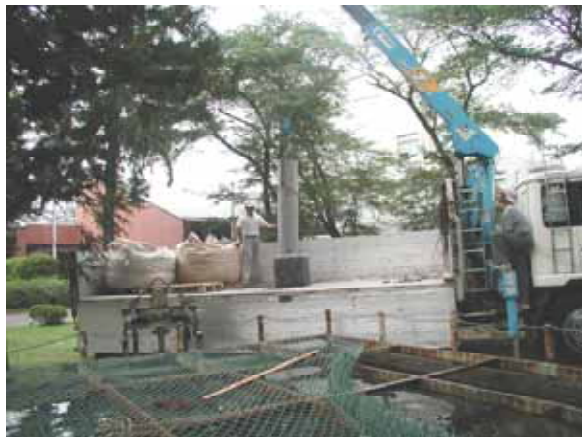
水循環用ポンプ槽の設置状況を写真 - 2 に示す。

写真 - 2 水循環用ポンプ槽の設置状況

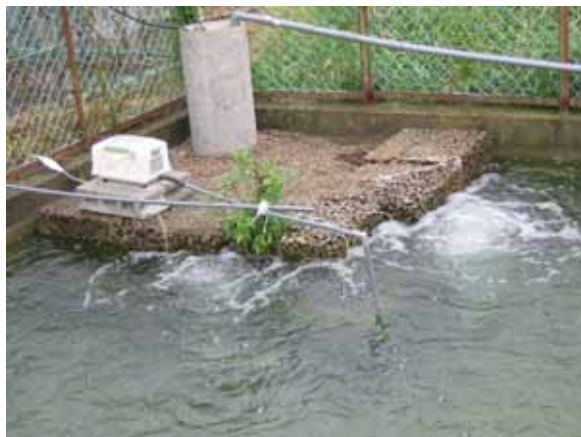
写真 - 3 水質浄化システム設置後の本宮町内の防火用水池

システム設置後の池の状況を写真 - 3 に示す。

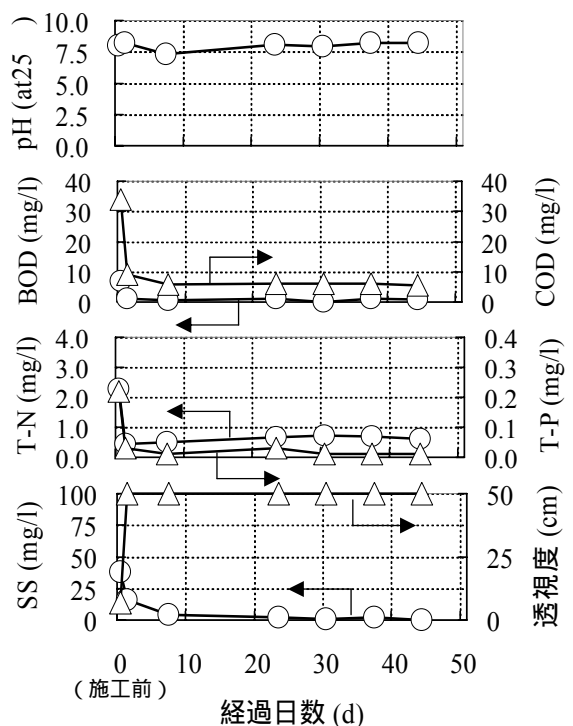
図 - 7 には、水質試験結果を示す。水質浄化システム設置後 7d までの間において、BOD、COD、SS、全窒素及び全リンとも著しく低下し、その後、ほぼ一定の値を示している。又、透視度は、試験施工翌日において著しく上昇している。これは、無機系凝集沈降剤の投入によって、

図 - 7 本宮町内の防火用水池の水質試験結果

浮遊物が沈殿したことによるものと推察される。
