報告 各種非破壊試験方法の PC グラウト充填検査への適用性の検証

要旨：各種非破壊試験方法の PC グラウトの充填検査への適用性を検証するため、グラウト充填率およびシースの種類を変化させたモデル試験体を作製し、ブラインド試験により X 線法、レーダ法および超音波法による試験を実施した。その結果、手法により適用可能なシースの種類および測定不能な部位などの制限はあるものの、適切な手法を選択することにより、グラウトの充填の有無を判定できることがわかった。

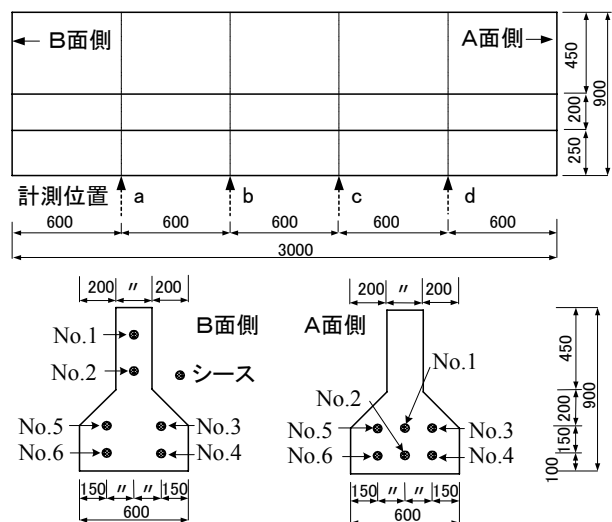
図-1 試験体側面図および計測位置

桁の下フランジとウェブをモデル化したもので、長さは 3000mm、高さは 900mm である。図-1 に、試験体の側面図および PC ダクトの配置を示す。図中の No.1~6 は、シースの番号を示し、PC グラウトの充填状況の検討は、No.3~6 の 4 本のシースを対象に行った。計測位置は、図中の a~d の 4 箇所とした。

シースには公称径が 45mm の鋼製およびポリエチレン製を用い、緊張材には PC 鋼より線 1S21.8 を用いた。図-2 に A 面側からみたモデル試験体を示す。

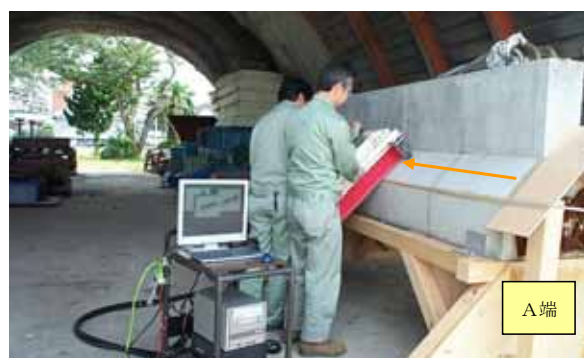
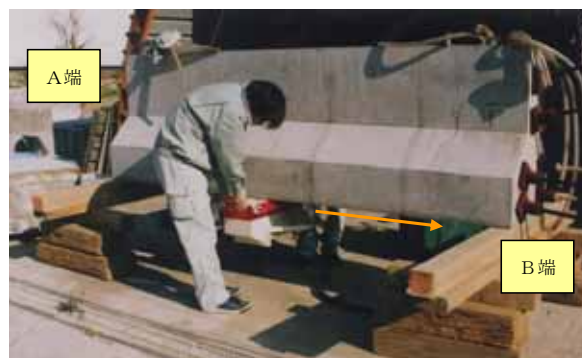
図-4 レーダ測定方法

測定には、最高周波数が5GHz（中心周波数2.5GHz）のMPAレーダを使用し、図-4に示すようにシース3および5はそれぞれのテーパ部分をシース4および6はフランジ底面を矢印のように移動して測定した。

シース3の測定状況

シース4および6の測定状況

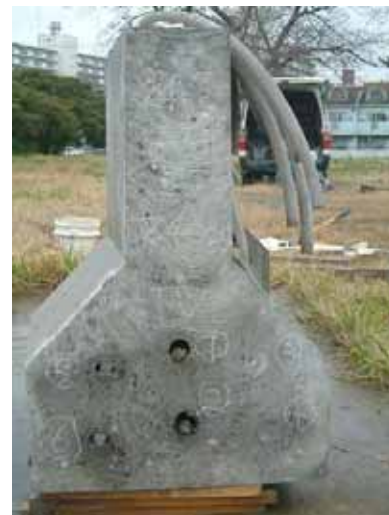
図-6 モデル試験体切断面 (測定位置 d)

モデル試験体のシースの種類およびグラウトの充填状況を調べるため, 試験体を各計測点 (a~d) で鉄筋を避けた位置で, ワイヤソーを用いて切断した。図-6に一例として計測位置 d における切断面を示す。この結果, どの切断面においても, シース No.1, 2 はグラウトが未充填, No.3, 4 はグラウトが完全充填, 5, 6 はグラウトがケーブル断面の半分まで充填されているのが確認された。また, シース No.1, 3, 5 は鋼製シース (S) で, No.2, 4, 6 はポリエチレンシース (P) であった。

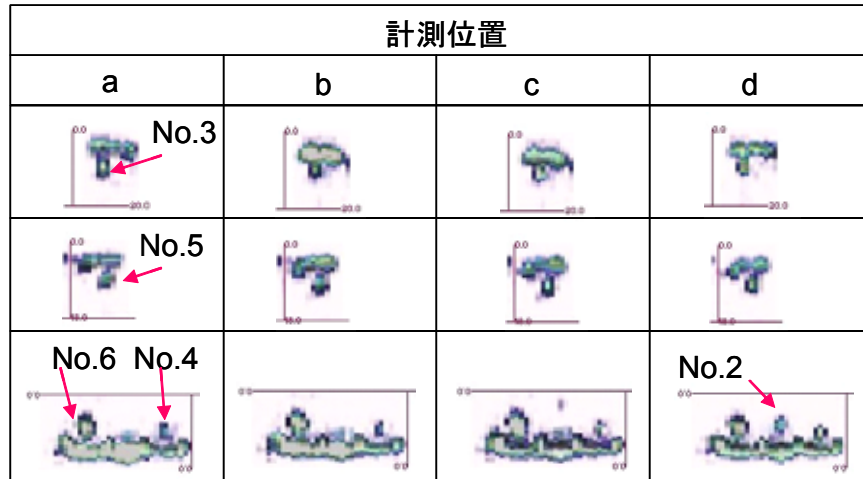
図-9 MA レーダによる断面透視図

向からの透視画像を作成することにより、シースからの反射を強調させ、グラウト充填の有無の判定は、シース部の画像強度（面積および色強度）により行った（図-9）。

シース No.6 は、側面映像が濃く、かつ断面映像の面積が大きいため、シース部での反射強度

および反射面積が大きいと考えられる。これは、主にシース内の空気層からの反射と考えられるため、グラウトが充填不良であると判断した。No.4は、側面映像が薄く、かつ断面映像の面積が小さいため、シース部での反射強度および反射面積が小さいと考えられる。これは、シースと内部のPC鋼線からの反射と考えられるため、グラウトは完全に充填されていると判断した。

シース No.3 および5については、上記の2ケースの中間程度の反射強度であったが、計測面の面積が小さく（下フランジテーパ部）、アンテナの性能が十分発揮できる状況ではなかったことも考慮に入れると、シース6の状況に近いと考えられる。よって、グラウトは充填不良であると判断した。

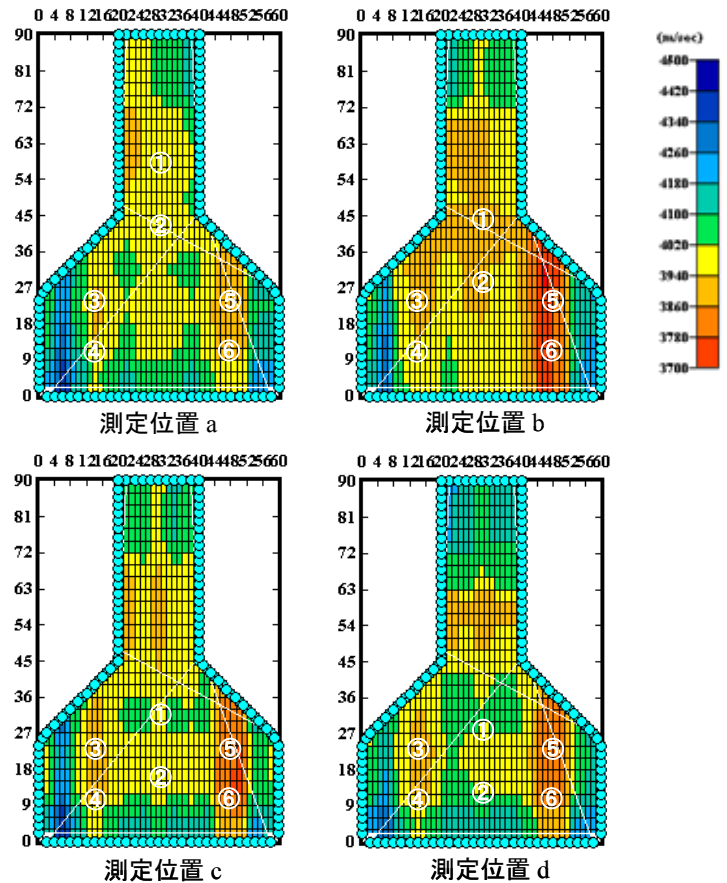
図-10 トモグラフィ解析結果

超音波の透過速度より、トモグラフィ処理したモデル試験体内部の速度分布を解析した結果を図-10に示す。測定位置aでは各シースに明確な速度差が認められないが、測定位置b~dではシース No.5,6で速度が低くなる傾向が認められる。速度分布より判定したグラウトの充填率の判定結果を表-3に示す。今回は、図-10の結果から、シース付近で速度分布に有意な差が認められた。ここでは、3860m/s以下のものを充填不良と判定し、それ以外を完全充填と判定した。

今回の判定結果と実際のシースの状態より、超音波トモグラフィ法によって、シース内の空隙を速度分布より評価できることが分かったが、ポリエチレン製（P）シースと鋼製シース（S）の差は認められなかった。また、今回の解析結

果は、縦と横方向の交点の平均を取るため、シーす以外の要素で伝播時間が遅くなると、影響でゴーストが現れ判定が困難になった。
