# 論文 補修・補強工事におけるコンクリート切削面の損傷程度が打ち継ぎ後の付着強度に及ぼす影響

**要旨**：補修・補強工事において、経済的で効率的なコンクリート劣化部分の切削方法を提案する目的で、ウォータージェット（WJ）工法や機械的切削工法、手持ちブレーカによる切削実験を行い、切削面に発生したマイクロクラックの状況、打ち継ぎ後の付着強度への影響を調べた。その結果、WJ 工法は、切削による損傷が非常に少ない工法であること、機械的切削工法は、ある程度のクラック発生は避けられないが、損傷は切削面の近傍に限定されることを確認し、WJ 工法と機械的切削工法等を組み合わせた切削方法を提案した。

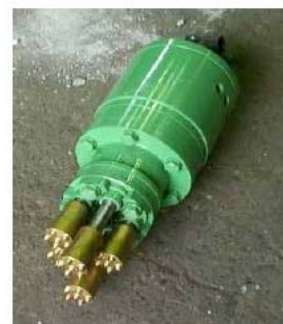
写真-1 打撃部（チゼルロッド）<sup>3)</sup>

機械的切削工法は、写真-1 に示すようにピストンの前面に組み込んでいる多数のチゼルロッドと呼ばれる打撃部によって、コンクリート面を切削する工法を採用した。チゼルロッドは、圧縮空気で駆動するエア打撃方法であり、チゼルロッドの段差部分には常時圧縮空気が入っているため、コンクリート面を打撃したチゼルロッドは直ちに後退し、再び打撃を受けて飛び出し、これを繰り返す仕組みである。

すなわち、チゼルロッドがストロークして切削するため、切削面に対して強く押し付ける必

要は無く、コンクリート面を細かく破碎するので、従来のブレーカーを用いた工法に比べて効率的な切削が可能で、既存コンクリートへの損傷が少ない工法である。

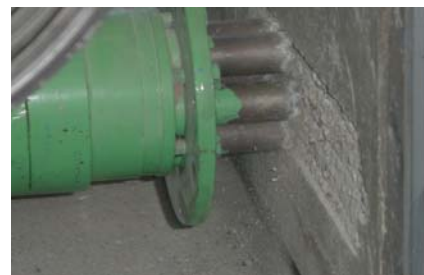
写真-2 機械的切削工法における切削状況 (KA-95 使用の場合)

各切削の状況を写真-2～4 に示す。写真-2 は、機械的切削工法における切削状況を示し、
