# 論文 建物基礎により柱中間部を拘束された鉄道高架橋の地震被害に関する一考察

**要旨** : 2004年10月23日に発生した新潟県中越地震において、上越新幹線第三和南津高架橋 R2 ラーメンの端部列柱がせん断破壊に至った。本論では、地震による被害状況を報告するとともに2次元有限要素解析を実施し、せん断破壊に至った原因は、高架橋下を設備室として利用するために建設された建物基礎や埋め戻し土が柱中間部を拘束した点であることを検証した。

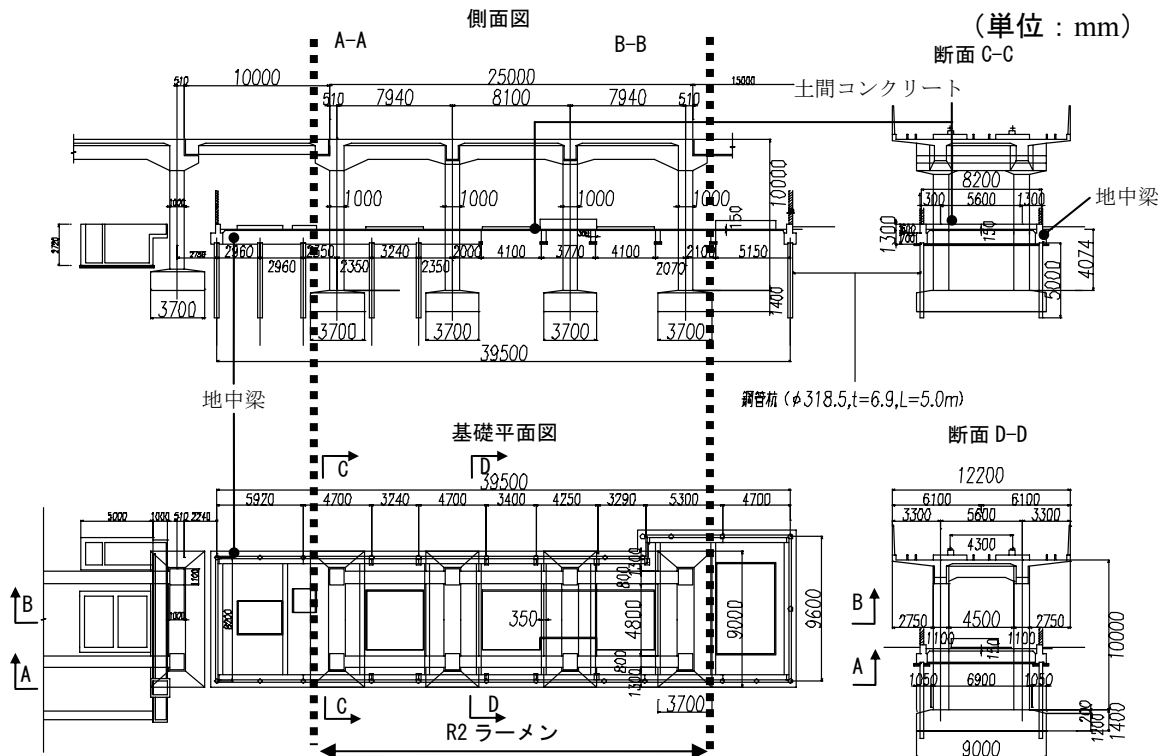
図-2 第三和南津高架橋 R2 ラーメン 概略一般図

す。第三和南津高架橋 R2 ラーメンの一般図を図-2に示す。高架橋は、三径間の一層ラーメン高架橋で、基礎形式は直接基礎である。地震後に行った付近のボーリング調査結果から、GLより約5mの深さのN値50以上の砂礫層が、良好な支持層となっており、フーチング底部は砂礫層上に構築されている。

より埋め戻されている。R2 ラーメンの高架下は、高架橋上の散水消雪用機械の設備室として活用され、厚さ約 15cm の土間コンクリートと消雪用機械の荷重を高架橋へ伝達させないように地中梁・杭が設置されている。杭は、径 318.5mm、長さ約 5.0m の鋼管杭で、線路方向両側に約 3.5m 間隔で設置されている（図-2 参照）。なお、土間コンクリートと柱の間は、硬質の瀝青系目地材が約 20mm の幅で設置されており剛結されていない。

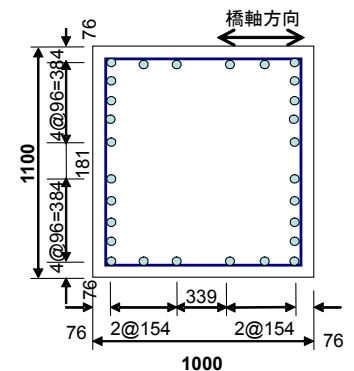
図-3 柱配筋略図

端部列柱断面 配筋略図

主筋:  $\circ$  D32

帯筋: D10 ctc 300・150

第三和南津高架橋 R2 橋軸直角方向の端部柱において、建物基礎により拘束されている柱中間部が完全固定であると仮定した場合のせん断耐力比を参考までに表-1 に示す（柱部配筋略図図-3 参照）。

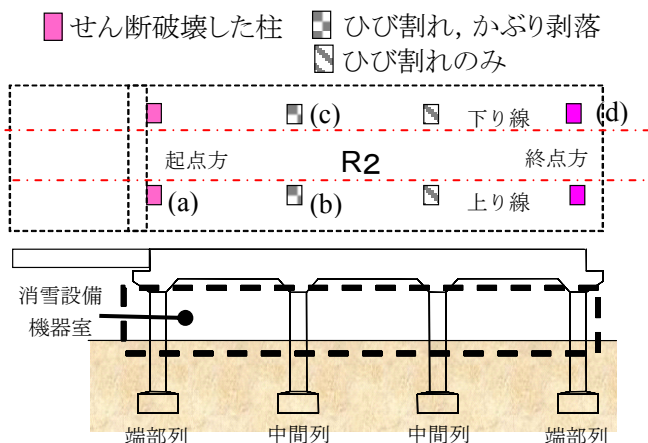
図-4 被害状況模式図

R2 上部工の被害状況の模式図を図-4 に示す。

R2 では、端部列柱が大きくせん断破壊しており、起点方中間列柱は曲げひび割れとかぶり剥落、終点方中間列柱は曲げひび割れのための損傷であった。

図-4 示す柱 (d) (下り線側終点方端部列柱) に対して、柱基部まで掘削し目視により被害状況を調査したところ、柱下端の隅角部にコンクリートの剥落や浮きを確認されたとともに、曲

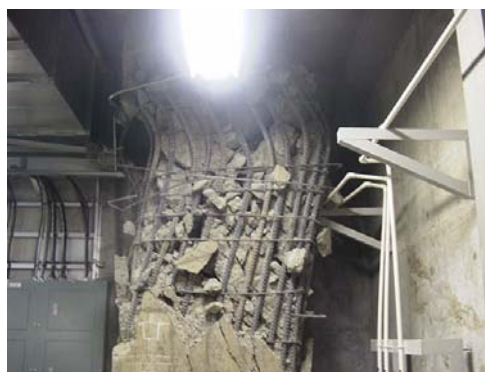
写真-1 柱 (a) 損傷状況

・柱 (a) (上り線側起点方端部列柱) (写真-1)

柱は地上部でせん断破壊し、主筋が大きく曲がり、せん断補強鉄筋がはずれていた。内部コンクリートもはらみ出しがみられ、損傷の卓越方向も明確に判断できないほど、大きく損傷している様子が伺える。なお、同様の損傷は、R2 の端部列柱の全てに見られた。

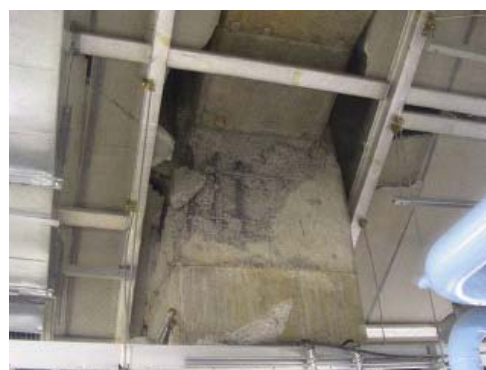
写真-2 柱 (b) 損傷状況

・柱 (b) (上り線側起点方中間列柱) (写真-2)

ハンチ部の付け根部分でかぶりコンクリートが剥落し、柱の 45 度方向に斜め方向に幅数 mm 程度のひび割れが発生する損傷となった。端部列と比較して、軽微な損傷であった。

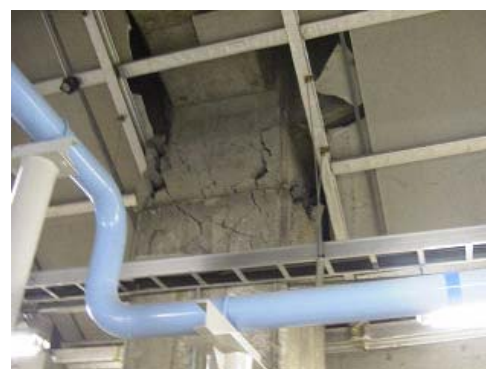
写真-3 柱 (c) 損傷状況

・柱 (c) (下り線側起点方中間列柱) (写真-3)

ハンチ部の付け根部分の線路直角方向に大きいもので幅数十 mm のひび割れが確認された。コンクリートの剥落は見られないものの、コンクリート浮きが見られ、線路直角方向に斜めひび割れが発生していた。

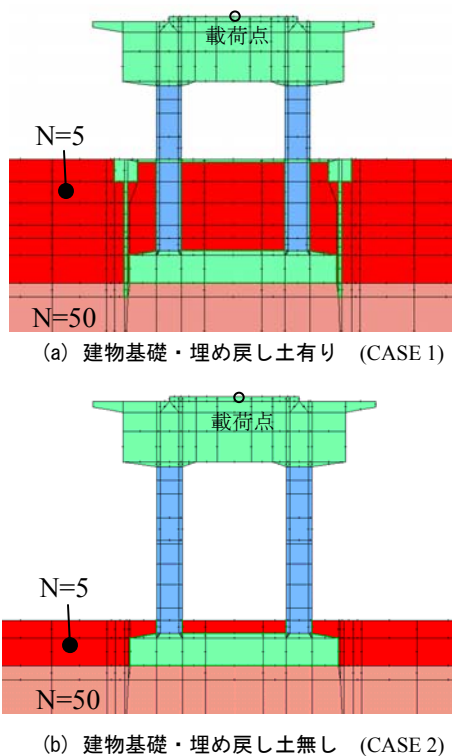
図-6 解析モデル

解析モデル図を図-6に示す。

地盤要素のモデル化は、地震後の現地でのボーリング調査の結果から、支持地盤より上部の土（フーチング下端以浅）は N=5, 支持地盤（フーチング下端以深）は N=50 と設定した。なお、地震後のボーリング調査では、埋め戻し土は砂質土でありフーチング下端までの N 値が 6-9 程度の値が得られたが、地震後に土間コンクリートの下に空隙が観察されており、地震発生前はボーリング調査時よりも地盤が緩かった点が想定されるため、小さめの N=5 を解析に用いた。

また、地盤要素は、柱・建物基礎杭により不連続であると仮定し、柱・土間コンクリート要素と地盤要素の間はジョイント要素を設けている。

本解析は 2 次元解析であるため、解析上、構造物に対し影響する地盤要素の奥行き幅を仮定する必要がある。今回は、埋め戻し箇所の上部分の奥行き幅は、フーチング上端以深はフーチング幅とし、フーチング上端以浅は、柱幅の 3 倍と仮定した。解析範囲横方向幅は、文献<sup>2)</sup>に倣い地盤深さの 5 倍に設定し、側面の境界条件は反射波の影響を消去する混合境界とした。

土間コンクリート、地中梁、支持杭は、地震被害調査から損傷が見られなかったため弾性要素とし、また、解析の便宜上、上部工およびフーチングは弾性要素とした。部材奥行き幅は R2 ラーメン高架橋線路方向柱の支間長とした。今回の被害検証解析における解析プログラムは、岡村・前川らによって開発された『WCOMD』<sup>3)</sup>、<sup>4)</sup>を用いた。

載荷方法は、図-6 の○印で示す箇所を載荷点とし、水平方向に左から右へ 0.2cm 刻みの変位

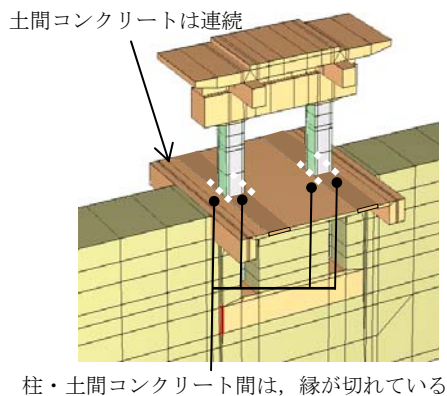
図-7 解析モデル立体イメージ図

ここで、解析モデルの立体イメージ図を図-7に示す。2次元解析だが、土間コンクリートと柱間は剛結となっていないため、土間コンクリート要素と柱要素間に柱幅のジョイント要素を設置し、柱と接していない箇所の土間コンクリート要素は連続体と考慮するようモデル化した。ジョイント要素とは接触方向に大きな剛性を持ち剥離方向には小さな剛性を有する要素である。せん断抵抗は、剥離時にはなく、接触時のみせん断抵抗が生じるように設定した。なお、本解析では、各々のジョイント要素に対して、接触

剛性 10.0kN/mm<sup>2</sup>/mm, 剥離剛性 0.1kN/mm<sup>2</sup>/mm, せん断抵抗 0.1N/mm<sup>2</sup>/mm と設定した。

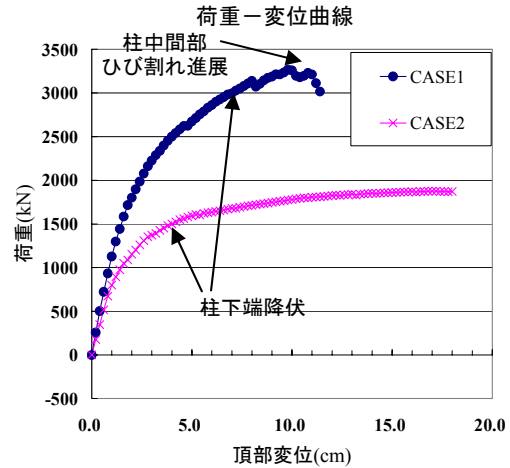
図-8 荷重変位曲線

制御により変形させている。なお、これ以降本載荷点における変位を頂部変位と称する。

図-8 に静的非線形解析の荷重変位結果を示すとともに、以下、各ケースにおけるひび割れが大きく進行した時点のひび割れ進展図を示し、損傷経緯を詳述する。

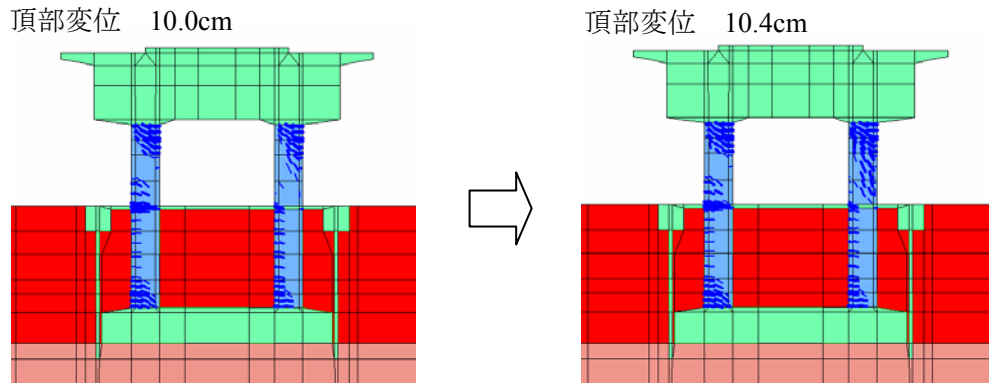
図-10 CASE1 ひび割れ進展図

CASE1 では、頂部変位が 1.8cm の時点で柱上部が降伏、7.4cm の時点で土中の柱下端が降伏し、10.0cm から 10.4cm となる時点で、上層梁と基礎スラブの間の柱中間部で斜め方向のひび割れが大きく進展し、せん断破壊していると考えられる結果が得られた (図-10)。

本ひび割れ図は、土中部の柱下端に曲げによるひび割れが見られる点、せん断ひび割れの入る位置等被害状況が一致していることから、実際に観察された被害状況を再現していると考えられる。

- (1) 高架橋の被害調査および FEM 解析結果から、土中の柱基部が曲げ降伏した後、埋め戻し土・建物基礎の影響により地上の柱部でせん断破壊したと考えられる。
- (2) 埋め戻し土・建物基礎が高架橋の地震時応答を拘束し、柱をせん断破壊に至らしめる場合があることを解析的に検証した。今後、耐震診断において、それらの影響を考慮することが必要である。

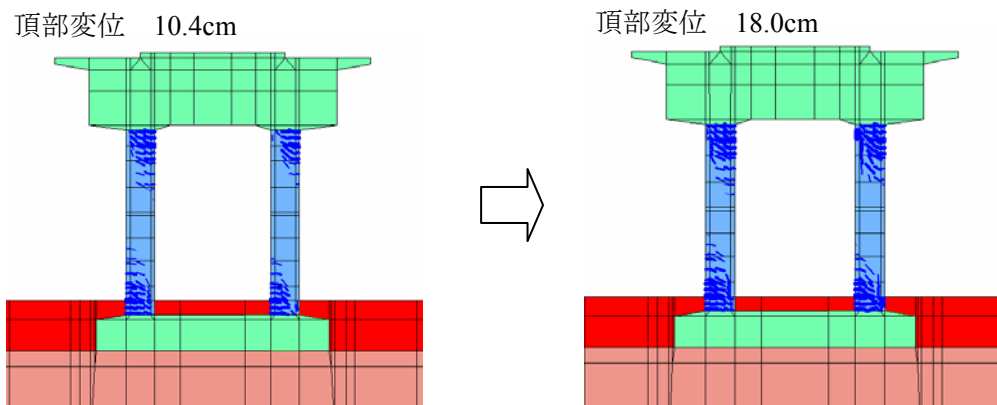
図-11 CASE2 ひび割れ進展図

CASE1 がせん断破壊に至ったと考えられる頂部変位が 10.4cm の時点、柱上端部のコンクリートひずみ (ひび割れ直角方向) が 0.3%に達した時点の頂部変位が 18.0cm のひび割れ図を図-11 に示す。CASE2 のひび割れ進展図は、CASE1 と同様に柱上下端が曲げ降伏し、その後も明らかに曲げひび割れが卓越している。なお、柱上端は頂部変位が 2.4cm、柱下端は 3.8cm の時点で降伏している。
