論文 アラミド繊維シート補修・補強した曲げ破壊 R C はりの力学特性に関する研究

要旨：R C はり部材が曲げによって、部分的な破壊状態となった場合に、ひび割れを注入補修と連続繊維シートによる補強を行って本来の機能復元を試み、この補修・補強による機能回復の程度を R C はりの共振振動数から判定した。また、さらなる曲げ破壊を起こさせて共振振動数の変化と破壊状況を考察したものである。

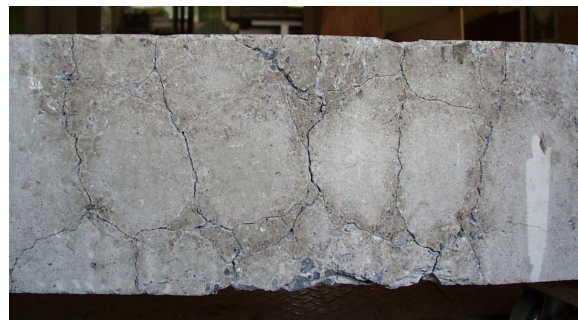
図 - 1 損傷状況一例

初回の補修・補強時の供試体は、曲げ破壊は生じているが、コンクリートの剥落や鉄筋の露出はなく、大小の断面高さ方向のひび割れが曲げ破壊区間に集中的に発生している。残留変形は比較的少量である (図 - 1 (a) 参照)。

(a) 軽度の損傷：初回補修・補強時の破壊

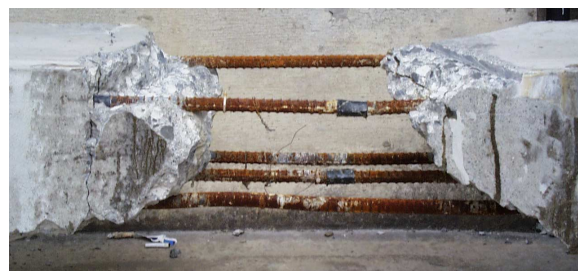
2 回目補修・補強時の供試体は、破壊区間のコンクリートの剥離とそれに伴う鉄筋の一部露出が見られた。本研究では初回補修時と 2 回目補修時の前述の損傷を軽度と定義する。一方、損傷が重度のものでは、コンクリートが完全に抜け落ち、圧縮・引張鉄筋とも露出して湾曲している。また、多くのひび割れが縦横に発生し、コンクリートをハンマーで軽く打撃しても、周辺のコンクリートがさらに剥落する状態である。残留変形は大きな曲げ変形に加えて、ねじれ変形を生じている供試体も混在する。さらに、3 回目以降の供試体は全て損傷が重度の状態である。3 回目補修・補強時の破壊状況一例を図 - 1 (b) に示す。

(b) 重度の損傷：3回補修・補強時の破壊

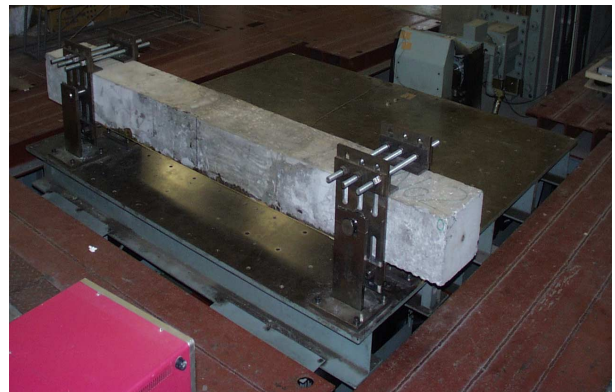
回復状況と繰り返し補強による影響を評価することとする。なお、共振振動数は油圧式二軸振動台（図 - 2）による強制振動実験によって測定し、載荷実験は油圧式アクチュエータによる供試体支間中央への集中荷重載荷である。なお、両実験は供試体が破壊するまで交互に行うこととする。

図 - 2 油圧式二軸振動台と供試体
