# 論文 鉄筋が腐食した RC 梁の無機系被覆工法による補修効果

**要旨**：地下構造物は長期間の供用による地下水の浸透により，鉄筋腐食などの変状が顕在化している。しかし，施工上の制約を考慮した補強対策工の設計手法について十分な検討がなされていない現状がある。本研究では，鉄筋が腐食した RC 梁に対し，従来適用されてきた断面修復補修に加え，本来コンクリート片の剥落防止を目的として適用されてきた無機系の表面被覆工法を適用し，曲げ変形特性に与える影響を検討したものである。その結果，かぶりコンクリートに発生した腐食ひび割れ箇所表面に被覆補修を行うことで，ひび割れ幅の拡大を抑制し，靱性に富む変形特性に改善できることがわかった。

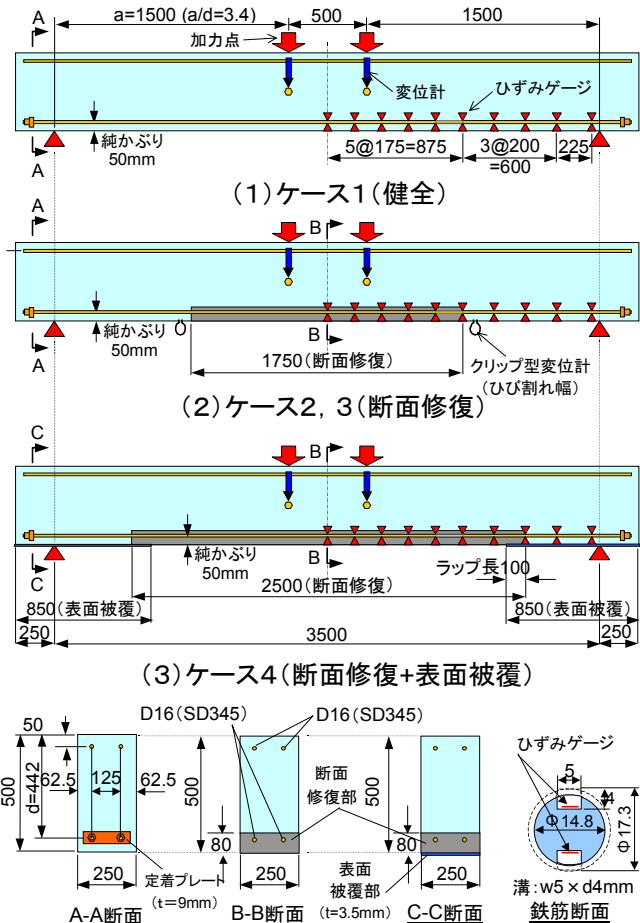
図-1 試験体、载荷・計測の概要

試験体の概要を図-1に示す。開削トンネルの一般的なRC構造を想定し、実大のスラブ相当として断面形状、配筋を決定した。また、主筋の付着性状に着目するため、通電時に主筋に腐食が一樣に発生するように、帯鉄筋等の補強筋は配筋していない。主筋はD16@125とし、通電腐食させる下側主筋は純かぶり50mmとした。試験体の外形はw250×H500×L4000mmとしたが、これは揚重機的能力、電食水槽サイズの制約から決定したものである。下側主筋の片側のみ、ひずみゲージ貼付のため、鉄筋の縦リブ部にw5×d4mmの溝を切削した。これによる主筋断面減少は重量実測値で、切削前198.6mm<sup>2</sup>(D16公称)に対して152.9mm<sup>2</sup>(-23%)であった。ゲージ貼付鉄筋は、ゲージが主筋の上下となるよう型枠内にセットした。以上は、すべての実験ケースで共通の仕様である。

鉄筋のひずみは図-1に示したように、鉄筋縦リブに幅5mm×深さ4mmの溝を2条切削し、溝底面に175~200mm間隔でひずみゲージを10箇所、計20枚貼付し計測した。なお、当該ゲージはエポキシ樹脂のコーティングにより防水処理を行っている。以降の結果で示す荷重と変位は、左右のロードセル、変位計の平均値を用いている。

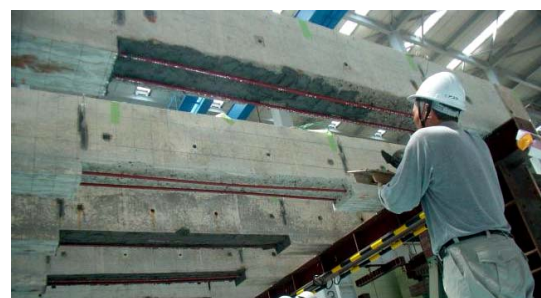
写真-1 断面修復の上向き施工状況

ケース2、3の断面修復部は梁中央部をスパン1/2区間(全長1750mm)にわたって、ケース4は断面修復の区間の影響を確認するため梁中央の2,500mmの区間を電動コンクリートハンマーにより深さ80mmまではつり、鉄筋を露出させた。鉄筋表面の錆をワイヤブラシで除去後、エポキシ系の防錆塗料を塗布した。はつり面、鉄筋に対してプライマーを塗布した後、ポリマーセメント系の断面修復材によって、2~3層に分けて埋め戻しを行った。埋め戻しはスラブ下面への実施工を想定して、試験体下方から上向き施工を行った(写真-1)。

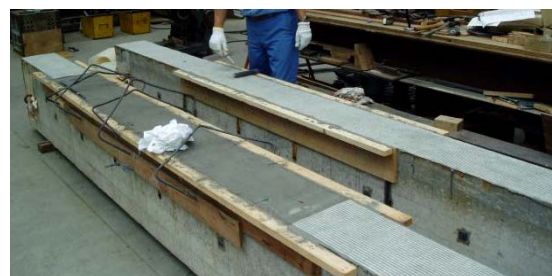
写真-2 表面被覆メッシュ施工状況 (手前：ケース4)

ケース4の表面被覆補修は、剥落防止工法として施工実績のある工法<sup>4)</sup>であり、試験体の断面修復部両サイドの梁底面に施工を行った。被覆部は断面修復部に100mmラップさせている。施工手順は、まずコンクリート表面をサンダーで目荒らしし、プライマーを塗布する。その後、ポリマーセメントモルタルをコテ塗りし、メッシュ材料をローラーで繊維を押し込むようになじませた後に、再度ポリマーセメントモルタルをコテ塗りし総厚で3.5mmとなるように仕上げた。なお、表面被覆は時間の関係で、梁底面が上向きになるようにして施工した(写真-2)。繊維はアラミドとビニロンで構成されるが、ひび割れの開口抑止を目的としたため、強度の高いアラミドを軸方向直角となるよう配置した。

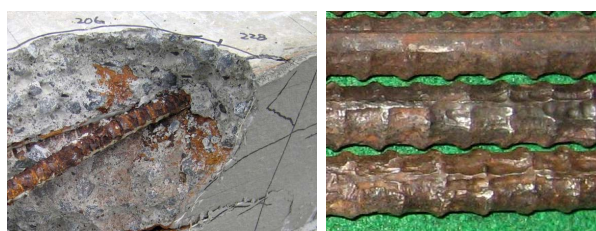
(1) 加力後鉄筋 (2) 腐食物除去後  
写真-4 腐食鉄筋の状態

鉄筋の腐食減少率を求めるために、載荷後試験体から鉄筋をはつり出した。腐食生成物除去後に、JCI規準集「コンクリート中の鋼材の腐食評価方法」に準拠し、腐食生成物の除去前後の質量変化を鉄筋の腐食減少率として算出した。写真-4に腐食した鉄筋を示す。その際、基準となる腐食前の鉄筋重量は、加力による鉄筋の伸びを考慮して、健全試験体の加力後の鉄筋を計測した。計測した腐食率を表-1中に示している。腐食減少率はケース3が2.0%とケース4が11.6%であった。鉄筋の腐食量の管理は、通電過程でコンクリートに発生する腐食ひび割れの幅を0.3mm程度を目安とした結果、この程度のばらつきを生じたものである。はつりによる鉄筋の状態確認を行わない日常の検査業務においては、ひび割れ幅を指標とするため、同等の劣化程度とみなされる可能性がある。

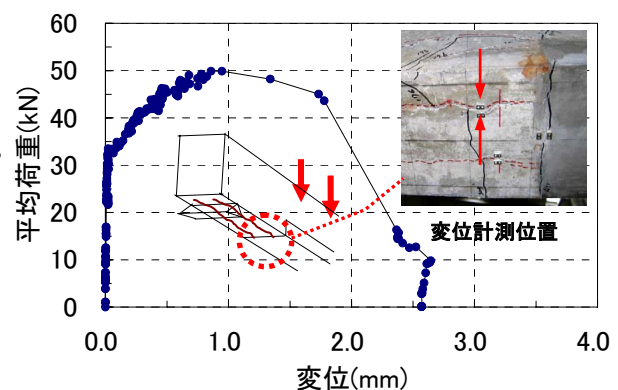
図-4 ひび割れ開口変位 (ケース3)

図-4にケース3の腐食ひび割れの開口変位を示す。グラフは断面修復端部の腐食ひび割れの4箇所計測位置の中で終局時に大きく変形した計測点のものである。最大荷重を境に急激に開口変位が増大しており、主筋の定着力低下が荷重低下の支配要因であることが推測される。
