論文 大断面 TBM における二次覆工機能を有した耐火 RC ライナーについて

要旨：山岳大断面 TBM において、耐火機能を付加した二次覆工機能を有した RC ライナーの施工にあたり、設計の妥当性、補修範囲の決定をするために耐火試験後の力学試験を実施した。その結果、平面的な劣化範囲を調査するには打音検査と反発硬度の試験が有効であること、劣化深さの調査は、深さ方向への圧縮強度分布と残存繊維深さの試験が有効であることを明らかにした。損傷評価には、火災の規模に応じて必要な項目を選択して実施し、それらの測定結果を総合的に判断することで、火害の程度と範囲を評価できると考えられる。

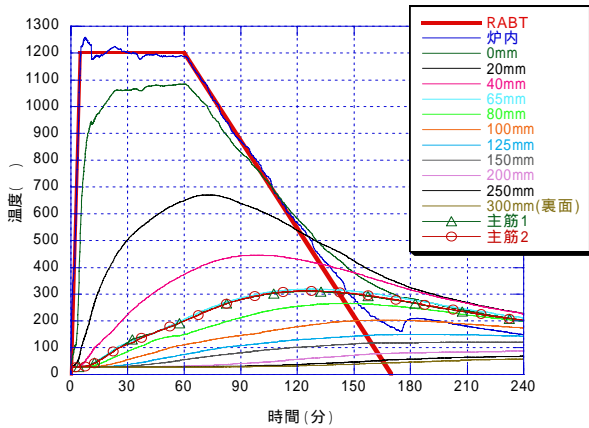
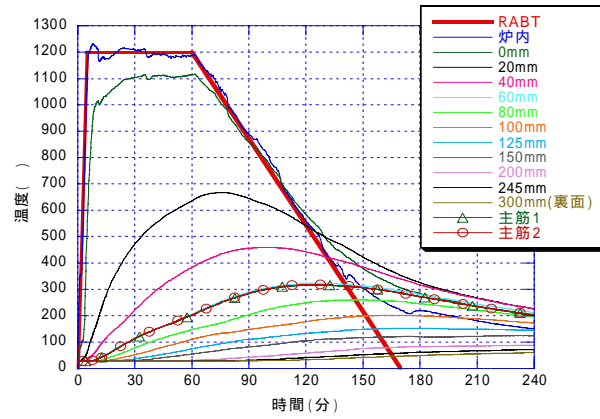
図-4~6及び写真-1~3に各供試体の内部温度と時間との関係及び加熱後の供試体の関係を示す。PP混入量1.5kg/m³の加熱後の試験体加熱面の様子については、加熱開始から15分程度までは表面から薄いコンクリート片の剥離が見られたが、爆裂による欠損は生じなかった。加熱後の加熱面には、5mm程度の局所的な剥離が生じたが、部分的に骨材が溶出して固まった突起が多数見られた。PP混入量1.2kg/m³の場合においても、加熱後の試験体加熱面の様子はPP混入量1.5kg/m³の場合と同じであった。

図-4 試験体内部温度と時間の関係 (No.1)

図-5 試験体内部温度と時間の関係 (No.2)

図-6 試験体内部温度と時間の関係 (No.3)

して、小径コア高さを 3 通りに変えて、100×200mm のコアに対する圧縮強度比率を求めた。この結果、30×30mm の小径コアの圧縮強度は、100×200mm のコアに対して 1.31 倍となった。また、24×25mm の小径コアの圧縮強度は、100×200mm のコアに対して 1.23 倍となった。図-7~8 中の寸法効果を補正した圧縮強度により、加熱による圧縮強度の低下範囲は、深さ方向には 100mm 程度までと考えられる。なお、図-4~6 によれば、深さ 100mm における受熱温度は 200 程度であり、コンクリートにおけるこの受熱温度は、「建物の火害診断及び補修・補強方法(日本建築学会)」によれば、ほとんど圧縮強度が低下しない温度であることが分かった。

中性化深さは供試体 No.1 で 7.5mm, 供試体 No.2 で 8.6mm, 供試体 No.3 で 7.7mmであった。一般にセメント系材料は、受熱温度 500 程度で水酸化カルシウムが酸化カルシウムと水に分解して中性化を示すとされている。図4~6によれば、受熱温度 500 に達した深さは、40mm程度と考えられ、実際の中性化深さとの違いが大きい。この理由として、RABT 加熱曲線 (60分加熱)における、加熱開始から5分間で1200 に達するような急激な温度上昇では、受熱

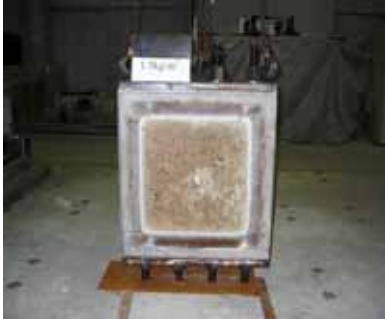
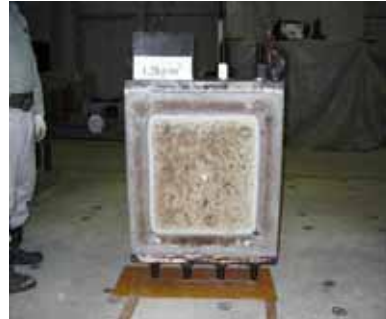
写真-1 加熱後の様子 (No.1)

写真-2 加熱後の様子 (No.2)

写真-3 加熱後の様子 (No.3)

シール部における加熱後の試験体加熱面の様子については、試験体の表面は薄いピンク色となったが爆裂もなく表面剥離も見られなかった。シールの目開き 2mm の試験体も、母材コンクリートと同様な結果となり 2mm 程度の目開きによる影響は無かった。

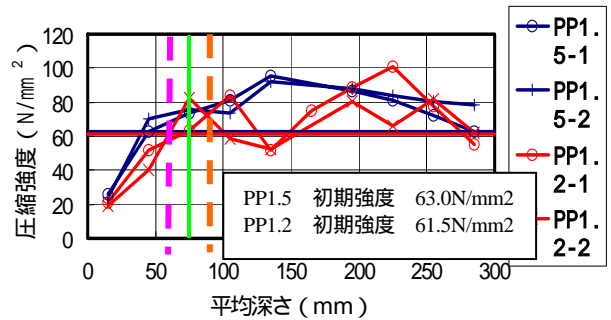
図-7~8 に小径コアの深さ方向への圧縮強度の分布及び寸法効果を補正した圧縮強度を示す。小径コアの径は 30mm と 24mm で、30mm の小径コアは深さ方向に 30mm (10 等分)、24mm の小径コアは深さ方向に 25mm (12 等分)の高さに切り分けて測定した。

供試体 No.1 と No.2 では、30mm の小径コアで見ると、表面からの平均深さが 75mm (深さ 60~90mm の位置のコア)まで圧縮強度が低下している。一方、

24mm の小径コアで見ると、表面からの平均深さが 87.5mm まで圧縮強度が低下している。ただし、小径コアの寸法効果により、内部の健全と思われる深さの圧縮強度は、加熱前の初期強度(供試体 No.1 で 63.0N/mm², No.2 で 61.5N/mm²)を大きく上回っている。この寸法効果による圧縮強度のみかけの増加を補正するために、加熱による熱の影響を受けていないコンクリートで 30mm、24mm の小径コアを採取

図 - 7 30mm-L30mm 小径コア圧縮強度

図 - 8 24mm-L25mm 小径コア圧縮強度

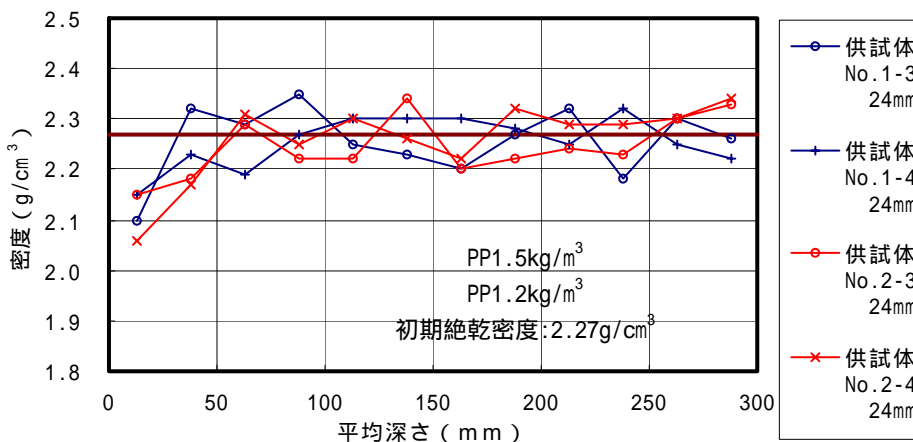
また、図-10に加熱後小径コアによる絶乾密度の測定結果を示す。絶乾密度は、気乾密度を測定した 30mm, 50mmのコアに対して、110 乾燥炉に 2 日間静置した後に測定した。

図-10 供試体 No.1, No.2 の 24-L25mm 小径コア絶乾密度

深さ方向への密度の分布は、気乾密度と絶乾密度でほぼ同じ傾向を示している。また、小径コアによる圧縮強度の分布とも同じような傾向を示しているが、深さ方向への受熱温度の違いによる影響は、圧縮強度ほど明確ではなかった。

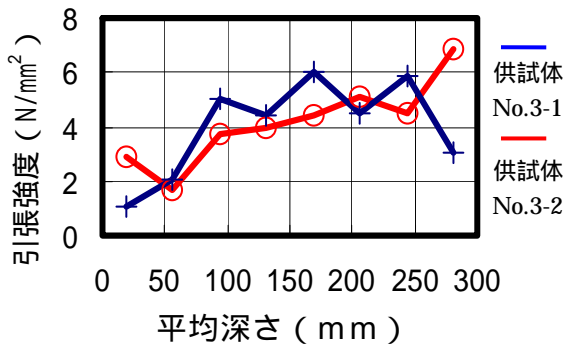
図-11 に加熱後小径コアによる割裂引張強度の測定結果を示す。加熱表面から深さ 70mm 程度までの引張強度が低下していることがわかるが、コンクリート内部

では引張強度のばらつきも大きい。これは、割裂引張強度が粗骨材の分布状態の影響を受けるためと考えられる。

図 - 11 供試体No.3 50-L35mm小径コア引張強度

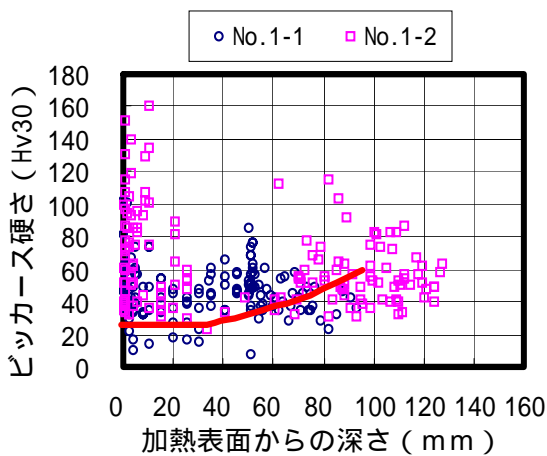
図-12 に加熱後小径コアによるビッカース硬さの測定結果を示す。各図ともに、30mmの小径コア2本の測定結果が示す。

PP 混入コンクリートの供試体 No.1 では、加熱表面から深さ 10mm 程度までのビッカース硬さに大きな値が見られる。これは、コンクリート中のモルタ

ル分が消失し、骨材部分で測定している頻度が高いためと考えられる。図中の赤い太線は、ビッカース

図 - 12 供試体No.1小径コアビッカース硬さ

硬さの下限値に対する包絡線を示しており、加熱表面から深くなるに伴い、ビッカース硬さの下限値は大きくなる傾向が見られた。しかし、圧縮強度との相関性については、明確ではない。
