論文 高温加熱によるコンクリートの爆裂現象に関する実験的検討

要旨：本研究では、コンクリートの爆裂に対する含水状態の影響を検討するため、高強度コンクリートを対象として養生条件の異なる湿潤・気中乾燥・強制乾燥の3種類の供試体について加熱試験を実施し、加熱供試体に生じる爆裂現象と温度と蒸気圧の計測を試みた。その結果、含水状態によって発生蒸気圧と爆裂の規模が大きく変わることが明らかとなった。含水状態が比較的低いものは爆裂が生じず、加熱面に亀甲状のひび割れが生じた。

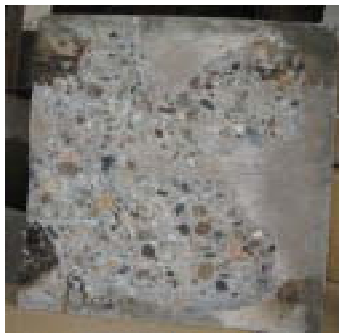
写真-2 加熱面の剥離状況
(湿潤供試体)

写真-2~4に加熱面の剥離状況の一例を示す。写真-2, 3より湿潤供試体と気中乾燥供試体は爆裂が加熱面全面に発生していた。写真-4より、強制乾燥供試体は加熱面に爆裂は生じておらず、全面にわたって亀甲状のひび割れが生じていた。亀甲状のひび割れについてはその発生機構を現

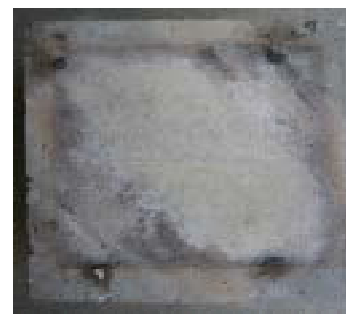
写真-4 加熱面の状況
(強制乾燥供試体)

在検討中であるが、高温加熱時のコンクリート熱膨張係数の変化が要因の一つである可能性が考えられる。この亀甲状のひび割れが、爆裂が生じなかったことに関連している可能性がある。

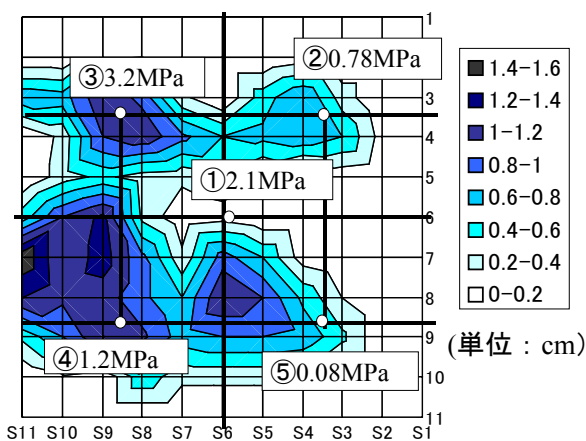
図-8 剥離深さのコンター図と蒸気圧計測位置での最大値 (湿潤供試体)

図-8~9 に湿潤供試体と気中乾燥供試体の爆裂による剥離深さのコンター図(平面分割 5cm ピッチ)と蒸気圧計測位置での最大値を示す。湿潤供試体の最大剥離深さは 1.5cm, 気中乾燥供試体では 1.2cm であった。湿潤供試体において供試体中央の蒸気圧計測位置 No.1 付近の剥離深さは 0.2cm であるが、蒸気圧の最大値が 2.1MPa と高い値を示した。しかし、蒸気圧計測位置 No.3 付近の剥離深さは 1.2cm であり、蒸気圧の最大値が 3.2 MPa を示した。蒸気圧計測位置 No.4 付近の剥離深さは 1.2cm であり、蒸気圧の最大値が 1.2 MPa を示した。気中乾燥供試体の蒸気圧計測位置 No.1 の蒸気圧の最大値が 3.4MPa と高い値を示したが、その付近で 1.2cm 以上の剥離深さが生じ、大きな爆裂を起こした。以上のように、湿潤供試体と気中乾燥供試体ともに蒸気圧が高い領域で爆裂深さも大きくなる傾向にあることが分かる。
