論文 ASR 膨張による断面の変形挙動に関する実験的研究

佐藤 雅義^{*1}・田中 泰司^{*2}・岸 利治^{*3}

要旨 : ASR 膨張により生じた鉄筋曲げ加工部の破断現象の機構解明に資するべく, 各種鉄筋破断要因のうち, 鉄筋の材料欠陥と構造的な局所変形の相互作用に着目し, 実験的な検討を行った。ASR 膨張を模擬するため, 膨張材を添加したコンクリートを用いて帯鉄筋に生じるひずみと変形挙動の測定を行った。その結果, 帯鉄筋の隅角部ひずみは, 直線部と比較して顕著に局所化すること, 断面変形はほぼ四角形を保持した状態で変形するモードであることを確認した。また, 鉄筋の材料欠陥と ASR 膨張による力学的変形現象の組み合わせによって, 破断現象が生じることを確認した。

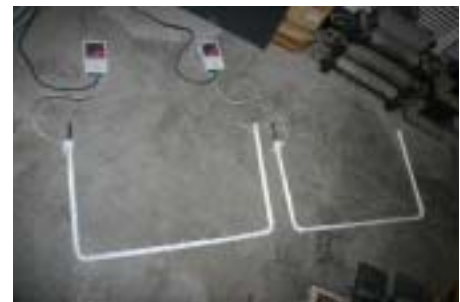
写真-1 人工ひずみ時効硬化処理

表-3に鉄筋劣化処理に関する種別を示した。鉄筋の経年劣化による脆化⁴⁾を模擬するためNo.2, No.3供試体に人工ひずみ時効硬化処理を施した。時効処理方法を写真-1に示す。帯状の巻き付け型ヒータを鉄筋曲げ加工後に一様に巻きつけ既往の研究を参考にし、150℃、15時間の加熱処理をおこなった。

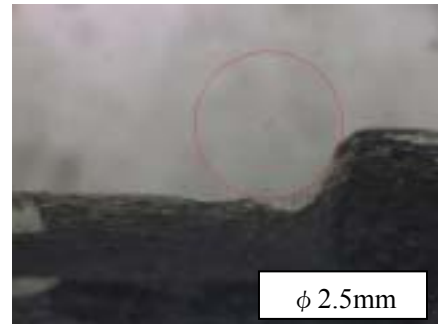
写真-3 模擬旧節形状鉄筋

さらに、実際に破断が生じた構造物の建設年代に製造されていた旧型の節形状の鉄筋は現行鉄筋と比較して節と節の根元の形状が直角に近く、曲げ加工を施す際に鉄筋の節に沿って亀裂を誘発すると考えられる¹⁾。そこで旧型の節形状

の鉄筋を模擬するために、No.3供試体において、鉄筋曲げ加工前に刃幅2mmのグラインダで異形鉄筋の節の根元を削り、鋭角な形状にすることで、旧節形状を模擬することとした。写真-2に現行鉄筋、写真-3に模擬旧節形状鉄筋を示す。両者を比較すると、模擬旧節形状鉄筋において節と節の根元の勾配が明確に異なった。

一方、模擬旧節形状の鉄筋は現行節の場合に比べて、曲げ加工の際に節の根元で比較的大きな初期損傷を受けていたと考えられる^{1),2)}。この際、ひずみ時効処理によって、損傷を受けた曲げ加工部が硬化し、さらに脆性破断を生じやすくなったと推測される。時効処理の影響度につ

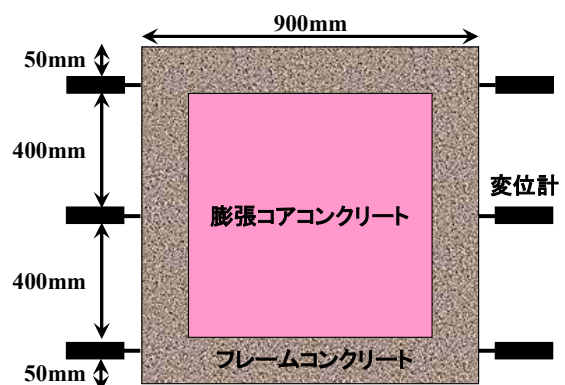
図-4 供試体に設置した変位計位置

図-4に供試体に設置した変位計の位置を示す。既往の研究では、膨張作用が生じたとき供試体断面は円弧状に変形を生じるとされている³⁾。そこで供試体2側面、合計6箇所に変位計を設置した。

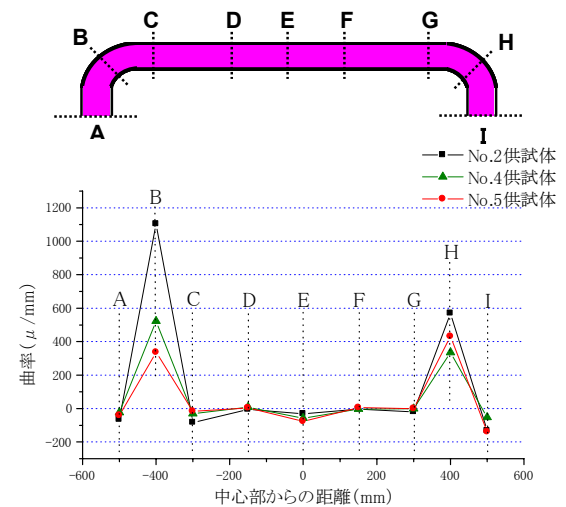
図一 7 曲率分布 (膨張ひずみ 5000 μ)

図-7に膨張コアコンクリートの膨張ひずみが5000 μ の際に計測された、No.2, No.4, No.5

供試体 A~I 断面における曲率分布を示す。隅角部 (B, H) の曲率は全供試体ともに局所化する傾向であったが、直線部 (D, E, F) は 0 に近い値であった。また、隅角部の局所化程度は No.2 供試体が大きく、No.4, No.5 供試体よりも顕著に増加する現象を確認した。No.1, No.3 供試体も No.2 供試体とほぼ同様な曲率分布であった。

鉄筋のひずみ分布と曲率分布の両面から考察すると、直線部は円弧になるような変形は小さく、鉄筋隅角部に局所的な曲げ戻し変形が生じていることから、部材全体としてはほぼ 4 角形の形状を保持したまま膨張変形が生じていたと推察される。このようなひずみ分布の傾向は劣化処理や鋼種等の区別なく、全試験体で同様に確認された。

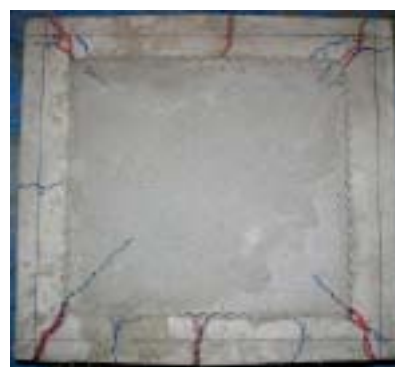
写真-5 断面のひび割れ状況 (No. 5)

写真-5 に丸鋼を使用した No.5 供試体の試験終了後の断面ひび割れ状況を示す。他の試験体と同様に、隅角部では膨張コアコンクリートとフレームコンクリートの隅角部を貫通するようなひび割れが生じたが、他の試験体と比較して直線部のひび割れ損傷が大きく、隅角部のひび割れは小さくなる傾向となった。

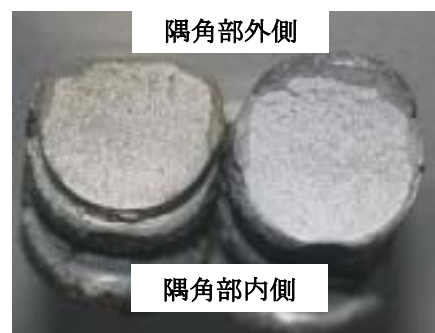
写真－6 鉄筋破断面

写真－6に No.3 供試体の鉄筋破断面を示す。破断現象は鉄筋隅角部で発生し、節の根元に沿って破断面が形成された。破断部近傍では鉄筋の絞りは確認できなかった。また破断面はほぼ全面が脆性破面であった。マイクروسコープで詳細に破断面観察をしたところ、曲げ加工部内側縁から 0.18mm の範囲で延性破面を確認した。この延性破面は旧節形状処理後に曲げ加工を施した際に形成された初期亀裂であると考えられる。

以上の検討から、鉄筋破断現象に及ぼす主要因は、鉄筋の節形状に起因する曲げ加工時の亀裂の発生、時効硬化による鉄筋の脆化、ASR 膨張作用による変形の隅角部への局所化の 3 要因であると考えられる。これらの材料的・構造的な要因が揃うことによって鉄筋の破断現象が極めて生じやすくなると推察される。なお、本研究では鉄筋の劣化処理を模擬旧節形状処理と人工ひずみ時効硬化処理の 2 種類で検討を行ったが、他の劣化要因である腐食、遅れ破壊や水素脆化などがさらに複合して生じることで、鉄筋の初期損傷・脆化の度合いが助長されることも考えられる。
