# 論文 増厚されたRC床版の静的載荷試験による検討

**要旨**：近年，上面増厚工法はRC床版の補修工法として広く活用されているが，近年，一部の橋梁において劣化を生じた事例も確認されてきている。筆者らは，その劣化原因，劣化過程，メカニズムを明らかにするために，今回は基礎実験として，劣化に伴って撤去された上面増厚補修床版の静的載荷試験を行い，耐荷力の確認と耐荷性能の評価を行った。その結果，耐荷力は増厚コンクリートと既設床版との付着の影響を大きく受けることが確認できた。

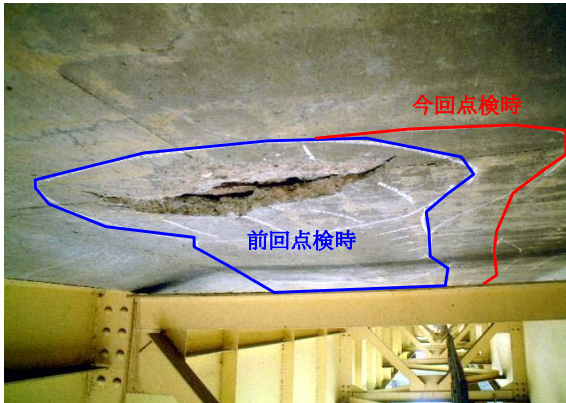
が施されたにもかかわらず、平成13年以降も遊離石灰や写真-1に示すようなはく離の進行や写真-2に示すようなひび割れ部からの漏水が見られ、損傷が進行していると判断された。

写真-1 床版下面の状況

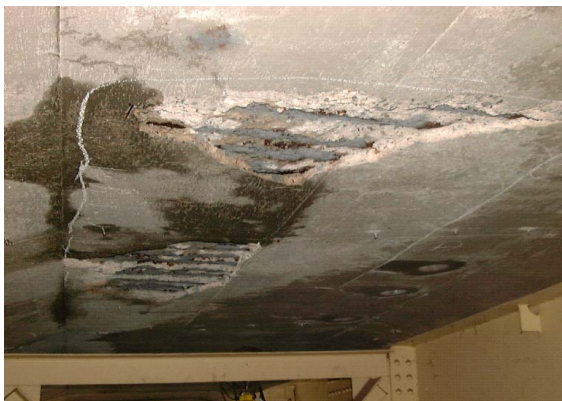
写真-2 床版下面の漏水状況

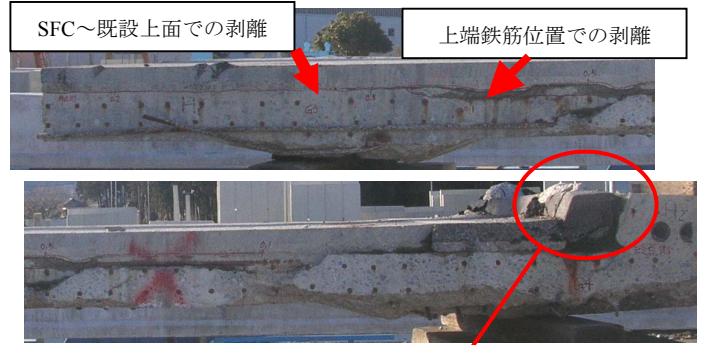
また、撤去した床版の断面状況を写真-3、4に示す。切断面の状況から以下の事項が確認された。

1)増厚コンクリートと既設床版上面の剥離は、床版支間の中央付近で顕著であった。

2)切断面の損傷状況で、既設床版の上端鉄筋位置にひび割れが見られる供試体では、床版下面に亀甲状のひび割れが進展しており、さらに遊離石灰の析出が確認された。一方、増厚コンクリートと既設床版上面間の剥離のみが見られる供試体では、床版下面には微細なひび割れが生じている程度であり比較的健全な状態であった。

3)増厚コンクリート上面には塗布系の防水工が施してあるが、中央分離帯側の縁石の下面部分は防水対策が不十分であり、コンクリートの砂利化が見られた。

写真-3 損傷状況 (撤去断面)

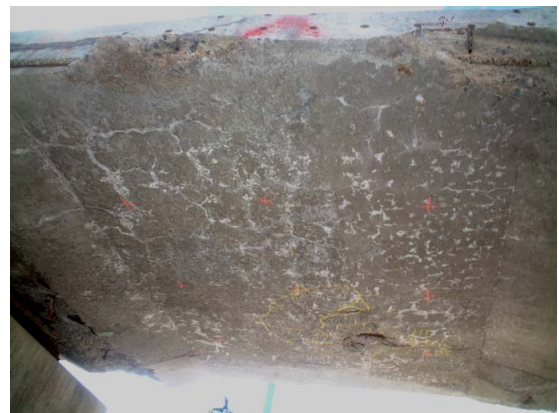
写真-4 遊離石灰の発生状況 (損傷程度大)

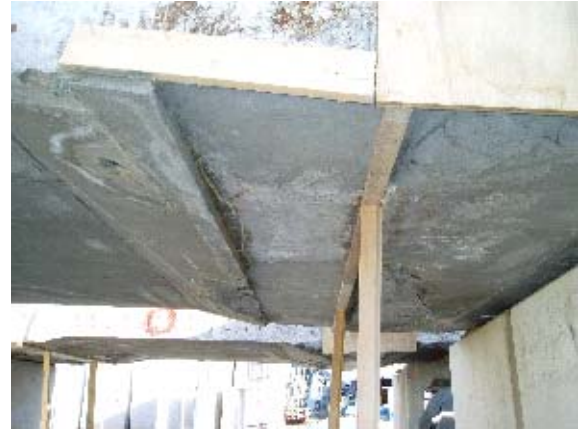
写真-5 支点成形状況

表-2 に示す 6 体の撤去床版を供試体とした。供試体の支点部は、既設鋼 I 桁から剥離機により撤去する際、ジベル筋によって傷んでいたため、その部分をモルタルにて成形した。成形状況を写真-5 に示す。また、その他の不陸に対しては、供試体を架台にセットする際、石膏により調整した。

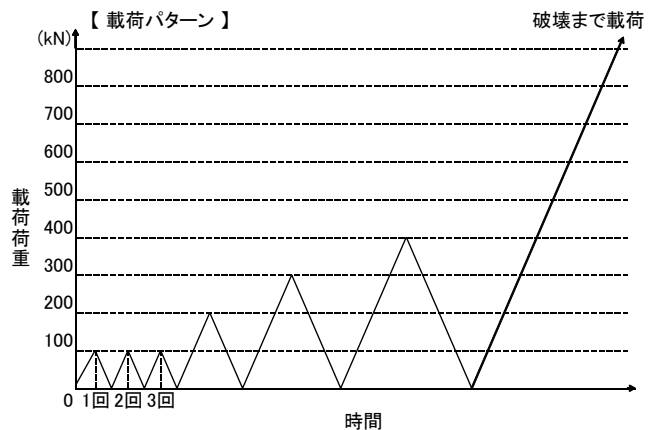
載荷荷重は、供試体および載荷装置とのなじみ等を勘案し、図-2、表-3 に示すサイクルで載荷した。また、400kN 以降は終局状態まで単調載荷した。

図-2 載荷パターン
