論文 コンクリートブロック塀の倒壊防止策の基礎的検討

要旨：コンクリートブロック塀は、単体では確認申請を行わずに建築できることもあり基準に適合しないものも多く、過去の地震ではブロック塀の倒壊によって人的被害も報告されている。耐震安全性向上策開発の基礎的検討として、新潟市における実態調査を行った結果、控え壁を必要としない補強方法の必要性が明らかとなった。また、ブロックを用いた面外方向加力実験を実施し、手締めによる軸拘束によって崩壊防止策への可能性を示した。

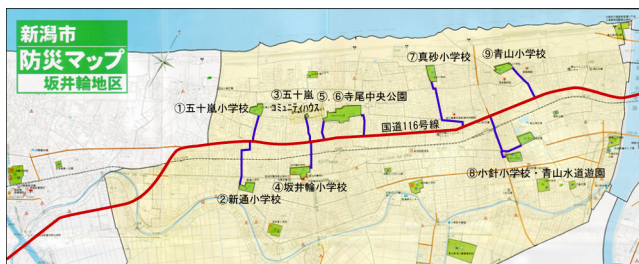
図-1 調査街路（文献 7）に加筆

調査地域として新潟市西部の指定緊急輸送路に指定されている国道 116 号線を軸に避難場所となる 9 箇所を選択した。一つを除いて一時避難所および収容避難所に指定されている公園や小学校である。調査街路はこの国道 116 号線から避難場所までの最短経路とした。図-1 に新潟市市民生活部防災課による防災マップ⁷⁾に調査街路を追加したものを示す。

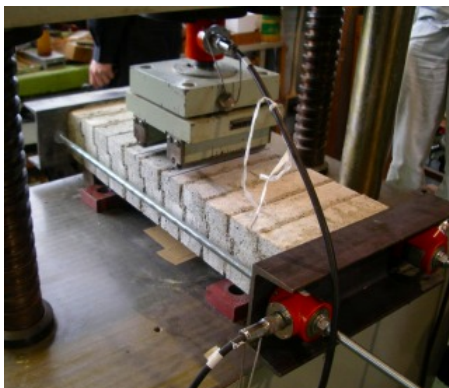
図-9 試験装置

試験体は直列に積み上げたもの両端に溝形鋼をあてロードセルを挟み込み全ねじで締め付け

加力は万能試験機で行い下部スパン 500mm、上部 100mm の 4 点曲げ載荷 (以下 A シリーズ) 3 体と下部スパン 220mm の 3 点載荷 (以下 B シリーズ) 2 体とした。軸力は 2 本の全ネジ (M12) をそれぞれ 2.5kN で緊張し、計 5kN の軸力を与えた。形状の異なる試験体で同一条件とするため軸力を一定とすることとし、加力中もネジを緩めていき 5kN を保持した。荷重はヘッドに取り付けたロードセルで計測し、変位は試験機ヘッド位置で計測した。

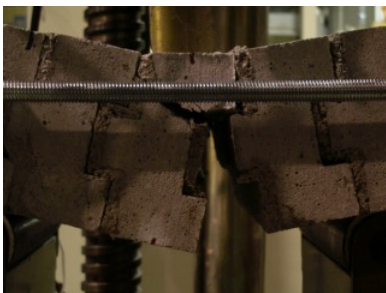
図-11 bm155B 破壊状況

スパンの短いBシリーズは、直方体ブロックの噛み合いのないbm005Bでは目地が開くことなく目地がずれることで変形が進み摩擦によって耐力を保持していた。噛み合いのあるbm155Bは試験体中央下部の目地が開いた後も耐力が上昇しブロックがひび割れたことで急激

に変形が進み始めたため加力を終了した。ひび割れの様子を図-11に示す。最大耐力は、直方体ブロックで6.61kN, 噛み合いのあるブロックで8.45kNとなった。荷重-変形関係を図-12に示す。

うように低下した。B シリーズでは噛み合いがなく目地部の滑った bm005B では摩擦によって耐力が決まっていると考えられる。bm155B は目地部がひび割れた後も変形が 15mm 程度まで高い耐力を保持した。最終的にブロックが破壊しており噛み合いによりブロックの耐力を発揮したと考えられる。
