論文 打継目を有する無筋コンクリートをRC巻き補強した橋脚の正負水平交番載荷実験

要旨：無筋コンクリート橋脚の地震被災例では、施工時の打継ぎ目が弱点となる損傷状況が多く見られることから、打継ぎ目が大きく影響すると思われる。打継ぎ目を有する無筋コンクリート橋脚を RC 巻き補強した模型試験体を製作し、静的正負交番載荷試験を実施した。一体化のためのジベル筋を配置した試験体と、省略した試験体の試験結果を比較すると、ジベルを配置した試験体の方が降伏変位は小さい値となったが、荷重については、両試験体とも計算値以上となった。また、ジベル筋の有無は破壊形態とじん性能に影響するが、いずれの試験体においても、試験終了時の損傷状況を確認したところ、既設部の無筋コンクリート部分はほぼ無損傷であった。

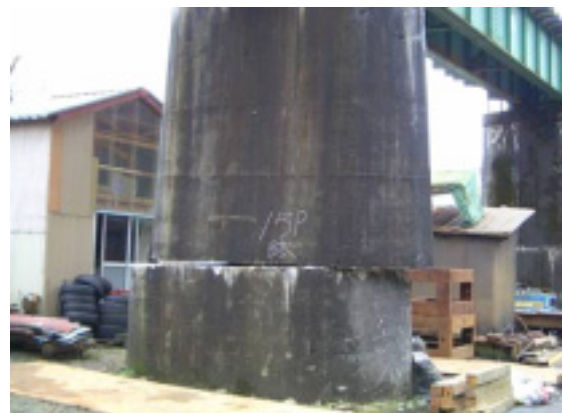
写真—1 新潟県中越地震による被災状況

無筋橋脚の地震被災例としては、新潟県中越地震、関東大震災がある。写真—1 に新潟県中越地震における無筋橋脚の損傷状況を示す。損傷の要因としては、施工時における打継ぎ目が弱点となり、縁切れを起こしたことによるものと思われる。また、関東大震災の被災記録においても、同様の記載がある¹⁾。このように、無筋橋脚の地震時における破壊状況は RC 橋脚とは異なり、打継ぎ目の存在が大きく影響するものと考えられる。

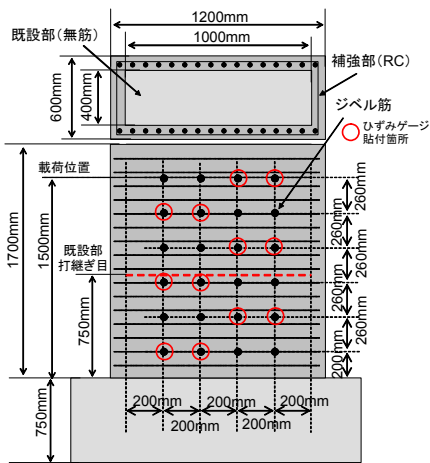
図—1 RC-S-2 試験体概要

試験体の諸元と材料試験結果をそれぞれ表—1, 2 に、試験体のうち RC-S-2 の概要を図—1 に示す。RC-S-1 はジベル筋を省略した試験体で、RC-S-2 はジベル筋を配置した試験体である。

試験体は、打継ぎ目を有する無筋橋脚(断面寸法 400mm×1000mm)を模擬したもの(以下、既設部)を、巻厚 100mm の RC (以下、補強部)にて巻きたてて補強を行った。今回の試験体では、打継ぎ目を橋脚基部から 750mm の高さの位置にて設けており、その存在を明確にするために、打継ぎ目には塩ビ製の薄いシートを挿入し、あらかじめ縁が切れた状態としている。既設部において、打継ぎ目より下のく体を既設部下部、打継ぎ目より上のく体を既設部上部と呼ぶこととする。また、一体化の影響についてもジベル筋の有無による効果を明確にするために、ジベル筋以外の接触面における付着の影響を排除した。今回の試験体では、既設部周囲に塩ビ製の薄いシートを巻きたてた後、補強部を打設している。既設部打設後の状況と、補強部施工前の

ジベル筋については、せん断摩擦理論に基づいた既往の検討例²⁾³⁾を参考に、式(1)より求められる必要量以上を図—1, 2 に示すように配置した。

計測項目は、荷重点の荷重および変位のほか、ワイヤストレーンゲージによる軸方向鉄筋・帯鉄筋・ジベル筋の各ひずみ値と、変位計による水平変位（1D位置(D:補強後断面高さ)と既設部打継ぎ目位置の上下)とした。荷重点高さとしジベル筋のゲージ貼付箇所を図-1に示す。

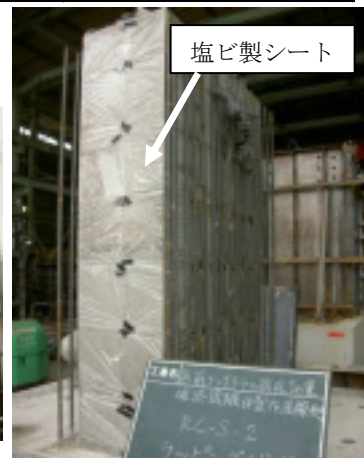
写真—2 既設部打設後(RC-S-1)

写真—3 補強部施工前状況(RC-S-2)

状況をそれぞれ写真—2, 3 に示す。

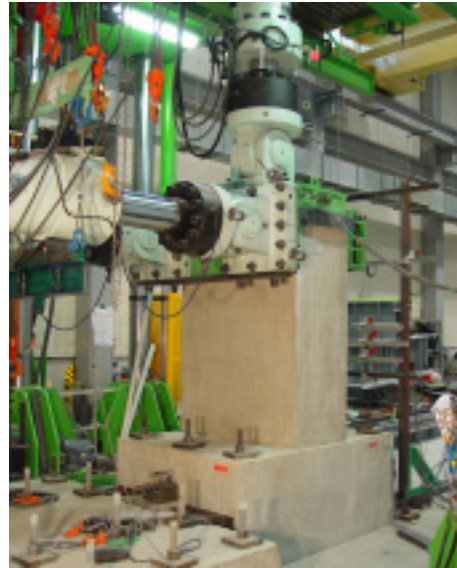
写真-4 荷重状況 (RC-S-1)

試験体を荷重試験装置にセットした状況を写真-4に示す。鉛直ジャッキはスライド装置により、水平ジャッキの押し引きに対応して動くことができ、荷重中一定の軸力を保持できる。今回の試験における軸圧縮応力は、現存する無筋橋脚の諸元から 0.2N/mm^2 とした。
