論文 コンクリートひび割れ部の塩分浸透性と鉄筋腐食に関する暴露試験

要旨: ひび割れがコンクリート構造物の耐久性に与える影響を検証するため、曲げひび割れを導入した RC 供試体の暴露試験をつくば、新潟、沖縄で開始した。試験開始から約 12 ヶ月後に解体調査を行い、ひび割れ部からの塩分浸透と鉄筋腐食について検討した。塩化物イオンは、ひび割れの存在によりコンクリート内部へ容易に浸透する傾向にあったが、ひび割れ幅の大小とコンクリート内部の塩化物イオン濃度には明確な関係はみられなかった。また、鉄筋の腐食面積率は、ひび割れ部から浸透した塩化物イオンの濃度の大小に関わらず、かぶりが小さくひび割れ幅の大きい供試体で大きくなる傾向にあった。

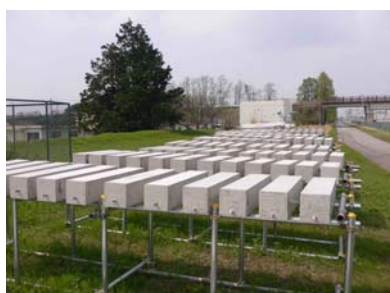
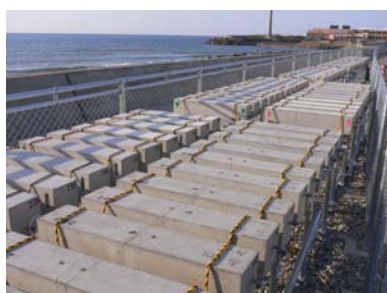
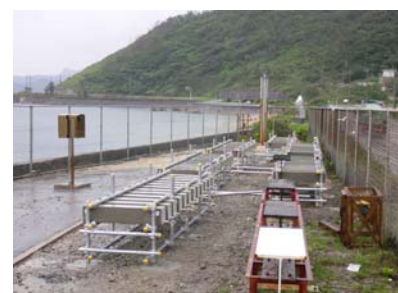
写真-1 供試体の暴露状況 ※()内は気温, 湿度, 月間降水量の平均値

供試体の暴露状況を写真-1に示す。ここでは、各暴露場の最寄りの気象観測所における試験中の気温、湿度、月間降水量の平均値も併記する³⁾。供試体は架台の上に120mm間隔で、ひび割れ面を下向きにして設置した。橋梁上部工など実際のコンクリート構造物で生じることの多い部材下面の曲げひび割れを模擬したためである。新潟の暴露場は、主に海水の飛沫により飛来塩分が供給される環境であったが、沖縄の暴露場は、天候によっては海水が供試体に直接降りかかる環境であった。架台の高さは、つくばと新潟で約1m、沖縄で約0.5mとした。

(a)つくば (15.3℃, 76.9%, 96.6mm)

(b)新潟 (14.8℃, 74.9%, 227.4mm)

(c)沖縄 (23.2℃, 74.7%, 220.7mm)
