# 論文 塩害を受けた RC 床版の劣化性状と耐荷性状に関する実験的検討

**要旨**：寒冷地の道路橋 RC 床版は、融雪剤の大量散布による塩害と交通荷重による疲労を受け、早期劣化が顕在化しつつある。しかし、塩害が RC 床版の耐荷性状に及ぼす影響を究明した研究例は数少ない。本研究では、RC 床版を模擬した供試体に対し、塩分供給条件を考慮した種々の塩害促進試験を実施し、自然電位と目視による劣化状況の確認、コンクリートの塩化物イオン濃度分布、および鋼材腐食状況の調査を行った。さらに劣化が確認された一部の供試体に対し、押抜きせん断試験と輪荷重走行試験を行い、劣化の度合いが供試体の押抜きせん断耐力および疲労荷重作用下における部材の変形性に及ぼす影響を検討した。

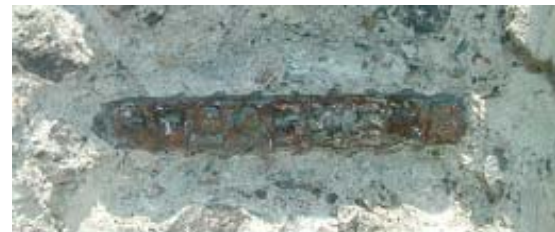
写真-5 鉄筋の腐食状況(WL3,材齢61日)

った。そして、WL3は、材齢61日には既に供試体全面で腐食確率90%以上を示す電位となり、写真-5に示すように、顕著な鉄筋腐食を確認した。

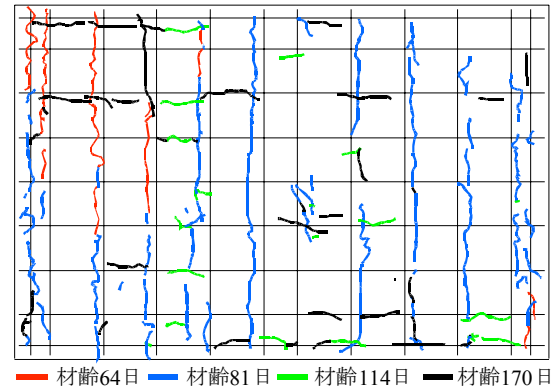
図-4 腐食ひび割れの発生状況(WL3)

次に、WL3の打込み面と底面のひび割れ状況を図-4に示す。図-4(a)に示すように、打込み面(上面)における腐食ひび割れの進行は、材齢64日にヘアークラック程度のひび割れが主筋方向に発生し、その後、材齢81日には供試体全面で主筋方向でひび割れの進展を確認した。そして、材齢114日に配力筋方向のひび割れの発生も確認し、最終的には、配力筋方向のひび割れも顕著となり(材齢170日)、ひび割れ幅は大きい箇所では0.20~0.30mmであった。底面(下面)に関しては、図-4(b)に示すように、輪荷重試験直前(材齢276日)には、既にひび割れが主筋方向に沿って多数発生していることを確認した。また、ひび割れは図の供試体左半分に集中していたが、この腐食ひび割れが供試体片側に集中した原因は現時点では不明であり、輪荷重試験終了後、鉄筋の腐食状況やかぶりを調査する予定である。

図-11には、輪荷重試験の各走行回数時における活荷重たわみ分布を示す。図より、走行回数の初期段階から、局所的にたわみが大きくなる箇所(計測位置400mm)が確認された。この位置は、図-4(b)のひび割れ状況図において、供試体左半分の腐食ひび割れが顕在化している位置に対応している。つまり、ひび割れが多く発生しているため、供試体中央に輪荷重が加わったとき変形がより大きく生じる傾向を示した。これより、腐食ひび割れが多く見られる場所では、床版の剛性が低下し、活荷重たわみが卓越する可能性が示唆された。

図-12は、走行回数1万回までの疲労荷重の載荷初期における活荷重たわみと走行回数との関係を示した図である。なお、図中には、比較のため健全な供試体の実験結果を示してある。図より、供試体中央位置(凡例0mm)では、健全な供試体の方が、WL3よりむしろ活荷重たわみが大きい。図-4(b)に示す腐食ひび割れが卓越している箇所(凡例400mm)では逆にWL3の活荷重たわみが大きい傾向であった。また、活荷重たわみは、供試体を問わず、1000回程度までは漸増し、その後1万回までほぼ一定に推移する傾向を示した。これは繰返し荷重によるひび割れの進展とこれが落ち着く時期にほぼ対応している。これより、本実験の範囲内では、腐食ひび割れの有無に関係なく、走行回数に応じた活荷重たわみの増加傾向は同様であるが、塩害により活荷重たわみの卓越する箇所が生じ、これが疲労耐久性に影響を及ぼす可能性がある。なお、WL3に関しては、現在1万回以降の輪荷重試験を実施しており、今後、塩害がRC床版の疲労耐久性に及ぼす影響を究明する予定である。

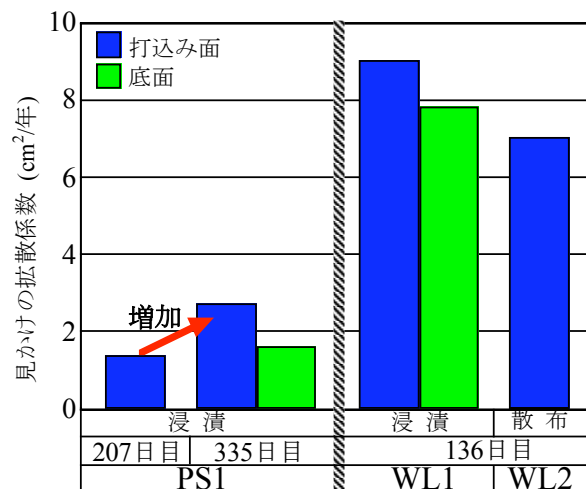
図-9 見かけの拡散係数

図-9は、PS1、WL1、およびWL2の見かけの拡散係数を示したものである。図より、まず、PS1では、打込み面で促進試験207日目から335日目にかけて夏場を経験したことになり、気温の上昇に伴い塩分の拡散作用が促進し、見かけの拡散係数が大きくなったためと考えられる。次に、PS1とWL1について、同一試験方法(浸漬)で比較すると、WL1の値が明らかに大きくなった。これは、WL1に比べPS1の水セメント比が明らかに低く、組織が緻密なため、塩分の拡散が抑制されたためと考えられる。一方、試験方法の異なるWL1、WL2では、WL1の値がWL2を多少上回る程度であった。これは、WL1とWL2が同一配合であり、浸漬試験と散布試験で用いた塩水濃度が同じためであり、浸漬試験では乾湿の影響がより顕著に現れた結果であると考えられる。以上の結果より、本試験の範囲では、供試体の配合(水セメント比)と曝露環境(外気温)により塩分浸透性が大きく変化する結果となった。
