論文 超音波法を用いた研磨法による凍害劣化深さの診断手法の検討

要旨: コンクリートの凍害劣化深さを超音波法で診断する方法としては、現在コア法が提案されている。しかし、コア法では、事前作業として鉄筋探査を行う必要があり、広範囲で複数箇所の診断を行うのに多大な時間と労力を必要とする。本研究では、凍害劣化深さを超音波法で診断する方法の一つとして研磨法の検討を行った。検討にあたっては室内実験を実施し、さらに、凍害を受けている水路における現地試験により、本方法の実用性について検討を行った。

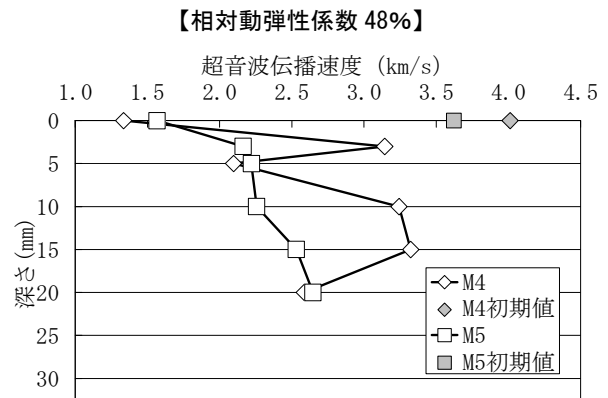
図-3 表面から深さ方向の超音波伝播速度

図-3 に10×20×40cmの供試体を深さ方向に削った際の各深さにおける超音波伝播速度を初期値と併せて示す。230 サイクルでは、供試体が破損したために2本の供試体で測定を行った。各供試体の測定結果は、個体差によるばらつきが大きいため、図では平均値を示さず、各供試体の測定結果をそのまま示す。なお、超音波伝播速度は4箇所で行った計測結果から、最小二乗法を用いて求めたものである。以下に式を示す。

劣化が生じていない初期値では、表面部と内部では超音波伝播速度に大きな差は生じないものと考えられたが、深さ5mmの位置で急激に値が低下し、それ以下は若干変動するもののほぼ同程度の値を示した。深さ0mmにおける表面部の超音波伝播速度が他よりも大きいのは、コンクリートの表面をグラインダーで研磨していく過程で生じる微細なひび割れが影響していると考えられる。また、超音波伝播速度の変動については、測定箇所の局所的な状態の影響を受けやすい表面法の測定上の特徴が影響していると考えられる。

相対動弾性係数70%および48%の劣化後の測定では、供試体ごとのばらつきは見られるものの、表面部は劣化が激しく、初期値と比べ超音波伝播速度が小さくなっていることがわかる。さらに、内部へ研磨を進めるに従って表面部よりも伝播速度が大きくなる傾向が見られ、そしてある程度の深さになると、伝播速度が一定に落ち着く傾向にあることがわかる。しかし、この一定の値は初期値より小さくなっており、初期値で述べたようにグラインダーで研磨していく過程で生じる微細なひび割れが影響を与えていると推測される。

また、多くの供試体で、急激に超音波伝播速度が小さくなる位置が存在し、この位置が凍結融解作用による影響を最も受ける最深部の境界面であると考えられる。凍結融解作用が一様ではなく、表面から内部へと進行していくとすれば、劣化の先端部では内部の凍結時の膨張圧を繰り返し受け、コンクリート組織の緩みが特に生じるためにこのような現象が起こるものと考えられる。この現象を利用することにより、研磨深さの測定結果から超音波伝播速度の小さくなる位置を特定することができれば、凍害劣化深さの推定を行うことも可能であると考えられる。

グラインダーによる影響は、研磨前後の値の比較を行う際には障害となるが、影響が一様に現れるものとするれば、研磨後の各深さ同士の値を比較する際にはグラインダーの影響を相殺しあうことになる。この仮定を利用す

ることによって、劣化度の評価は十分に行えるものと考えられる。

また、今回測定に用いた供試体は奥行きが 10cm と薄いために、測定結果には横方向からの劣化の影響も含まれているものと思われる。実構造物を測定する場合には広範囲における測定が主となるので、このような配慮を行う必要性は低いと思われるが、実験室レベルでの検討を進めていく上では、測定方法、特に供試体のサイズについて今後十分な検討を要すると考えられる。

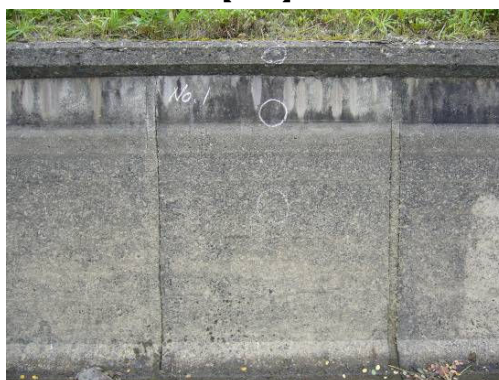
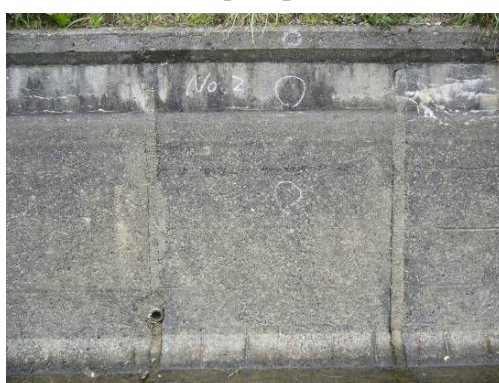
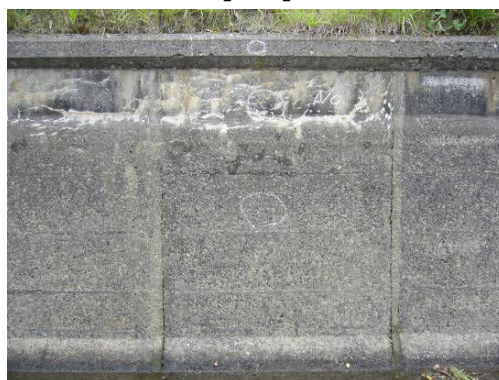
写真-2 測定箇所

ここでは、前章までに検討した超音波法を用いた研磨法による凍害劣化深さの診断手法を、供用中の凍害劣化が進行している構造物に適用した結果について示す。現地試験は、北海道内を東西に流れる開水路で行った。対象とした開水路の側壁背面は、土中に埋もれている状態であった。測定は、降雨後を避け、コンクリート表面が乾燥している状態で実施した。測定箇所は、凍害劣化の影響を受けやすい北側壁面において劣化度の異なる3箇所であり、灌漑時にそれぞれ気中部と水中部に当たる部分の計6箇所で行った。測定方法は3章と同じく、グラインダーで表面を研磨しながら表面法による測定を繰り返し行い、深さ20mmまで測定を行った。表面法の測定の端子間距離は10, 20, 30cmであり、最小二乗法を用いて超音波伝播速度を求めた。測定箇所のそれぞれの状態は表-4に示す通りである。また、研磨を行う前の開水路の状態を写真-2に示す。ここで、表-4および写真-2から分かるように、開水路においては、非凍結期の灌漑期において水中に浸かる水中部に凍害劣化が顕著に生じず、気中部に凍害劣化が生じやすい特徴があることを追記しておく。

気中部	水中部
No.1	目立った劣化なし	目立った劣化なし
No.2	削ると内部から水分が浮き出す 深度5mmでは骨材の欠損が発生	目立った劣化なし
No.3	エフロ、サビ汁の流出	目立った劣化なし
