論文 高速飛翔体の衝突による鉄筋コンクリート造柱部材の破壊に関する研究

要旨: JR 福知山線の脱線による衝突事故や、東京都渋谷の温泉施設爆発事故などから、コンクリート造構造部材における耐衝撃性の検討が必要となっている。本研究では実物大の 1/10 スケールの柱を製作し、柱の軸力の有無、衝突飛翔体の速度などを変動要因とした実験を行い、鉄筋コンクリート造柱の衝撃破壊性状について調べた。無筋コンクリートでは衝突部分を中心に放射線状にひび割れが発生し、試験体中心部まで破壊が進展するのに対し、鉄筋コンクリートでは、かぶりコンクリートの剥落にとどまった。軸力の導入により、試験体裏面のひび割れが抑制されたが、衝突面における損傷への顕著な影響はみられなかった。

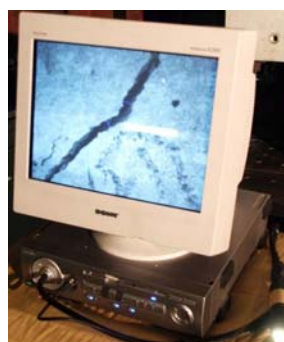
写真-1 マイクロスコープ

高速飛翔体の衝突による破壊性状の評価するために、ひび割れ幅、試験体の衝突面における貫入深さ、試験体の衝突面における剥落面積を測定した。ひび割れ幅の計測は、最小目盛0.01mmの精度で計測できるマイクロスコープ(写真-1)を用いて行った。貫入深さの測定は、最小目盛0.02mmの精度で計測できる測定器具(写真-2)を用いて行った。

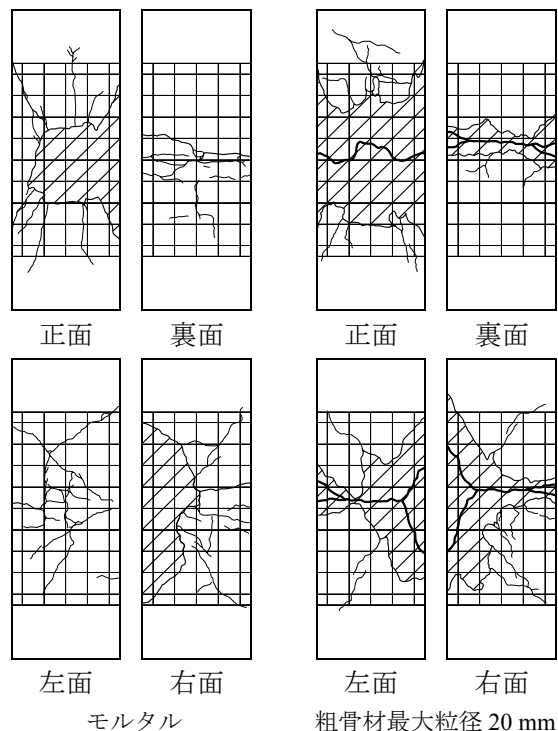
図-6 骨材粒径による比較

における損傷の違い、写真-4に粗骨材最大粒径 20 mm の試験体の損傷状況を示す。モルタルの試験体では飛翔体速度 700 m/s の条件においては上下方向への割裂破壊には達しなかったが、粗骨材最大粒径 20 mm の試験体では、同条件において上下方向への割裂破壊に達した。ひび割れは、粗骨材の表面に沿うように進展しており、破壊面の粗骨材が剥がれ落ちるような破壊となった。また、粗骨材自体の破壊は殆ど見られなかった。本実験では粗骨材の大きさと飛翔体の大きさが同程度であることから、粗骨材全体の衝撃破壊により試験体破壊が生じるのではなく、局所的な衝撃荷重による局所変形によって試験体の破壊が引き起こされたと考えられる。つまり、局所変形にともなう亀裂の進展が粗骨材-セメント界面で生じ、亀裂が容易に試験体を貫くことが可能となり、大きな損傷を引き起こしたと考えられる。

実験条件 : 両端固定 なし 軸力比 0
飛翔体重量 8.5 g 飛翔体速度 700 m/s
