論文 鉄筋腐食したRCボックスカルバートのせん断耐荷力に関する実験的検討

要旨: 本研究では、経年劣化した鉄筋コンクリート製地中構造物の構造性能に着目した健全性評価手法を作成するための実証的なデータを取得することを目的として、実規模試験体の荷重により鉄筋腐食したRCボックスカルバートのせん断耐荷力を評価した。その結果、鉄筋腐食量が10%を超える状態においてもせん断耐荷力の低下度合いは比較的小さいことなどが明らかとなった。これは、ボックスカルバートが不静定構造のため、構造性能が局所的な劣化の影響を受けにくいと考えられる。

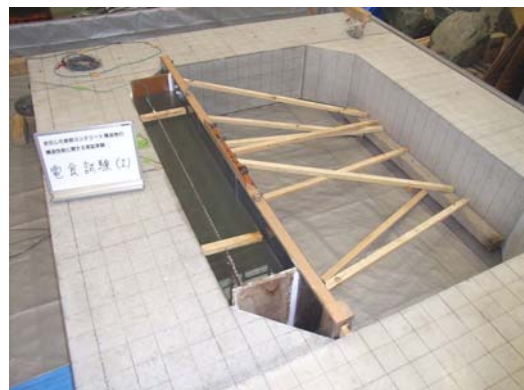
鉄筋腐食を生じさせるために、比較的短期間に鉄筋を腐食させることが可能な電食を実施した。図-3には、区間Ⅰの電食の実施状況を示す。試験体の電食区間を3%NaCl溶液に浸し、鉄筋をプラス極、溶液内に設置した鋼製エキスパンドメタルをマイナス極として、直流定電流を通電する。

鉄筋の腐食量は積算電流量(電流値×時間)に概ね比例する。積算電流量は、腐食小が600Ah、腐食大が2400Ahである。すなわち、腐食大は腐食小の4倍の積算電流量となっている。

図-3 電食の実施状況(区間Ⅰ)

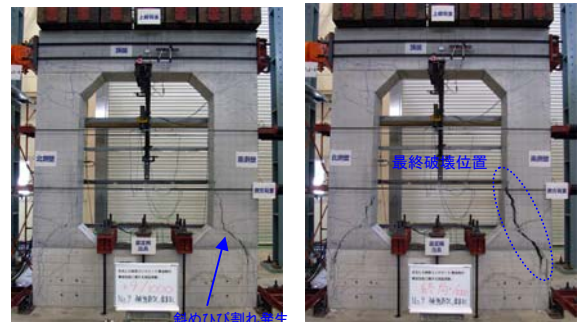
NNN 試験体の荷重結果を図-7に示す。最大荷重前から隅角部に微細なひびわれが発生し、最大荷重後に側壁下端のハンチ上側から底版部にかけての斜めひびわれが発生した。これは、応力の流れからこの部位にひびわれが入りやすいためと考えられる。そして、両側の側壁下端の隅角部において、斜めひびわれが発生した後、最初に発生した斜めひびわれのひびわれ幅が拡大し、荷重が低下した。しかしながら、損傷が進展しても急激に荷重低下することなく、内空空間を確保していた。

(a) 水平荷重-水平変位関係

(b) 試験体の損傷状況

図-7 NNN 試験体の荷重結果

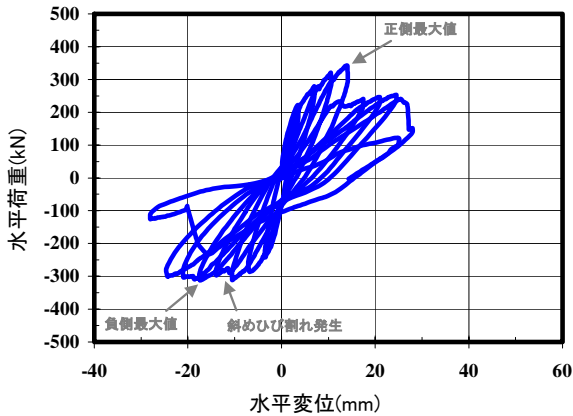
L2A 試験体の荷重結果を図-10に示す。スリットの影響で著しく鉄筋腐食していたため、腐食部位に斜めひびわれが発生することにより、相対的に変形の小さい段階で、最大荷重を示した。この数値は他の試験体よりも小さい。しかし、その後の繰り返す荷重では、腐食していない側壁が最終的な破壊位置となった。これは、腐食した側壁の部材剛性が先行して低下した結果、剛性の高い側壁に損傷が集中したためと考えられる。

(a) 水平荷重－水平変位関係

最大荷重後<+5/1000> 終局状態<+8/1000>

(b) 試験体の損傷状況

図－10 L2A 試験体の載荷結果
