論文 PCM 吹付け工法による既設 RC 橋脚の段落とし部の耐震補強に関する実験的研究

中村 智*1・日野 伸一*2・山口 浩平*3・佐藤 貢一*4

要旨: 既設 RC 橋脚の段落とし部の耐震補強工法としては、橋脚周囲に RC や鋼板、繊維シートなどを巻き立てる工法が一般的だが、RC 巻立て工法では河積阻害率や自重増加、鋼板巻立て工法では施工性や経済性、シート巻立て工法では湿潤面への接着性などに問題があった。そこで著者らは補強筋を既設橋脚に接触配置し、鉄筋かぶりを確保するまでポリマーセメントモルタル（以下、PCM）を吹付ける工法を提案した。本論文では正負交番載荷試験により、本工法の耐震補強効果、ならびに補強筋の必要定着長を確認した。試験の結果、設計で想定した通りの耐震補強効果が得られ、また補強筋の必要定着長は 20φ 程度であると確認された。

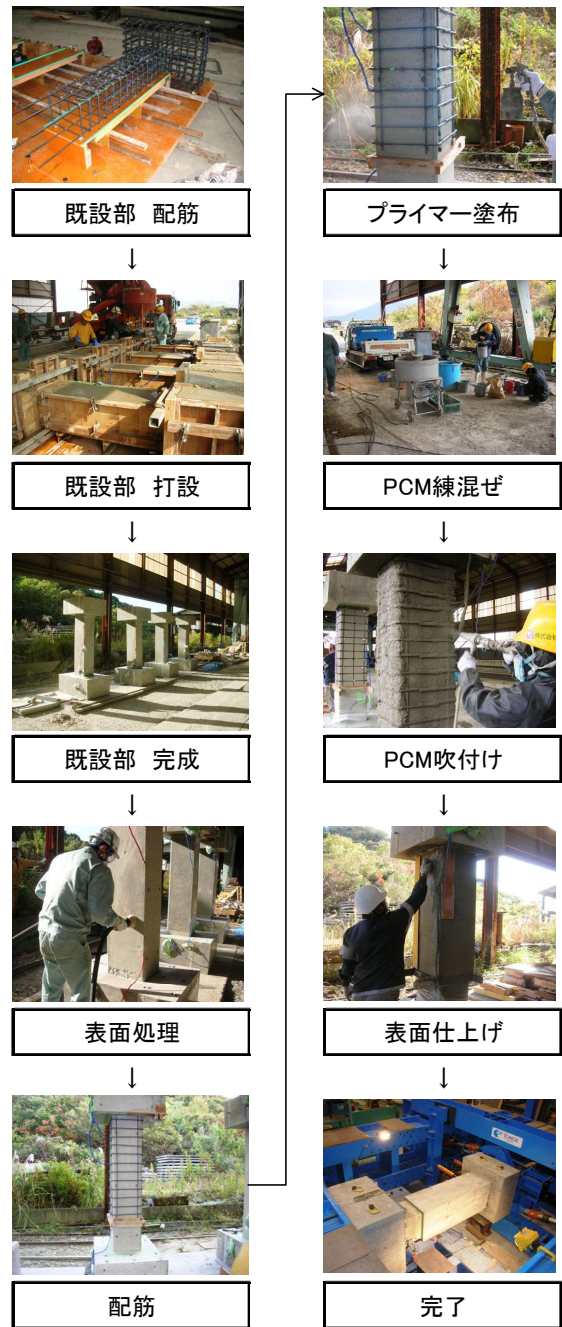
写真-1 供試体の作成フロー

写真-1 に供試体の作成フローを示す。まず, 軸方向鉄筋に段落としを有する既設部を作成した。その後, PCM の付着力を確保する目的でブラスト (吸塵式) により既設部の表面処理を行い, 表面の脆弱部分や油脂等の汚れを十分に取除いた。補強筋は軸方向鉄筋を既設表面に接触配置し, 帯鉄筋をフレア溶接で接合した。PCM

の吹付け前にドライアウト防止のプライマーを塗布し、PCMを吹付けた。吹付けは2層に分けて行い、1層目で帯鉄筋の外側まで、2層目がかぶり部分を吹付けた。最後に表面の凹凸をコテで修正して完了した。

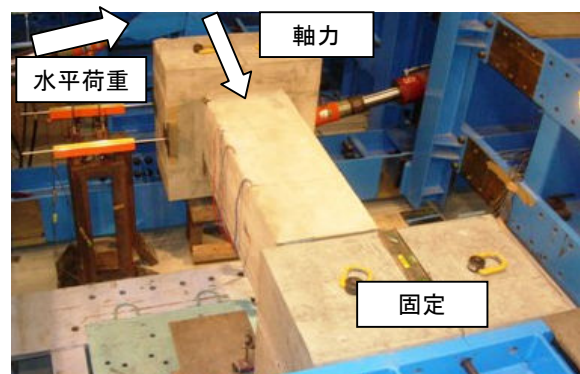
写真-2 試験状況

写真-2に試験状況を示す。載荷方法は、154kN(コンクリート設計基準強度の3.7%、 $\sigma=1.1\text{N}/\text{mm}^2$)の一定軸力下で正負の水平荷重を与えた。載荷点の位置は供試体基

部から 2555mm である。

正負交番荷重については変位制御とした。まず正側の変位を増加させ、ひび割れ発生時の変位をひび割れ時変位 (δ_{cr}) と定義し、負側にも同じ変位を入力した。再び正側の変位を増加させ、基部のフーチングに定着した軸方向鉄筋ひずみが降伏ひずみに達した時の変位を初降伏変位 (δ_{y0}) と定義し、負側にも同じ変位を入力した。その後は δ_{y0} の整数倍で変位振幅を増加させながら正負交番に水平荷重を繰り返した。

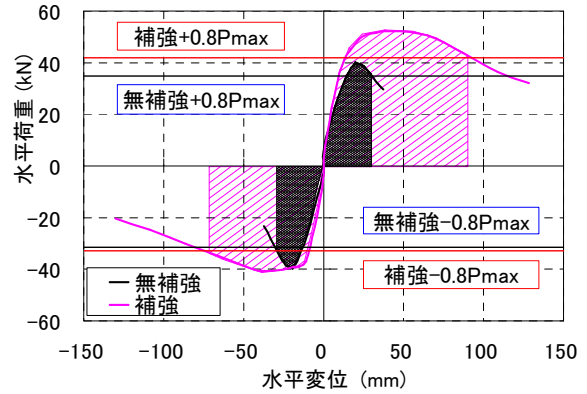
図-6 エネルギー吸収能

また、図-6 に示すように終局変位 $\delta_{u'}$ までの P- δ 曲線で囲まれた部分の面積 (正負側の平均) をエネルギー吸収能と定義した。補強供試体は段落とし部での脆性的な破壊から、基部での曲げ破壊へと破壊モードが移行した結果、無補強供試体に比べ、塑性率が 4.5 倍、エネルギー吸収能が 10.7 倍と大幅に向上した。

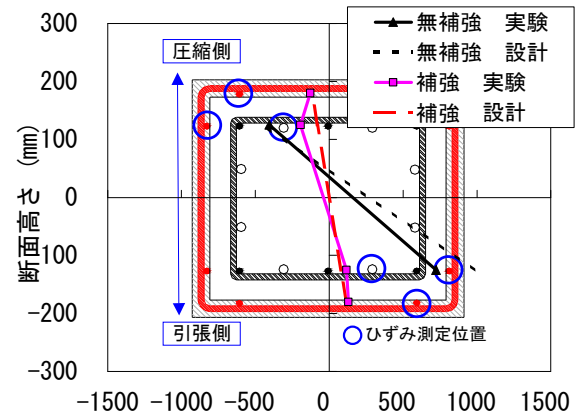
図-7 B-B 断面ひずみ分布 ($P=30\text{kN}$)

図-7 に $P=30.0\text{kN}$ (A-A 断面の初降伏荷重の直前) における B-B 断面のひずみ分布を示す。断面において平面保持の法則が成立しており、既設部の軸方向鉄筋を考慮した設計値と実験値が一致している。また無補強はひび割れ断面となっているのに対して、補強供試体は全断面有効となって機能していることがわかる。

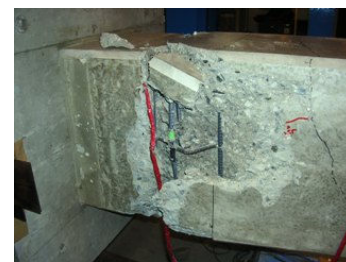
写真-3 無補強 (C-C 断面付近での破壊)

写真-3, 4 に破壊性状を示す。無補強供試体は写真-3 に示すように $P_{cr}=10.9\text{kN}$ で A-A 断面にひび割れが発生、 $P=20.0\text{kN}$ で B-B 断面と C-C 断面にひび割れが発生した。 $+\delta y_0$ で C-C 断面のひび割れ幅が急増し、 $-2\delta y_0$ で C-C 断面より上方に 50mm の位置で軸方向鉄筋が降伏・屈屈し、かぶりコンクリートを剥落させ耐荷力を失った。

これは、既設部段落とし軸方向鉄筋の実際の定着長が約 10ϕ であったため、B-B 断面の抵抗曲げモーメントが大きく、実際の段落とし位置が D-D 断面となり、実験において A-A 断面の降伏曲げモーメントの 1.2 倍が作用し

たときの D-D 断面の作用曲げモーメントと抵抗曲げモーメントの交点付近 (D-D 断面より上方に約 210mm) に塑性ヒンジ領域が発生し、その領域内で曲げ破壊後にせん断破壊したものと考えられる。
