論文 壁式橋脚の鋼板巻き耐震補強においてコーナー部に L 形鋼材を配置した効果に関する実験

要旨：橋脚く体断面の長辺が短辺に対して大きな壁式橋脚において鋼板巻き耐震補強を行う場合、変形が進むと補強鋼板にはらみが生じ、急激な耐力低下を生じる。本研究では、鋼板巻き補強において、補強鋼板のコーナー部内側に L 形に加工した鋼材（以下、L 形鋼材）を配置した場合の効果について検討した。補強後のせん断耐力と曲げ耐力に達する時のせん断力との比、L 形鋼材の厚さをパラメーターとして検討を行ったところ、補強後の耐力比を 2.0 程度として厚さ 6mm の L 形鋼材を配置した場合に、大変形時における耐力低下を緩やかにすることができることを確認した。

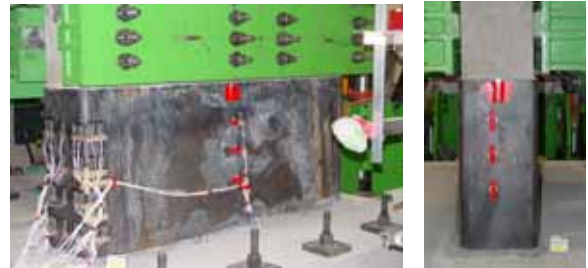
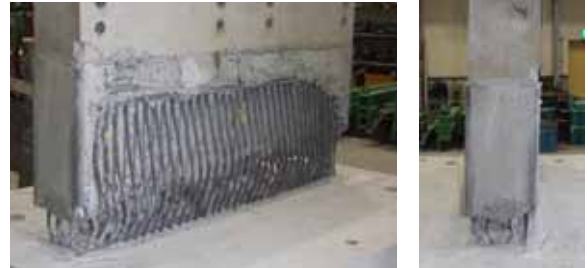
写真 - 1 S1-0 試験体損傷状況

写真-1、写真-2 に、S1-0 試験体と S1-3 試験体の 10 y 載荷終了後の状況、試験終了後の内部のコンクリートの損傷状況を示す。

S1-0 試験体では、載荷開始後、く体基部の軸方向鉄筋が降伏ひずみに達した。載荷を進めると、補強鋼板とコンクリートの肌離れが生じ、5 y で補強鋼板が外側には

らみはじめた。9 y で荷重が低下し、変位の増加により基部から 1D 程度の補強鋼板のはらみが大きくなった。12 y で圧縮側となる面の補強鋼板下端がフーチングに接触、20 y で補強鋼板下端がフーチングに完全に接触し、補強鋼板が座屈した。

試験終了後、補強鋼板および L 形鋼材を撤去したところ、各試験体とも柱の基部から 1D 程度の範囲に大きな損傷を受けていることが確認された。

なお、S1-0 試験体および S1-2 試験体では、軸方向鉄筋が大きいはらんでいたが、S1-3 試験体では、軸方向鉄筋の大きなはらみは確認されなかった。

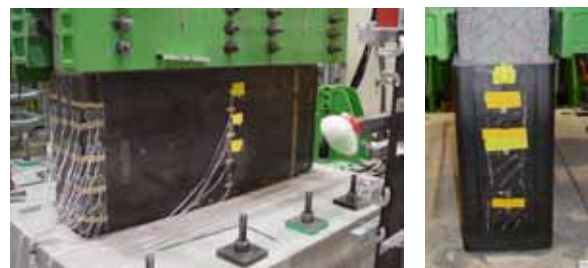
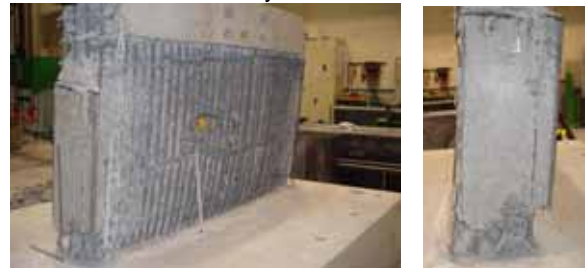
写真 - 2 S1-3 試験体損傷状況

S1-3 試験体では、載荷開始後、く体基部の軸方向鉄筋が降伏ひずみに達した。載荷を進めると、補強鋼板とコンクリートの肌離れが生じ、10 y では、載荷時に圧縮側となる面の補強鋼板が外側に若干はらみ始めた。その後、18 y の正側(引)載荷時、および 32 y の正側(引)載荷時に軸方向鉄筋が 2 本ずつ破断し、試験を終了した。
