論文 パイプヒーティングシステムにおけるコンクリート舗装の剥離機構に関する実験的検証

要旨：本研究では、冬期路面管理技術のひとつである地熱・地下水を用いたパイプヒーティングシステムに着目した。本研究で対象とした同システムの冬期休止中において、コンクリート舗装表面の一部で剥離損傷の事例がみられた。これらの剥離はパイプ継手部に集中しており、同箇所を起点としたひび割れに起因するものであった。本研究では、この剥離損傷機構を実験的に検証するため、コンクリート舗装内外に生じる力や、パイプ内水の凍結を模擬した要素実験を実施した。その結果、パイプ内水の凍結膨張を主因とする剥離損傷の可能性が推察された。

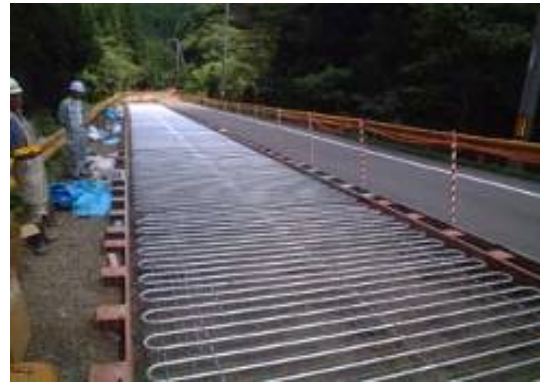
写真-1 パイプヒーティングパネル設置状況

本研究では、写真-1に示すように既設舗装を剥ぎ取った後、既製のパイプヒーティング用パネル(パイプ間隔150mm, 鋼製パイプ15A)を路面より深さ50mm位置に配置した。なおパイプヒーティングを行った路面では、

本研究で対象としたパイプヒーティング用パネルは、 写真-1に示すように折り曲げ加工されたものであり、 このパイプ内水が局部的に凍結膨張すると、 パイプ継手部には様々な力が作用することが予想される。そこで本実験では、 図-2に示すようなパイプ継手部を含む $200 \times 200 \times 200\text{mm}$ 状のコンクリートブロックを作製し、 その両側面から突出させたパイプに曲げ・引張・圧縮荷重を与えた(図-2~図-4)。以下では便宜上、 曲げ実験・引張実験・圧縮実験と称す。

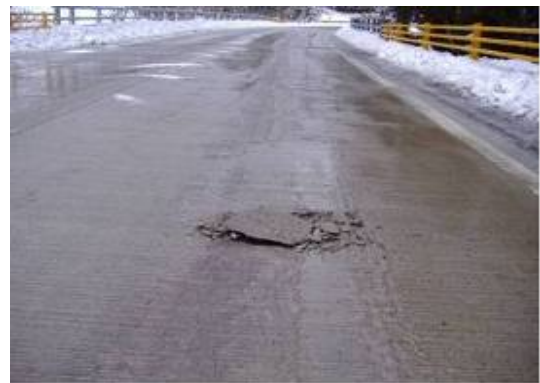
写真-2 コンクリート舗装における剥離損傷

この運転停止から数日内で、コンクリート路面に写真-2に示すような（コーン状コンクリート片の）剥離損傷が発生した。この剥離損傷が生じた箇所は土工部のみであり、ポリプロピレン繊維補強コンクリートを用いた橋梁路面には、このような剥離損傷はみられなかった。

また剥離損傷発生箇所は、いずれもパイプを連結する継手部上であった。後日、損傷箇所をはつり調査したところ、写真-3に示すような継手部における止水のためのゴムパッキンが一部露出していた。なお、コンクリートのパイプかぶり厚の実測値は、パイプ部では設計値通りの50mmであったが、継手部ではパイプ接続用のカプラーを用いたため、50mmに満たないものであった。

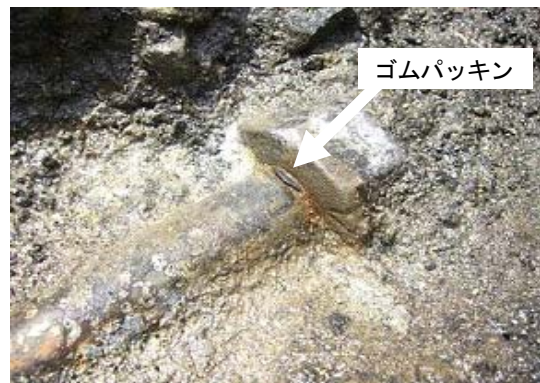
写真-3 ゴムパッキン変状

「III. パイプ内水の凍結・漏水に起因する剥離損傷」・・・現地調査より、継手部のゴムパッキンの一部露出がみられた。これはパイプ内水の凍結膨張によりパイプ内で水圧が上昇し、継手部で漏水したものと推察される。そして、コンクリート舗装内に浸透した漏水が再凍結することで、剥離損傷をもたらした可能性も考えられる。

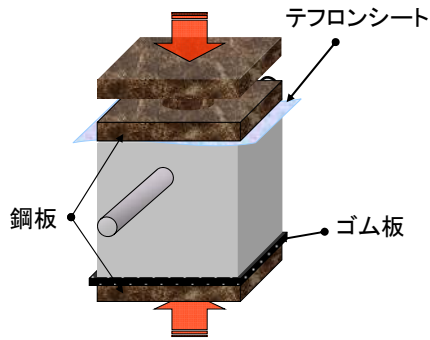
図-1 圧縮载荷実験

(150mm×150mm×200mm)に対して(圧縮)载荷実験(図-1)を実施した。本実験では、表-1に示す配合で作製した実験供試体Aおよびそのモルタル成分で作製した実験供試体B、パイプ内に水充填・凍結させた実験供試体Cの計3体について検討した。いずれの実験供試体に

においても、 載荷実験前に設定温度 $-2.0 \pm 1.0^{\circ}\text{C}$ とした大型冷凍庫に24時間以上静置し、 試験に供した。ここで用いた実験供試体では、 径長比 H/L が1.33と比較的小さく、 端面摩擦の影響が顕著に現れることが予想された。そこで載荷面における端面摩擦の影響を低減させるため、 ゴム板(厚さ20mm)およびテフロンシートを挿んで圧縮載荷実験を行った。

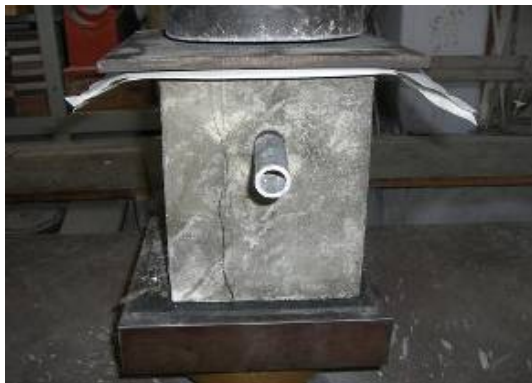
写真-4 圧縮载荷実験における破壊状況例

圧縮載荷実験における破壊状況の一例を写真-4に示す。この例に示すように縦方向に貫通するひび割れが生じ破壊に至った。特にこれらのひび割れは、 パイプ継手部を迂回して発生しており、 いずれの実験供試体においても、 剥離損傷事例でみられたひび割れ等を再現することはできなかった。

このことから、 パイプ継手部上に作用した輪荷重(外力)が主因となって、 剥離損傷をもたらした可能性は小さいことが窺えた。

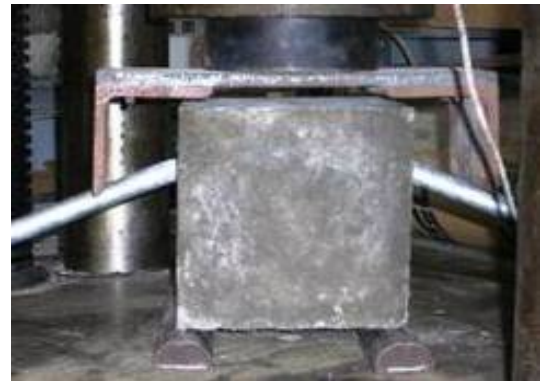
写真-5 曲げ実験の状況

引張実験では、 継手部からのパイプの引抜けが先行しコンクリートには全く損傷が生じなかった。同様に、 曲げ実験では張出したパイプの変形が先行し、 コンクリートにひび割れ等の変状はみられなかった(写真-5)。

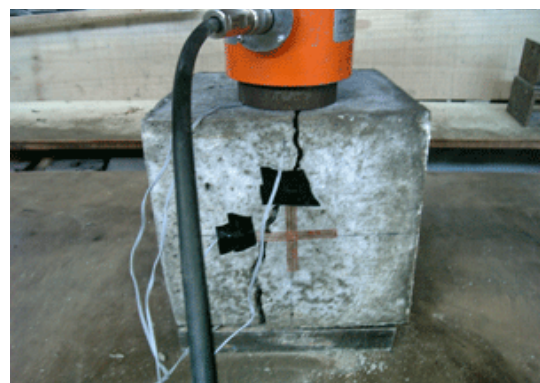
写真-6 圧縮実験におけるひび割れ状況

圧縮実験では、 写真-6に示すようにパイプ線上に沿ったひび割れが発生したものの、 本システムで発生したようなパイプ継手部を起点とするひび割れ損傷とは異なるものであった。

これらの結果より、 現地で生じたコンクリート舗装の剥離損傷は、 パイプ内水の凍結膨張に伴う内力によるひび割れに起因するものとは考えにくいと判断した。

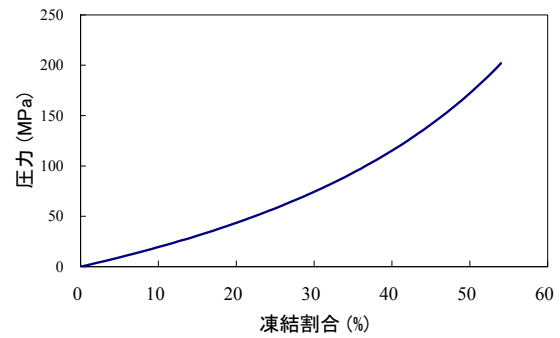
図-5 凍結に伴うパイプ内圧力変化

密閉されたパイプ内水の凍結進行と管内部圧力変化を図-5に示すと共に、 氷点降下の関係を図-6に示す。図-5に示すように、 凍結割合10%で20MPaと、 内部の圧力は急激に上昇することがわかる。損傷が生じた現地の調査より、 本システムで使用された一般的な鋼管継手は10MPa程度でゴムパッキンから漏水することがわかっており、 実際には10%に満たない凍結で漏水することが予想される。このことから、 凍結膨張による漏水が剥離損傷の要因である可能性が高い。また、 図-6において冬期夜間の路面最低温度は -5°C 程度であったことから、 凍結割合約25%で氷点と路面温度の差がなくなり凍結が停止する点、 いわゆる凍結限界が存在することが試算より示された。換言すれば、 パイプヒーティング舗装においてパイプ及び継手部が、 凍結限界時における内部の圧

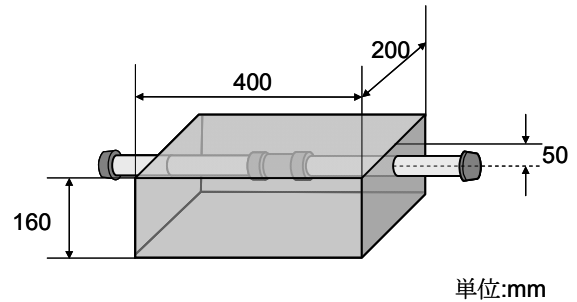
図-7 供試体概念図

ここで用いた静的破砕材の膨張圧は 72 時間で $6.0 \times 10^7 \text{N/m}^2$ までに達するものである。本研究では、静的破砕材の有する卓越した膨張量と圧力を利用し、凍結膨張を模擬する実験を試みた。供試体概念図を図-7に示す。供試体の寸法は $200\text{mm} \times 400\text{mm} \times 160\text{mm}$ とし、継ぎ手部を含む 500mm のパイプをかぶり 50mm で埋設した。パイプ軸方向では、パイプとコンクリート間の一体性が損なわれる可能性があり、パイプ軸方向の膨張を拘束する必要がある。そこで、写真-7のような鋼板を用い、四隅を拘束鋼材で固定することで、供試体の両端から拘束した。なお両端をねじ切り加工したパイプに静的破砕剤を充填し、両端の鋳鉄製キャップを閉めることで、充填材の漏れを防ぐとともに、拘束を与えた。なお、充填した静的破砕材には、内部のコンクリートと識別を容易にするため、朱液を用いて着色した。その後、3 日間静置し変状を観察した。しかし、供試体に目視で確認できるような変状がなかったことから、実験後の供試体を割裂し、内部を観察したところ、コンクリート内部にもひび割れは確認されなかった。また、ゴムパッキンからの漏れもみられなかった。これは、水粒子に比べ、固化した静的破砕剤の粒子が大きいためにゴムパッキンから漏れ出すことができなかったことが原因と考えられる。

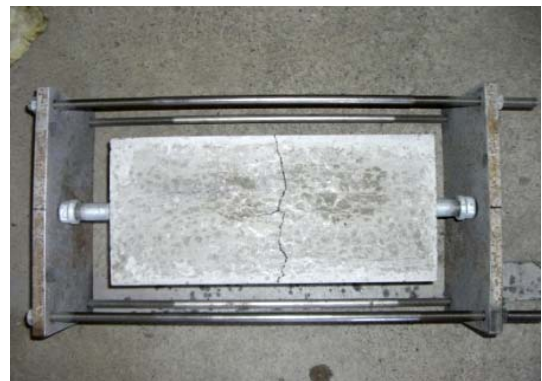
写真-8 凍結実験結果状況

実験結果状況を写真-8に示す。パイプ継手部上のコンクリート表面に十字状のひび割れが生じた。これは、

かぶりが 30mm と比較的浅いため継手部を起点としたコーン状の破壊形状にはならなかったが、継手部上であることから、パイプ内の凍結膨張による変状の可能性が窺えた。これより、本システムでおきた剥離損傷の主な原因は、凍結膨張により内部圧力が上昇し、未凍結水が漏水したことによるものと推察された。

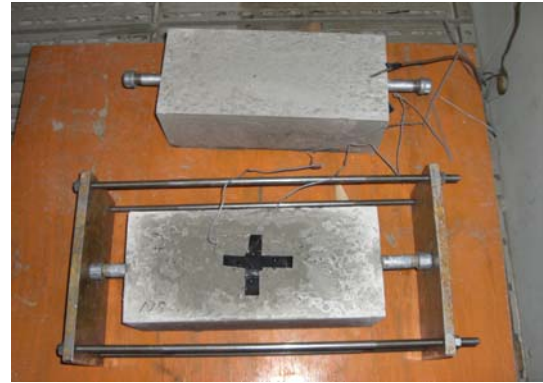
写真-9 ひずみを測定した凍結実験

パイプ内水の凍結膨張の進行による、コンクリート表面のひずみを調べるため、前述の凍結実験と同じ寸法の供試体(写真-9 手前)を別途作製し、継手部上のコンクリート表面にひずみゲージを貼付した上で、再度凍結実験を実施した。別途作製した供試体(写真-9 奥)中のパイプに熱電対(Tタイプ)を貼付け、パイプ内の

水温を計測した。本研究では、パイプ内の水温≒パイプ表面温度と仮定する。なお、コンクリート表面のひずみゲージ貼付箇所は、パイプ軸方向、及び軸直角方向の2方向とし、計測されたひずみ値から、線膨張係数 $10 \times 10^{-6}/^{\circ}\text{C}$ として求めたコンクリートの温度ひずみを差し引くことで、コンクリート表面のひずみを求めた。設定温度 $-10 \pm 0.5^{\circ}\text{C}$ とした冷凍庫内に両供試体（初期温度 0°C ）をいれ、10分間隔で計測を行った。

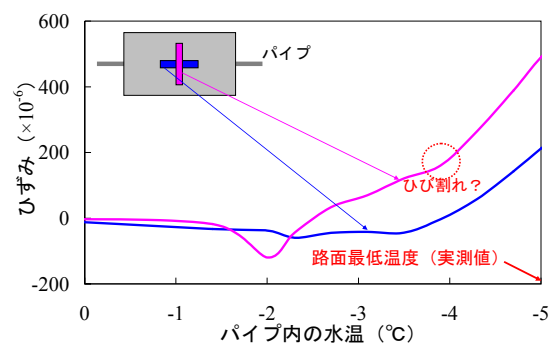
図-8 パイプ内の水温-ひずみ

パイプ内の水温低下に伴うコンクリート表面のひずみ変化を図-8に示す。図-8に示すように、パイプ内水温 -2°C 程度でひずみが増加し始め、 -4°C 近くからひずみが急増したことから、 -2°C 付近で漏水が生じ、 $-3.5 \sim -4^{\circ}\text{C}$ でコンクリート表面にひび割れが生じたものと思われる。このようなパイプ内の水温低下に起因した漏水～凍結により、コンクリート表面に剥離をもたらすひび割れが生じることから、運転休止中においてもパイプ内の水温管理には注意が必要である。
